Restaurátorský průzkum a záměr
zádveří objektu Masarykovo náměstí 239
Mnichovo Hradiště

Praha, říjen 2016

Adresa: Masarykovo náměstí 239, Mnichovo Hradiště

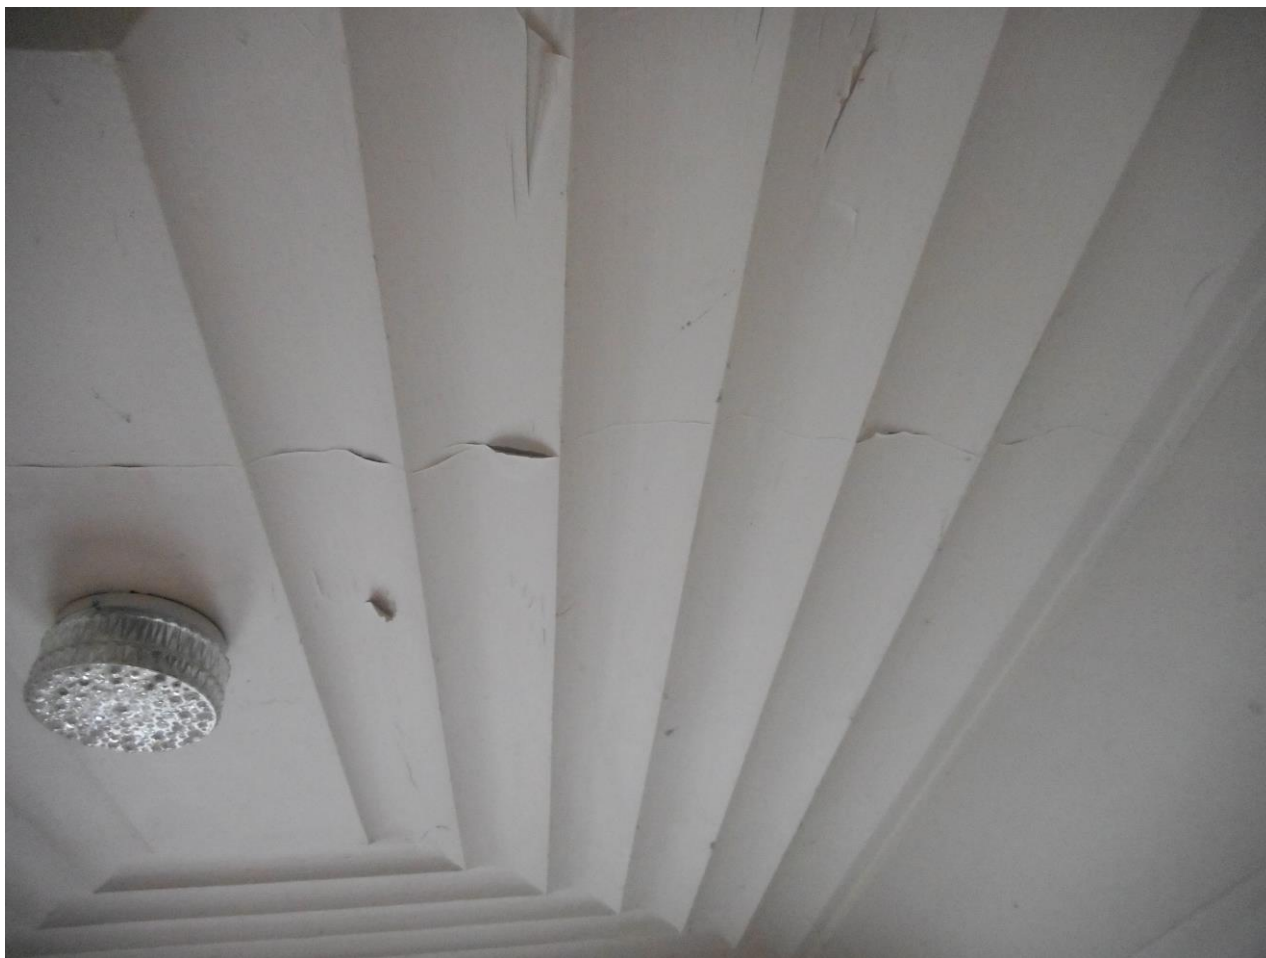
Detail č. 1 postihující odlupující se nátěry na štukovém profilovaném stropě

Římsa ze sádrových odlitků a štukový strop budou šetrně zbaveny druhotných vrstev nátěrů odmyváním párou a kartáči. Restaurátorské práce budou pokračovat konsolidací omítkových sádrových vrstev aplikací vápenné vody. Podstatou této techniky je doplnění nebo zvýšení vápenného pojiva uhličitánem vápenatým, který vzniká reakcí hydroxidu vápenatého a oxidu uhličitého ze vzduchu. Jde tedy o přirozený proces. Vápenná voda by měla být aplikována v 5 až 10 cyklech.

Po vyzrání a opracování doplňků bude proveden podnátěr **Porokalkem P** (podkladní vápenná barva zastupuje bílé vápenné líčko, upravuje fyzikální a optické vlastnosti podkladu (omítky), usnadňuje aplikaci svrchní barevné vrstvy) a dvojnásobný nátěr **Prokalkem A** (vápenná modifikovaná barva na bázi vzdušného vápna, plněná, modifikovaná. Plniva (zejména mikromletá mramorová moučka) a další přísady zlepšují vlastnosti vyzrálého nátěru) v odstínu lomené bílé. Hydrofobizace římsy a stropu vzhledem k umístění v interiéru není nutná.

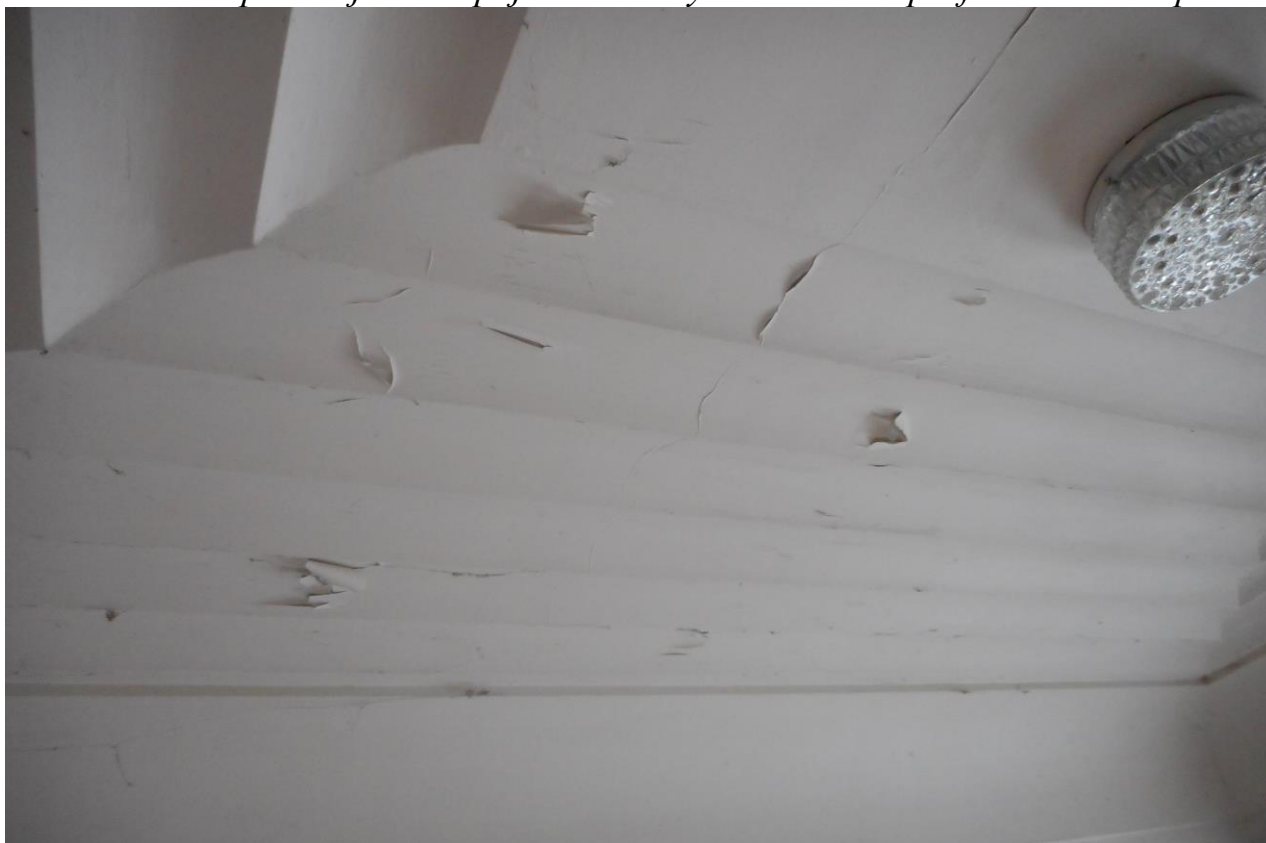
Detail č. 2 postihující odlupující se nátěry na štukovém profilovaném stropě

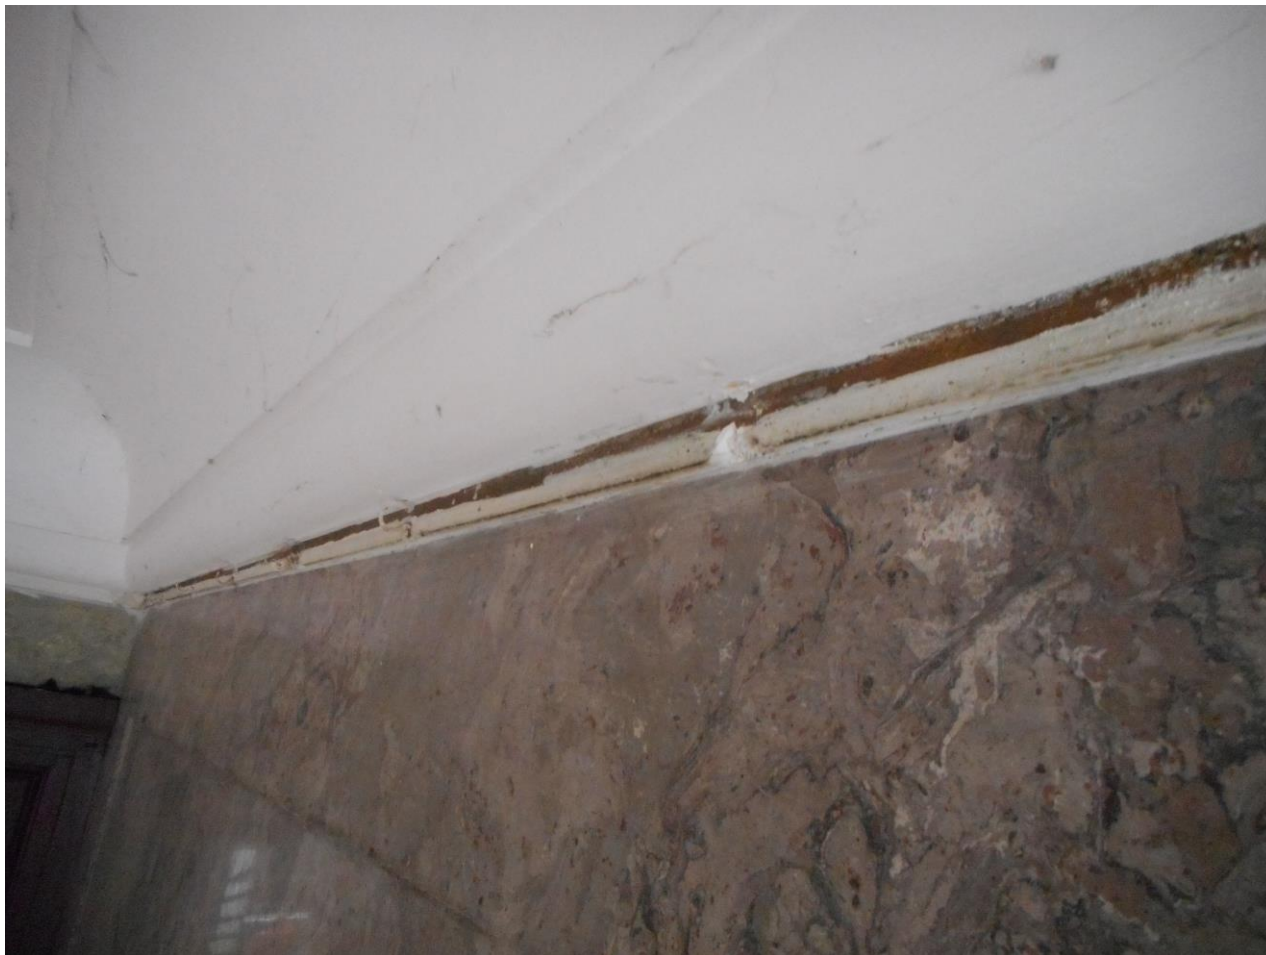
defekt se nachází na pravé straně v dekorativním prvku z růžového mramoru způsobený nárazy kliky vchodových dveří (fotodokumentace – detail č. 11), dále pak vpravo nahoře v ploše zeleného umělého mramoru (fotodokumentace – detail č. 21) a v šedém umělém mramoru vpravo nahoře za vchodovými dveřmi v místě průchodu již odstraněného kabelu ovládání domovních zvonků (fotodokumentace – detail č. 8). Větší mechanická poškození způsobená běžným provozem průchodu vykazuje sokl z tmavě červeného umělého mramoru především ve styku s dlažbou podlahy a jeho přilehlých partiích (fotodokumentace – detail č. 15 – 20). Římsa ze sádrových odlitků a štukový strop mají dochované tvarosloví, pouze po pravé straně jsou defekty v profilu navazujícím na umělý mramor jako pozůstatky po ukotvení odstraněného kabelu (fotodokumentace – detail č. 3). Plochy římsy a stropu pak trpí odlupujícími se ploškami bílého nátěru.

Detail č. 3 postihující defekty v dolním profilu římsy

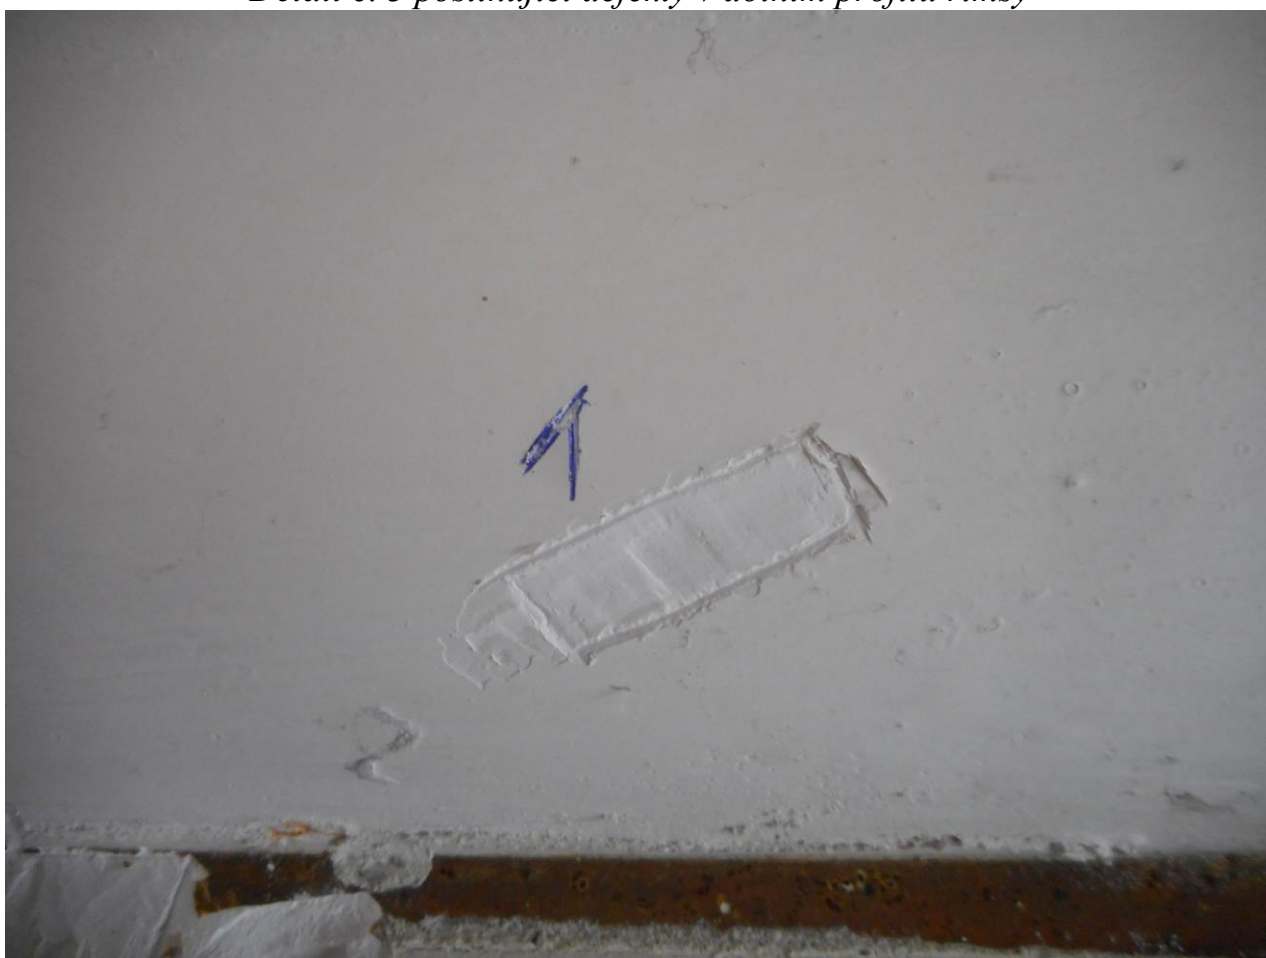
Detail č. 4 postihující sondu č. 1 provedenou v sádrové římse

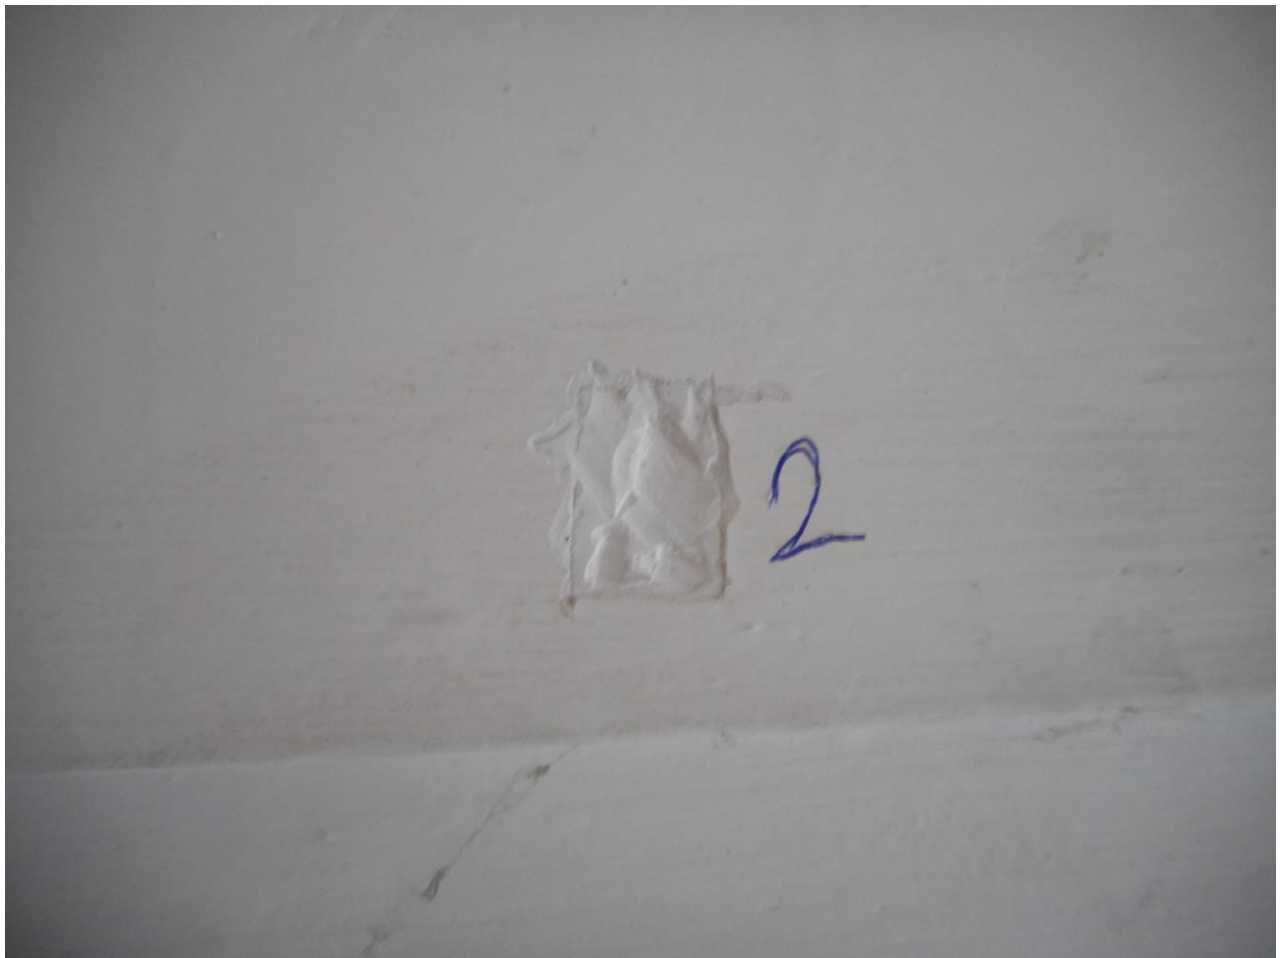
Detail č. 5 postihující sondu č. 2 provedenou v sádrové římse

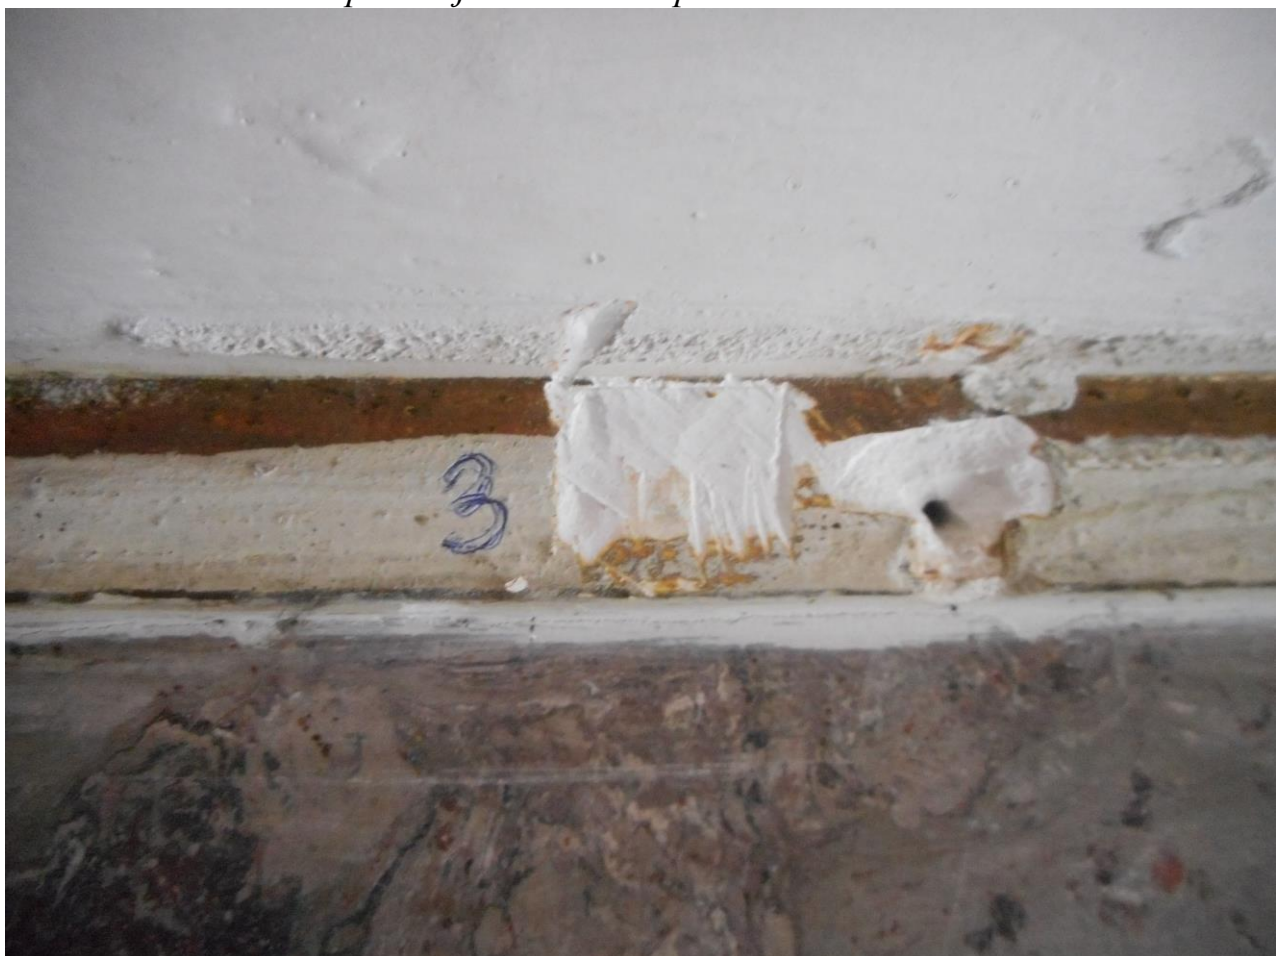
Detail č. 6 postihující sondu č. 3 provedenou v sádrové římse

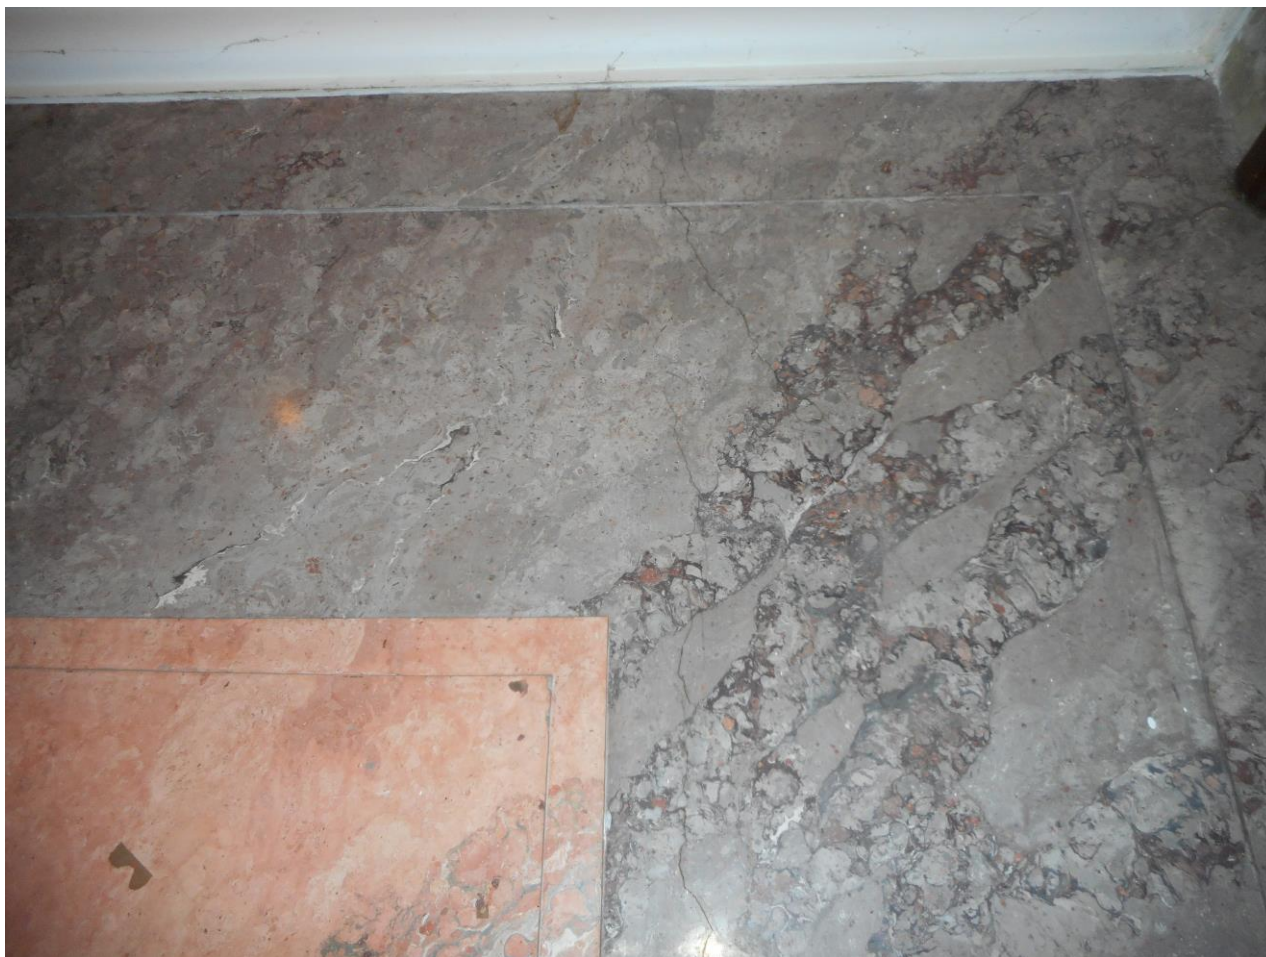
Detail č. 7 postihující stav šedého mramoru

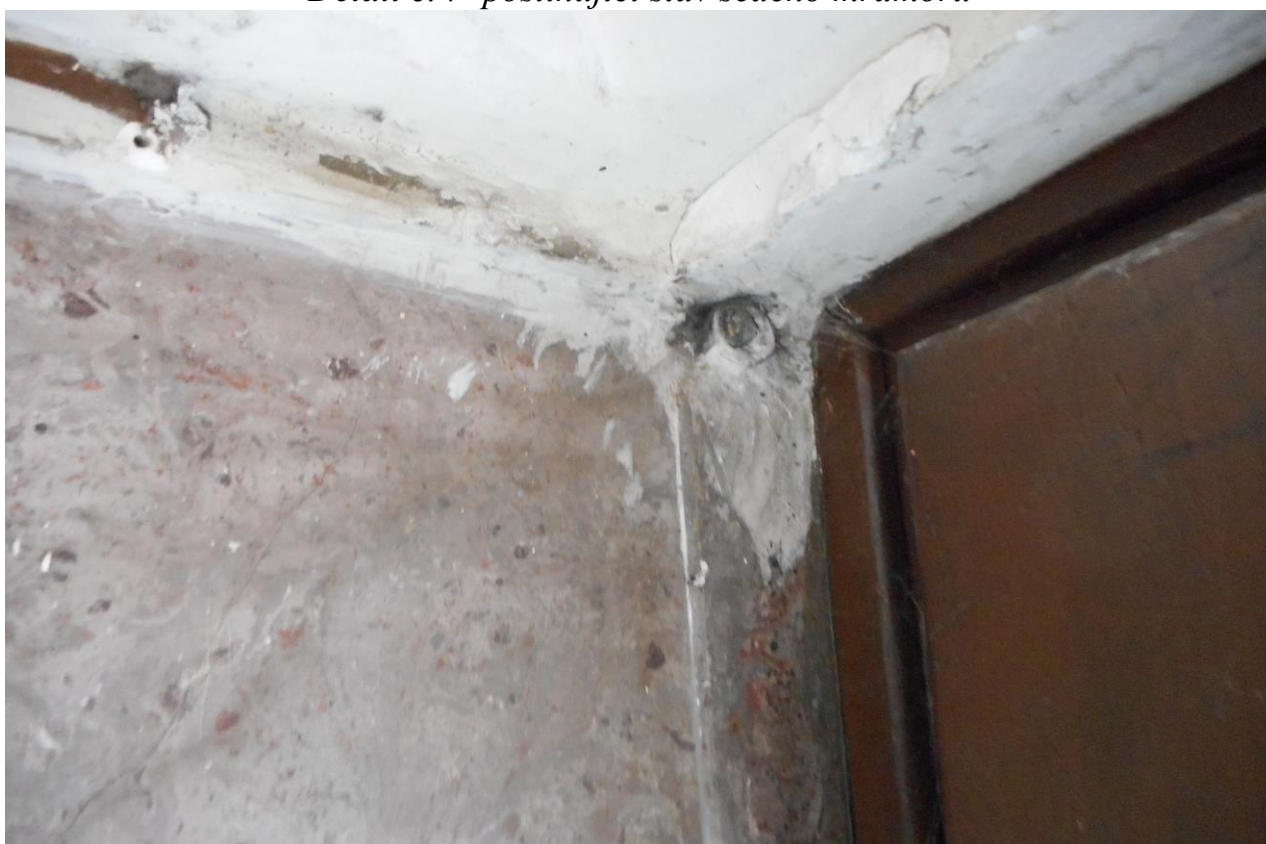
Detail č. 8 postihující defekty v šedém mramoru a štukové římse vzniklé vedením kabelu

Poté můžou být zatmeleny defekty po ukotvení kabelu na pravé straně měkkou alabastrovou sádrrou.

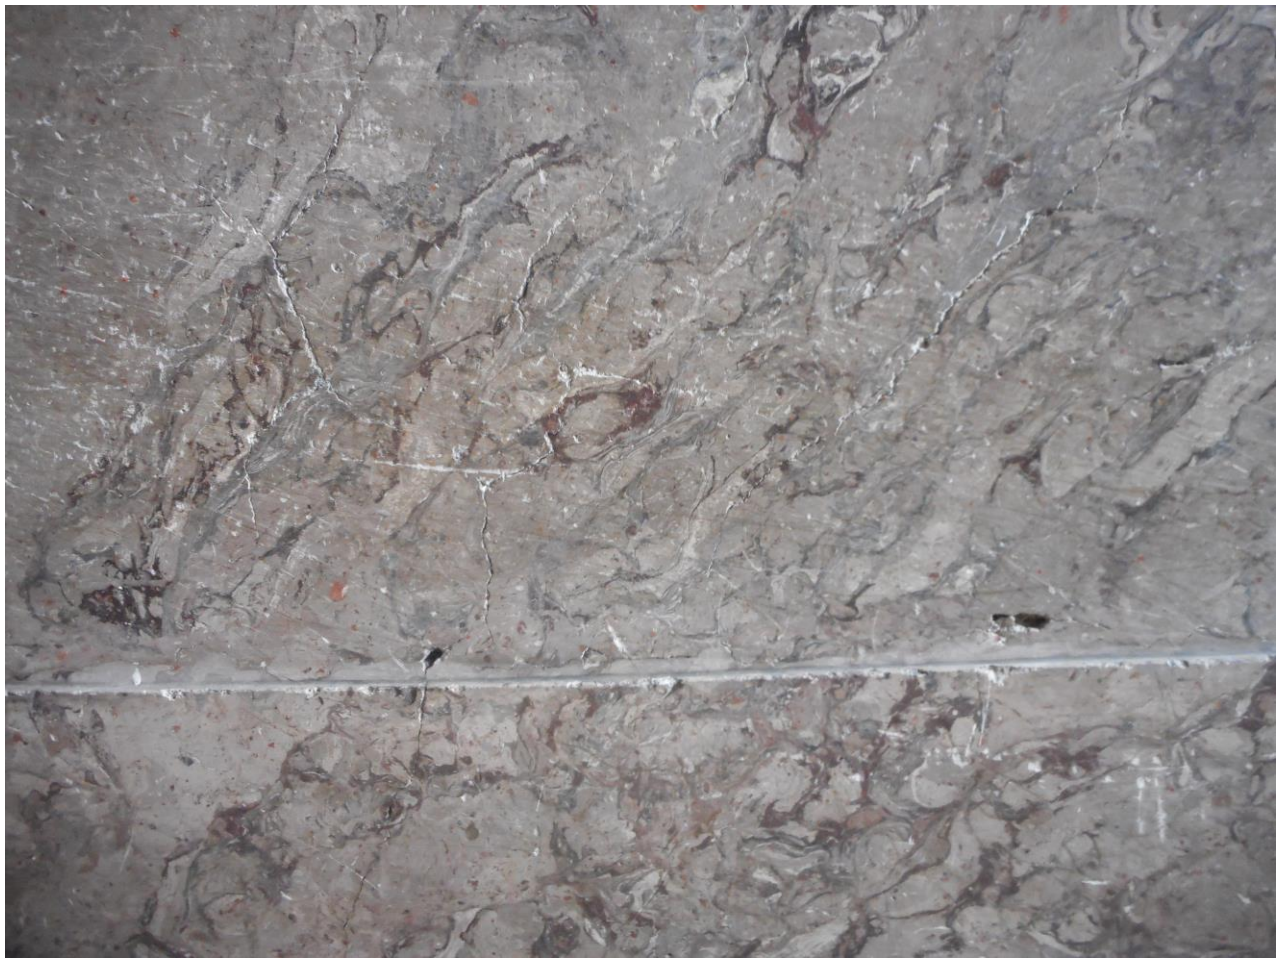
Detail č. 9 postihující stav šedého mramoru

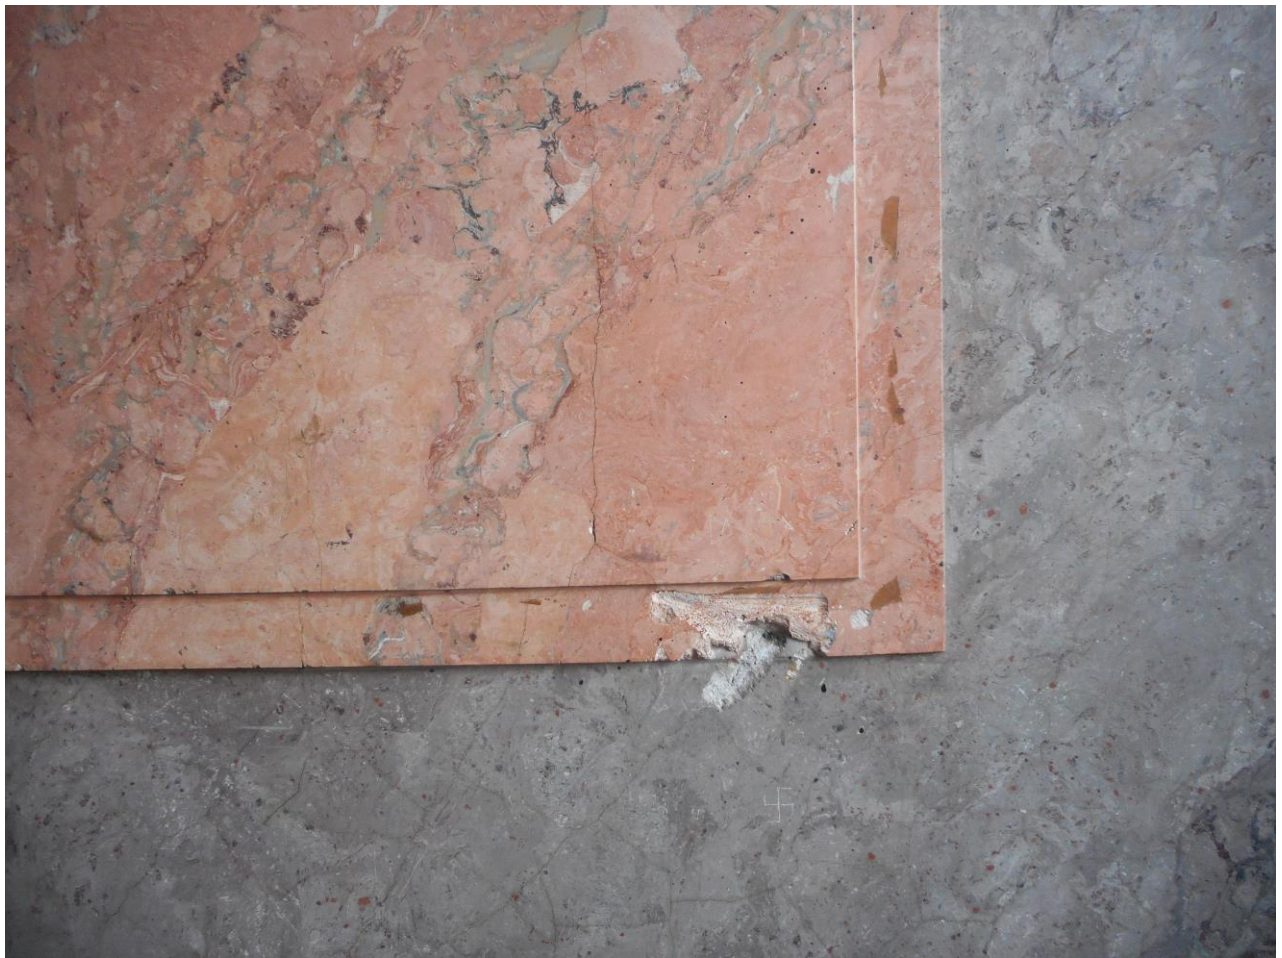
Detail č. 11 postihující defekt v růžovém dekorativním poli

Drobné povrchové vrypy budou pouze zatřeny tvrdým včelím voskem. Vlasové trhliny budou zainjektovány naředěnou směsí alabastrové sádry, kličové vody a zemitých přírodních pigmentů. Tuto směs můžeme pro tento účel „obohatit“ injektážní směsí Vapo. Výraznější defekty s různým stupněm úbytku hmoty budou domodelovány mramorovým těstem umíchaným z alabastrové sádry, kličové vody a zemitých přírodních pigmentů. Po nanesení a vymodelování do přibližných tvarů tmelených partií je třeba tmel ještě před zaschnutím seříznout ostrými modelářskými

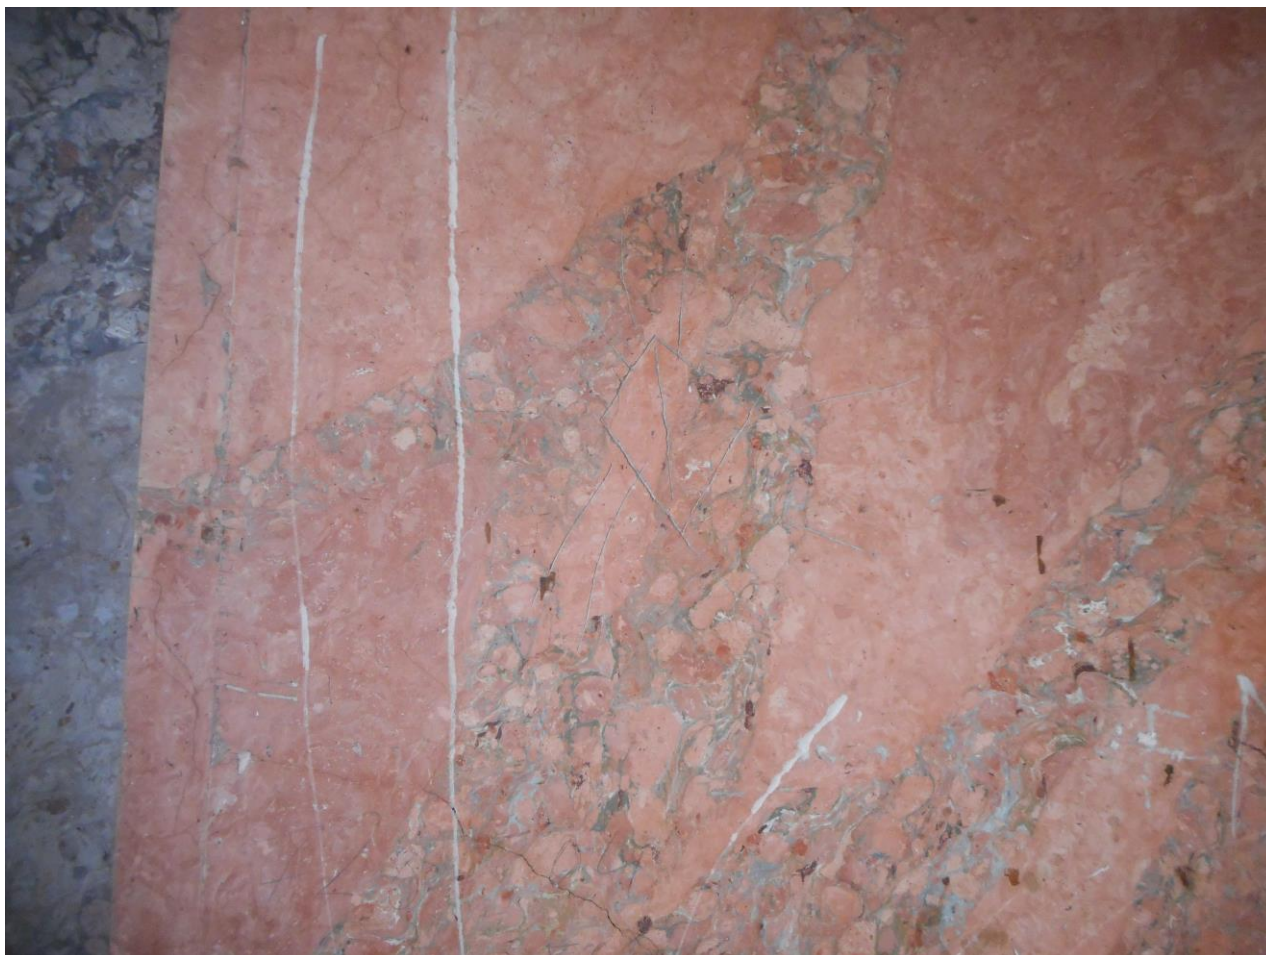
Detail č. 13 postihující poškození levé růžové dekorativní plochy vrypy

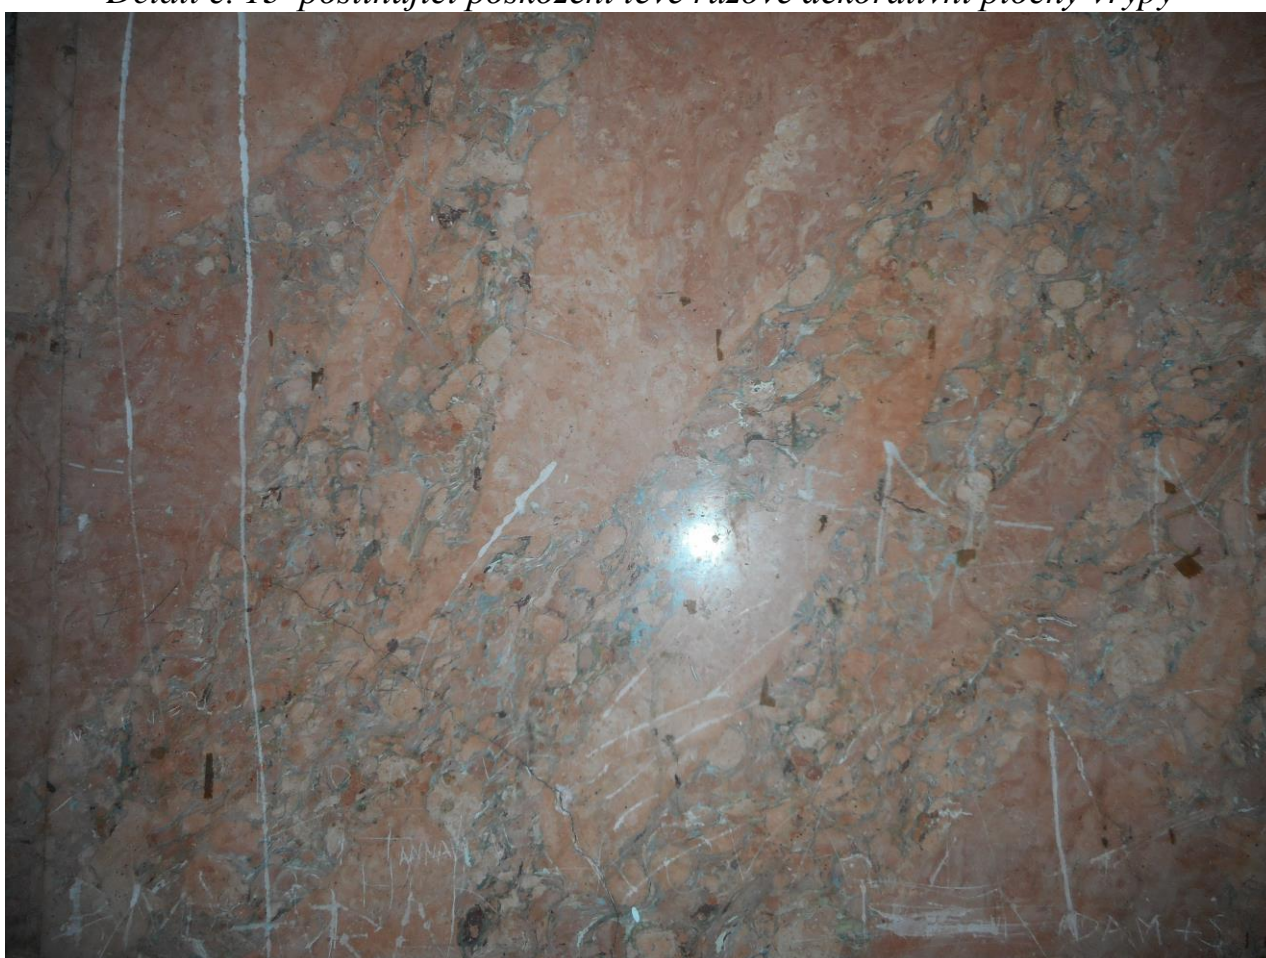
Detail č. 14 postihující poškození pravé růžové dekorativní plochy vrypy a trhlinami

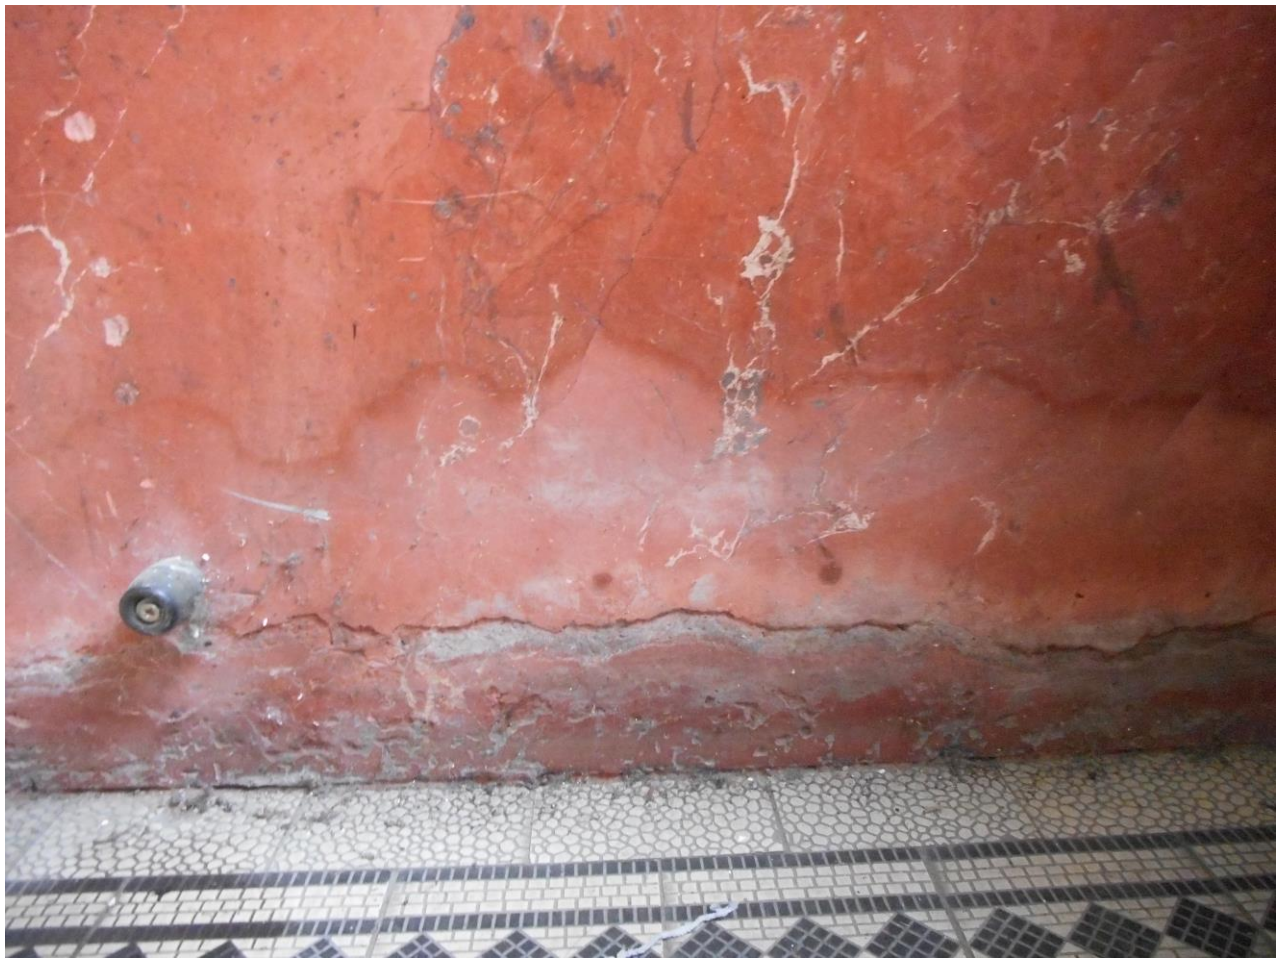
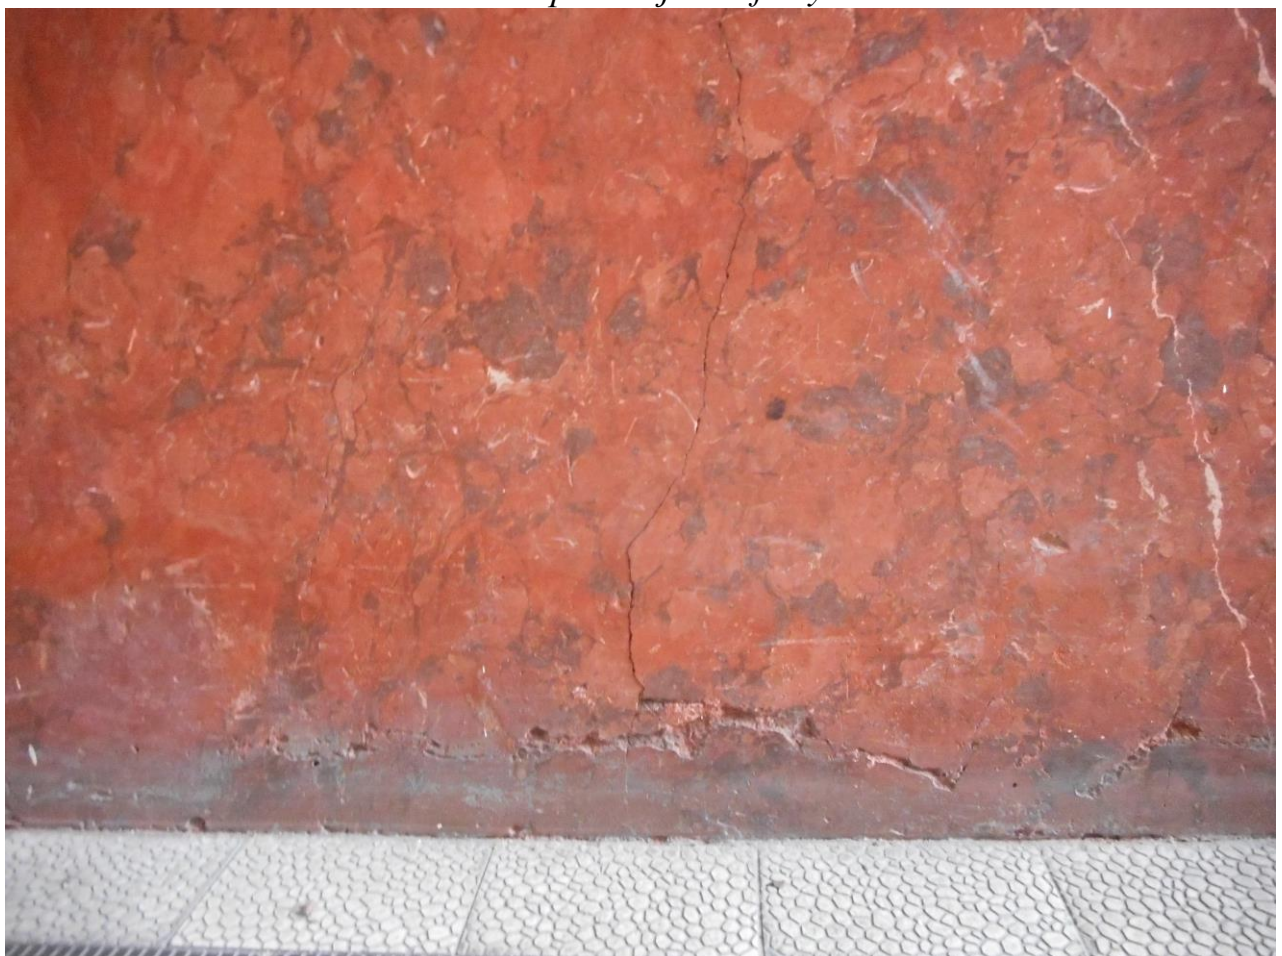
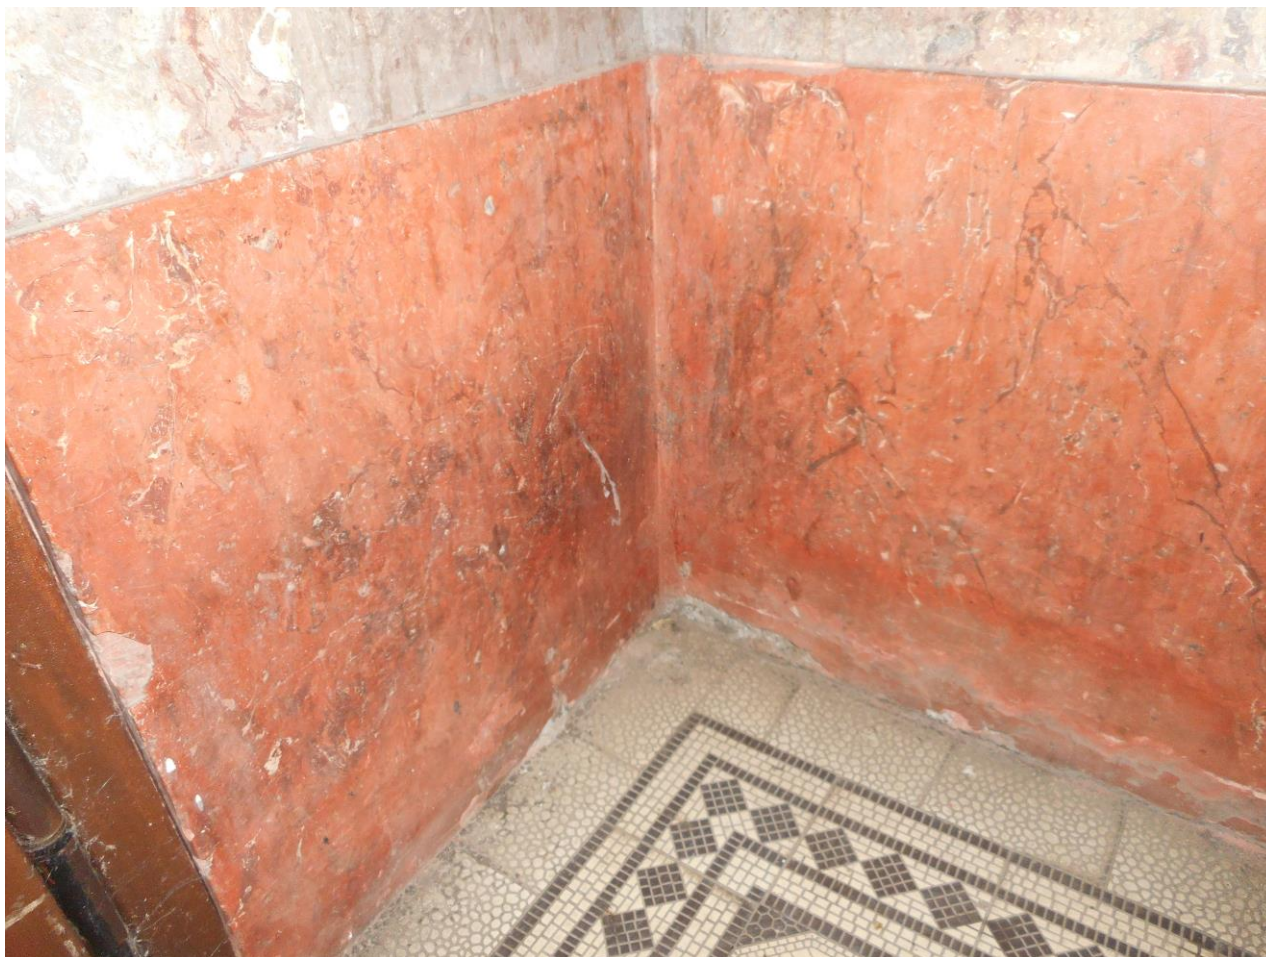
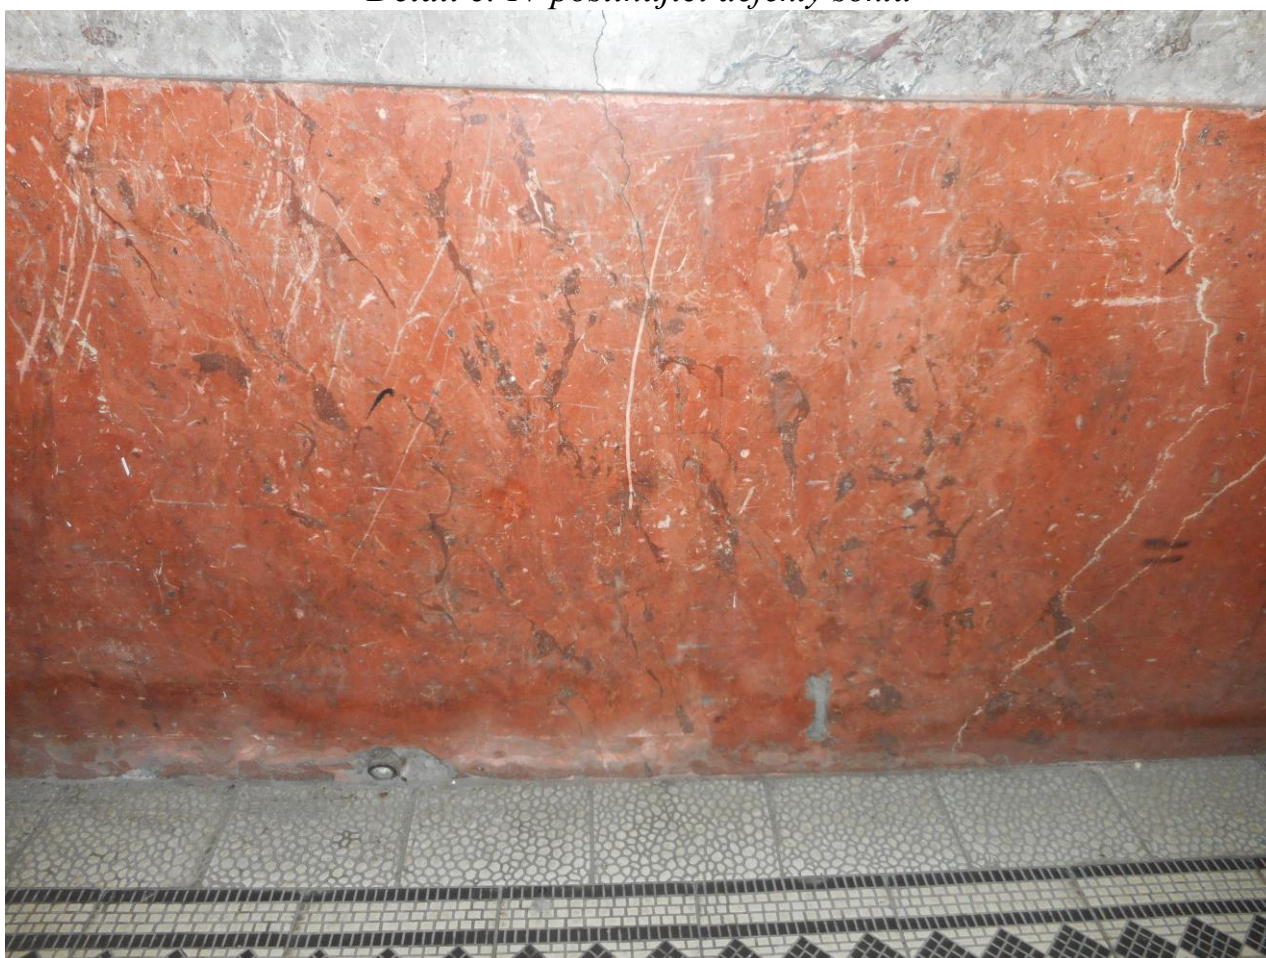
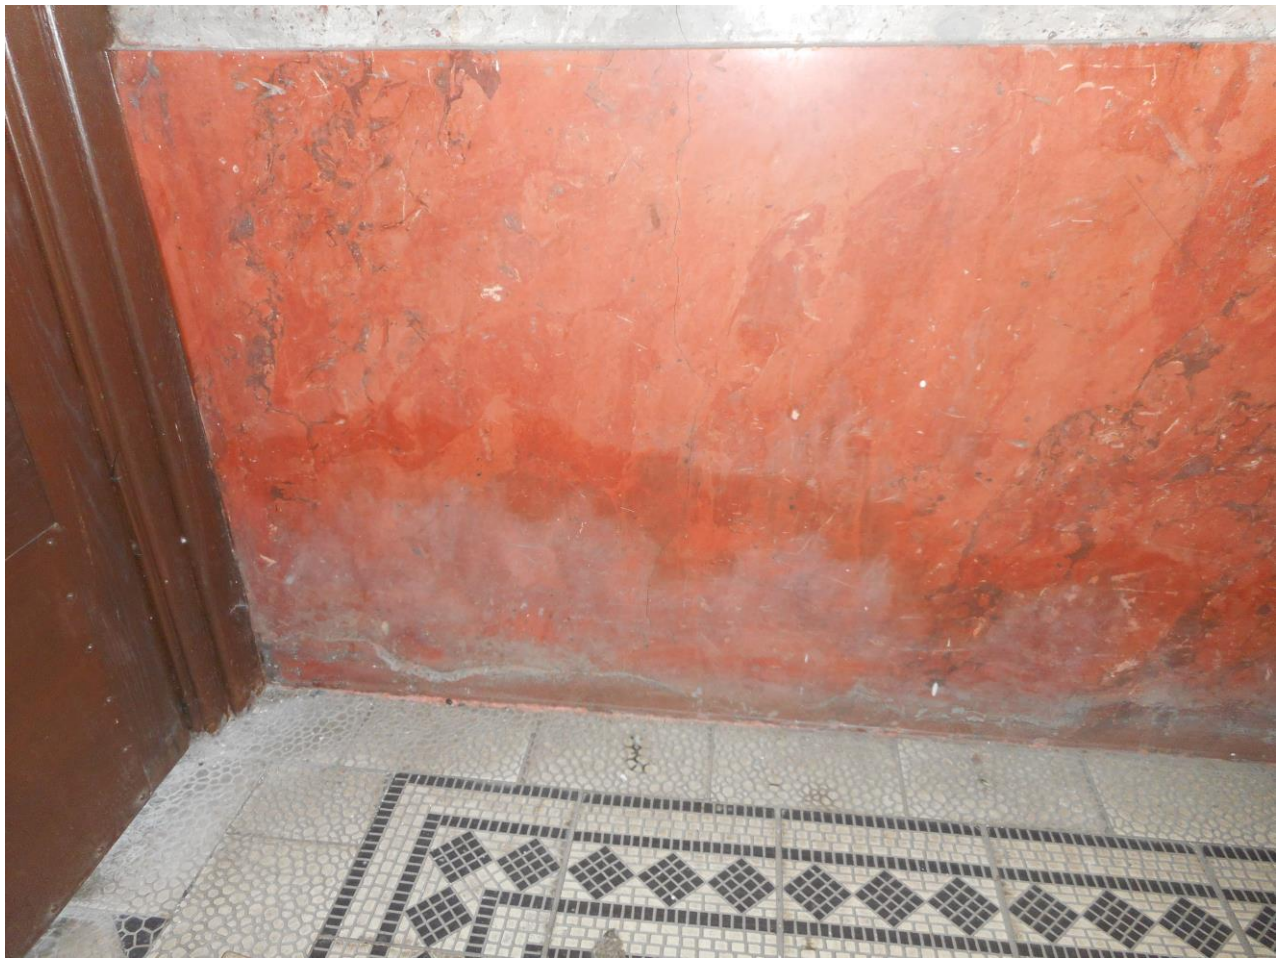
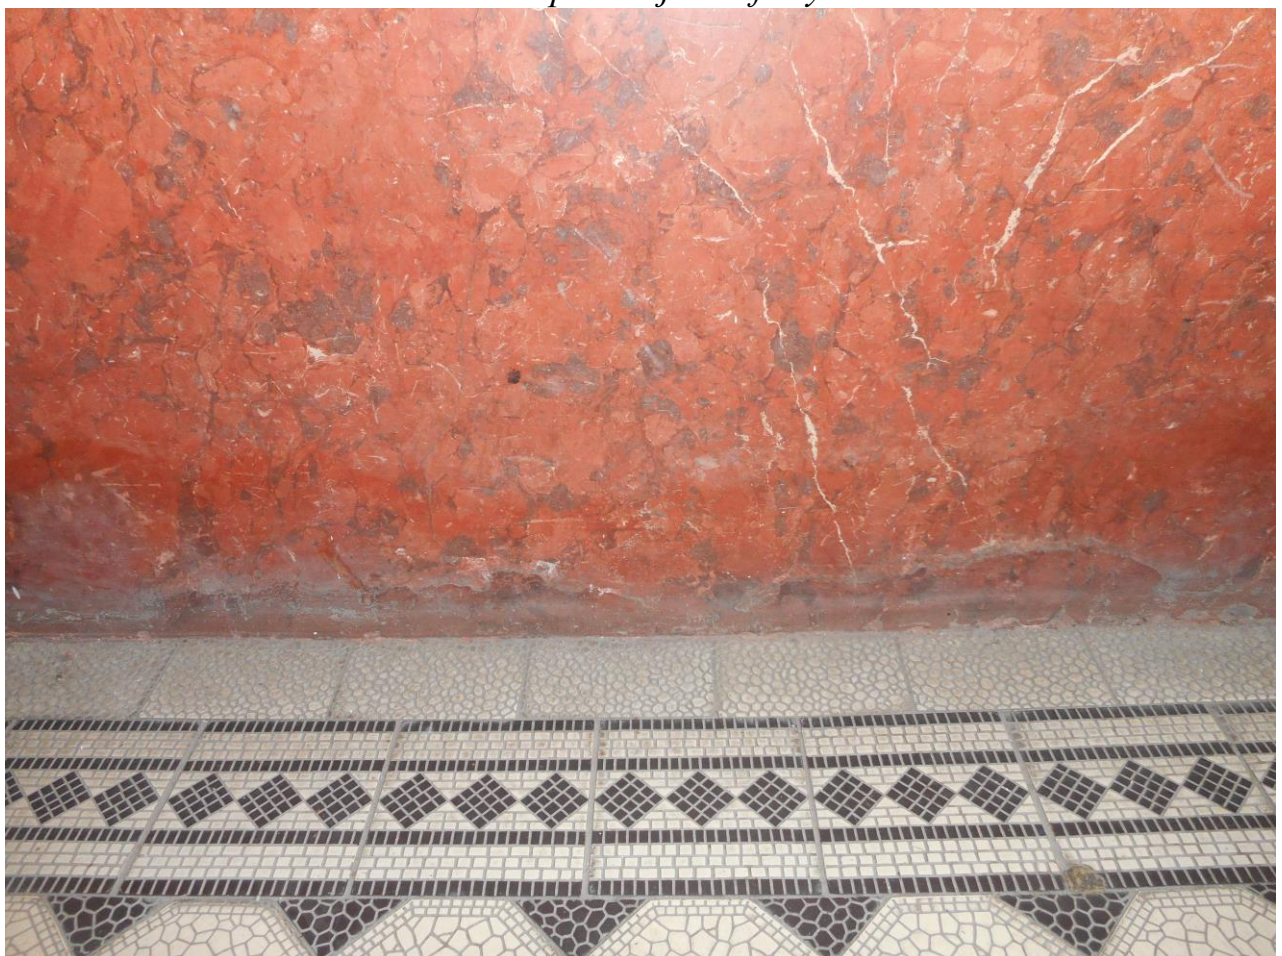
Soklové partie probíhající podél obou stěn zádveří vykazují krom horizontálních i vertikálních trhlin a vrypů výraznější defekty ve spodní části u podlahy a v horizontálních hranách.

Detail č. 15 postihující defekty soklu

Detail č. 16 postihující defekty soklu

Detail č. 17 postihující defekty soklu

Detail č. 18 postihující defekty soklu

Detail č. 19 postihující defekty soklu

Detail č. 20 postihující defekty soklu
