Restaurátorský průzkum a záměr
zádveří objektu Masarykovo náměstí 239
Mnichovo Hradiště

Praha, říjen 2016

Adresa: Masarykovo náměstí 239, Mnichovo Hradiště

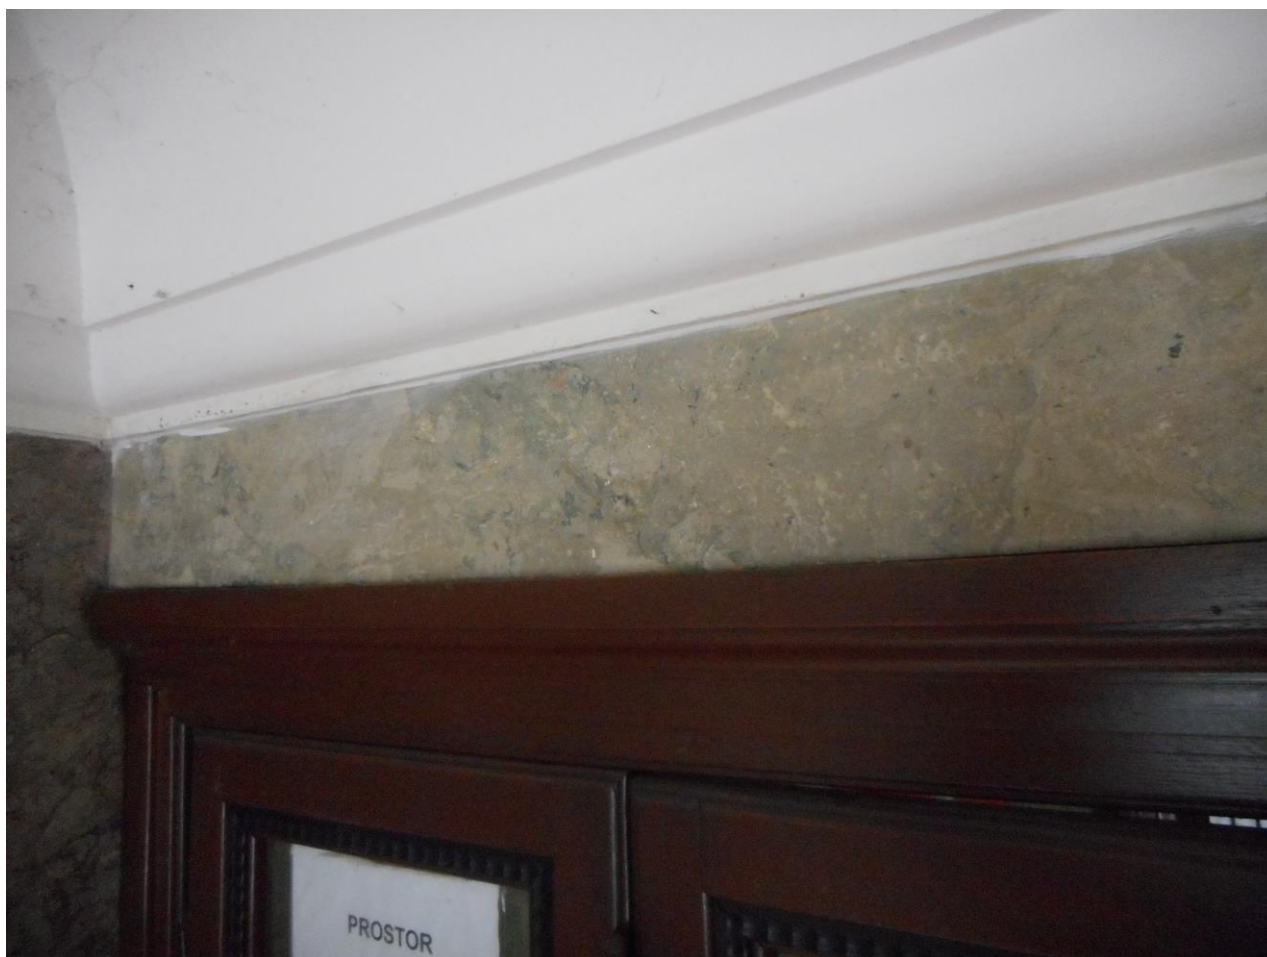
defekt se nachází na pravé straně v dekorativním prvku z růžového mramoru způsobený nárazy kliky vchodových dveří (fotodokumentace – detail č. 11), dále pak vpravo nahoře v ploše zeleného umělého mramoru (fotodokumentace – detail č. 21) a v šedém umělém mramoru vpravo nahoře za vchodovými dveřmi v místě průchodu již odstraněného kabelu ovládání domovních zvonků (fotodokumentace – detail č. 8). Větší mechanická poškození způsobená běžným provozem průchodu vykazuje sokl z tmavě červeného umělého mramoru především ve styku s dlažbou podlahy a jeho přilehlých partiích (fotodokumentace – detail č. 15 – 20). Římsa ze sádrových odlitků a štukový strop mají dochované tvarosloví, pouze po pravé straně jsou defekty v profilu navazujícím na umělý mramor jako pozůstatky po ukotvení odstraněného kabelu (fotodokumentace – detail č. 3). Plochy římsy a stropu pak trpí odlupujícími se ploškami bílého nátěru.

Detail č. 21 postihující pohled na prvek ze zeleného mramoru

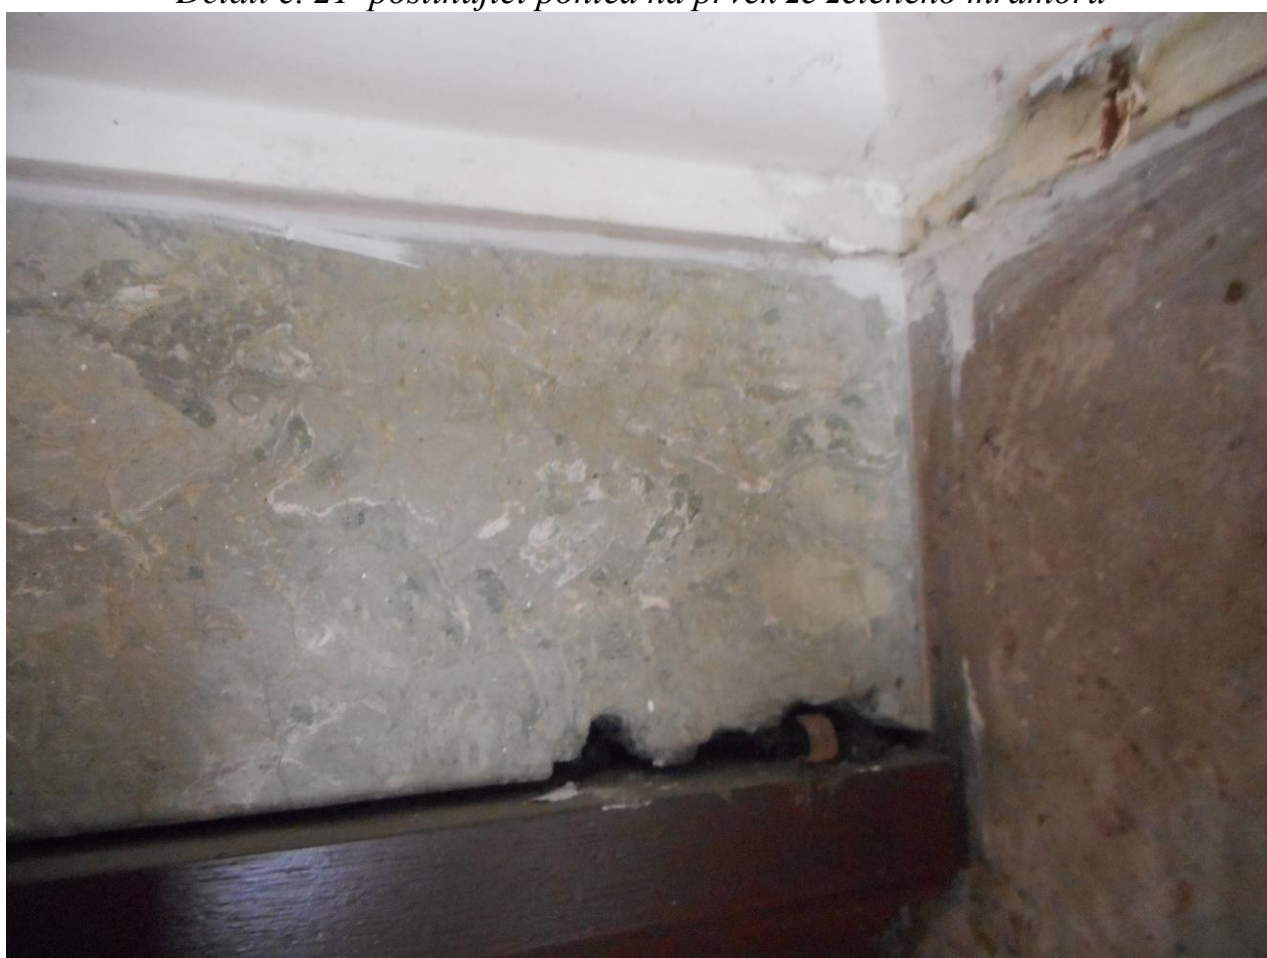
Detail č. 22 postihující defekt v zeleném mramoru po vedení kabelu

Drobné povrchové vrypy budou pouze zatřeny tvrdým včelím voskem. Vlasové trhliny budou zainjektovány naředěnou směsí alabastrové sádry, kličové vody a zemitých přírodních pigmentů. Tuto směs můžeme pro tento účel „obohatit“ injektážní směsí Vapo. Výraznější defekty s různým stupněm úbytku hmoty budou domodelovány mramorovým těstem umíchaným z alabastrové sádry, kličové vody a zemitých přírodních pigmentů. Po nanesení a vymodelování do přibližných tvarů tmelených partií je třeba tmel ještě před zaschnutím seříznout ostrými modelářskými
