Z P R Á V A č. 100/18

**Diagnostický průzkum opěry bývalého mostu
přes Jizeru u areálu firmy Kofola a.s.
MNICHODOV HRADIŠTĚ**

STAVBA-OBJEKT: **Opěra bývalého mostu přes Jizeru před vjezdem do areálu fy. Kofola a.s.**

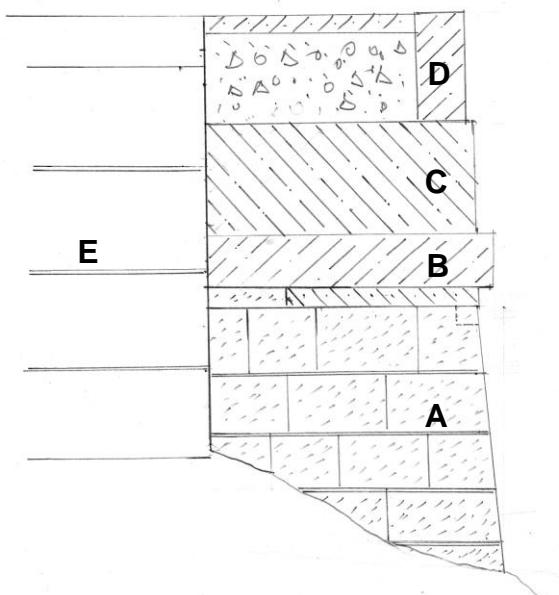
SCHÉMA č.1: Označení jednotlivých částí konstrukce opěry

Jednotlivé části konstrukce opěry byly pro potřeby průzkumu pro přehlednost označeny jako konstrukce "A" až "E". Kde "A" je konstrukce původní zděné opěry. Konstrukce "B", "C" a "D" jsou nadbetonávky opěry a konstrukce. části "E" jsou rozšíření ze železobetonových rámů. Řez konstrukcí opěry a označení jednotlivých částí je patrné ze schématu č.1.

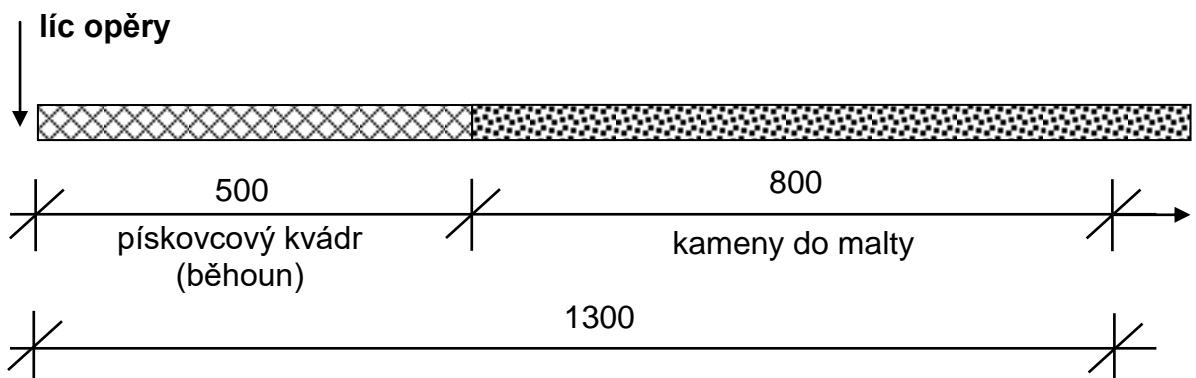
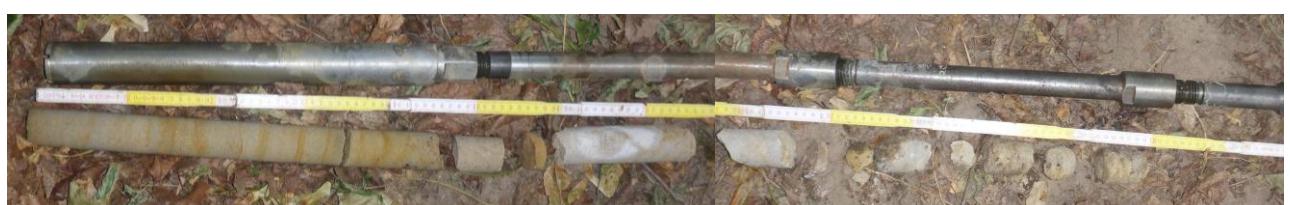
SCHÉMA č.2: Skutečnosti zjištěné sondou V1 do konstrukce "A"

Vrtem V1 byla zjištěna tloušťka lícového zdiva 500 mm, za kterou byly zjištěny pískovcové kameny prolité maltou velmi nízké pevnosti. Vrt byl proveden přes běhoun lícového zdiva v celkové délce 1300 mm.

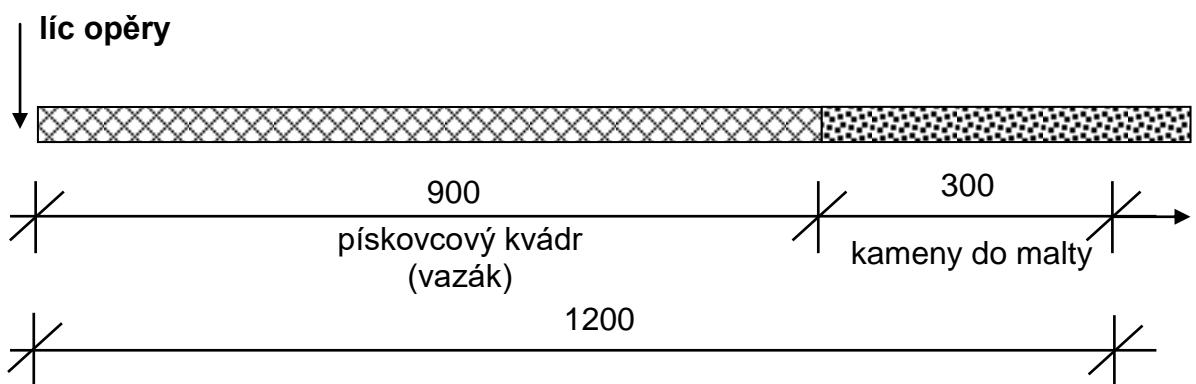
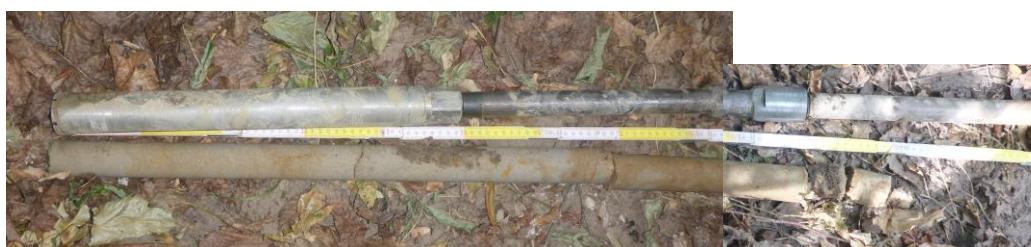
SCHÉMA č.3: Skutečnosti zjištěné sondou V2 do křídla konstrukce "A"

Vrtem V2 byla zjištěna tloušťka lícového zdiva 900 mm, za kterou byly zjištěny pískovcové kameny prolité maltou velmi nízké pevnosti. Vrt byl veden přes vazák zdiva. Vrt byl proveden v celkové délce 1300 mm.

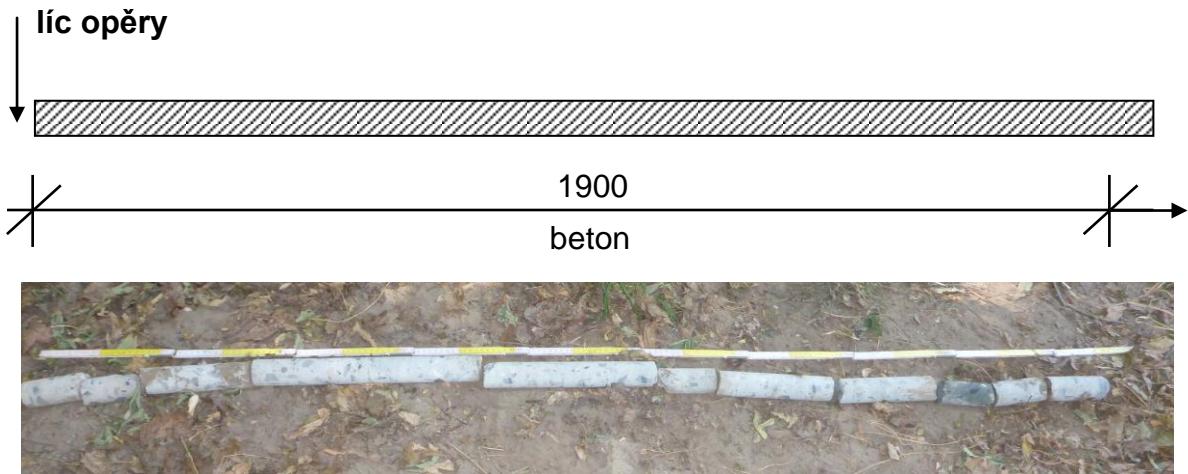
SCHÉMA č.4: Skutečnosti zjištěné sondou V3 do konstrukce "C"

Vrtem V3 bylo zjištěno, že v celé délce vrtu je konstrukce provedena z monolitického stejnoměrného betonu. Vrt byl proveden v délce 1900 mm. Na základě vrtu lze konstatovat, že konstrukce "C" je pravděpodobně provedena jako plošná po celé ploše opěry. Lze předpokládat, že obdobně je provedena také konce "B".

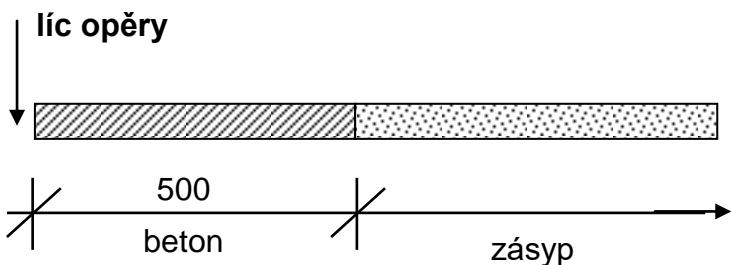
SCHÉMA č.5: Skutečnosti zjištěné sondou V4 do konstrukce "D"

Vrtem V4 a endoskopickým vyšetřením bylo zjištěno, že konstrukce "D" je provedena jako betonová zeď tloušťky 500 mm, za kterou je zásyp.

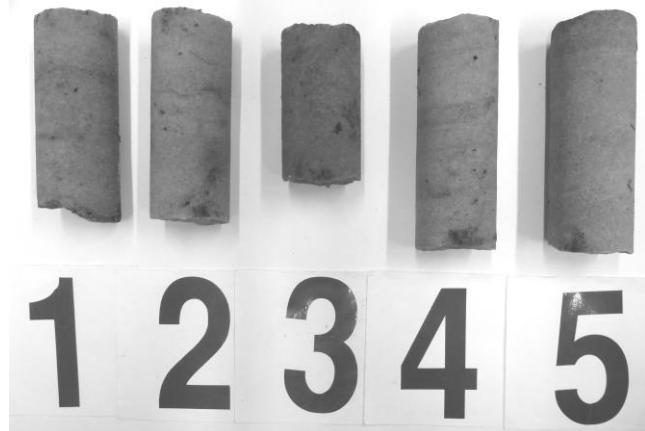
Foto č.3.1: Dokumentace vývrtů pro destruktivní zkoušky pevnosti v tlaku kamene

PRŮMĚR: 15,1 MPa

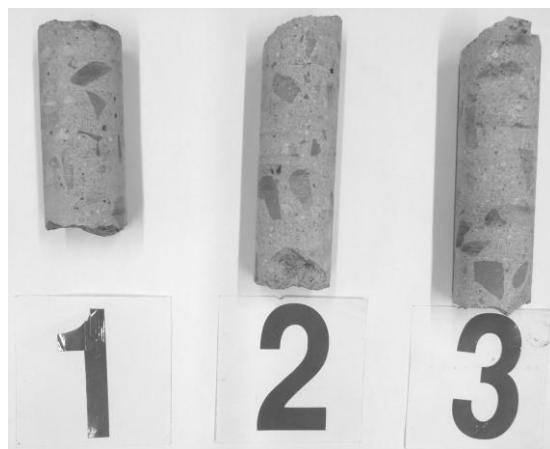
Foto č.3.2: Dokumentace výrvtek pro destruktivní zkoušky pevnosti v tlaku betonu

Použitím postupu „B“ dle ČSN EN 13791 (731303) lze beton opěr zatřídit jako C16/20 (B20, B250).

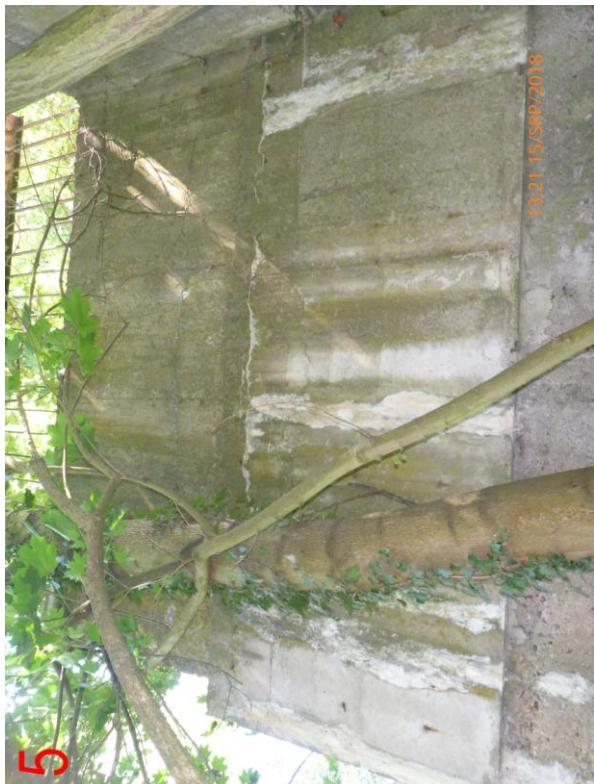
FOTO č.5

Zejména na levé straně konstrukce "C" jsou v horní části patrné trhliny se silnými výluhy. Konstrukce "D" je oproti "C" mírně zapuštěna a na vzniklému prahu je uchycena drobná vegetace.

Na levé straně konstrukce "C" jsou patrné trhliny s výraznými výluhy. Pravděpodobně zde dochází k protékání konstrukcí "D". Konstrukce "C" a "D" jsou půdorysně odskočeny. Na vzniklých prázích je uchycena drobná vegetace.

Trhliny s výluhy v konstrukci "C" na levé straně opěry.

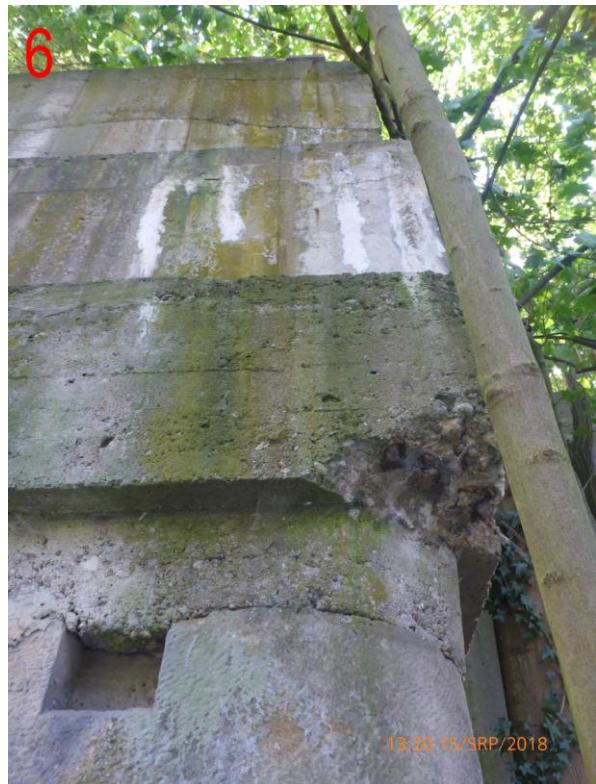
FOTO č.6

Povrch betonu konstrukce "B" je povrchově mírně degradovaný. Na levé straně opěry je uražený roh desky s obnaženou korodující výztuží. Konstrukce "C" je oproti "B" mírně zapuštěna a na vzniklému prahu je uchycena drobná vegetace.

Beton konstrukce "B" je plošně povrchově degradovaný. Levý spodní roh konstrukce je uražený s obnaženou korodující výztuží.

Uražený levý roh konstrukce "B" s obnaženou korodující výztuží. Trhliny s výluhy v konstrukci "C".
