**NAO** spol. s r. o.

# AKTUALIZACE PROGRAMU REGENERACE MĚSTSKÉ PAMÁTKOVÉ ZÓNY

## MNICHOVO HRADIŠTĚ 5 ETAPA 2019 – 2023

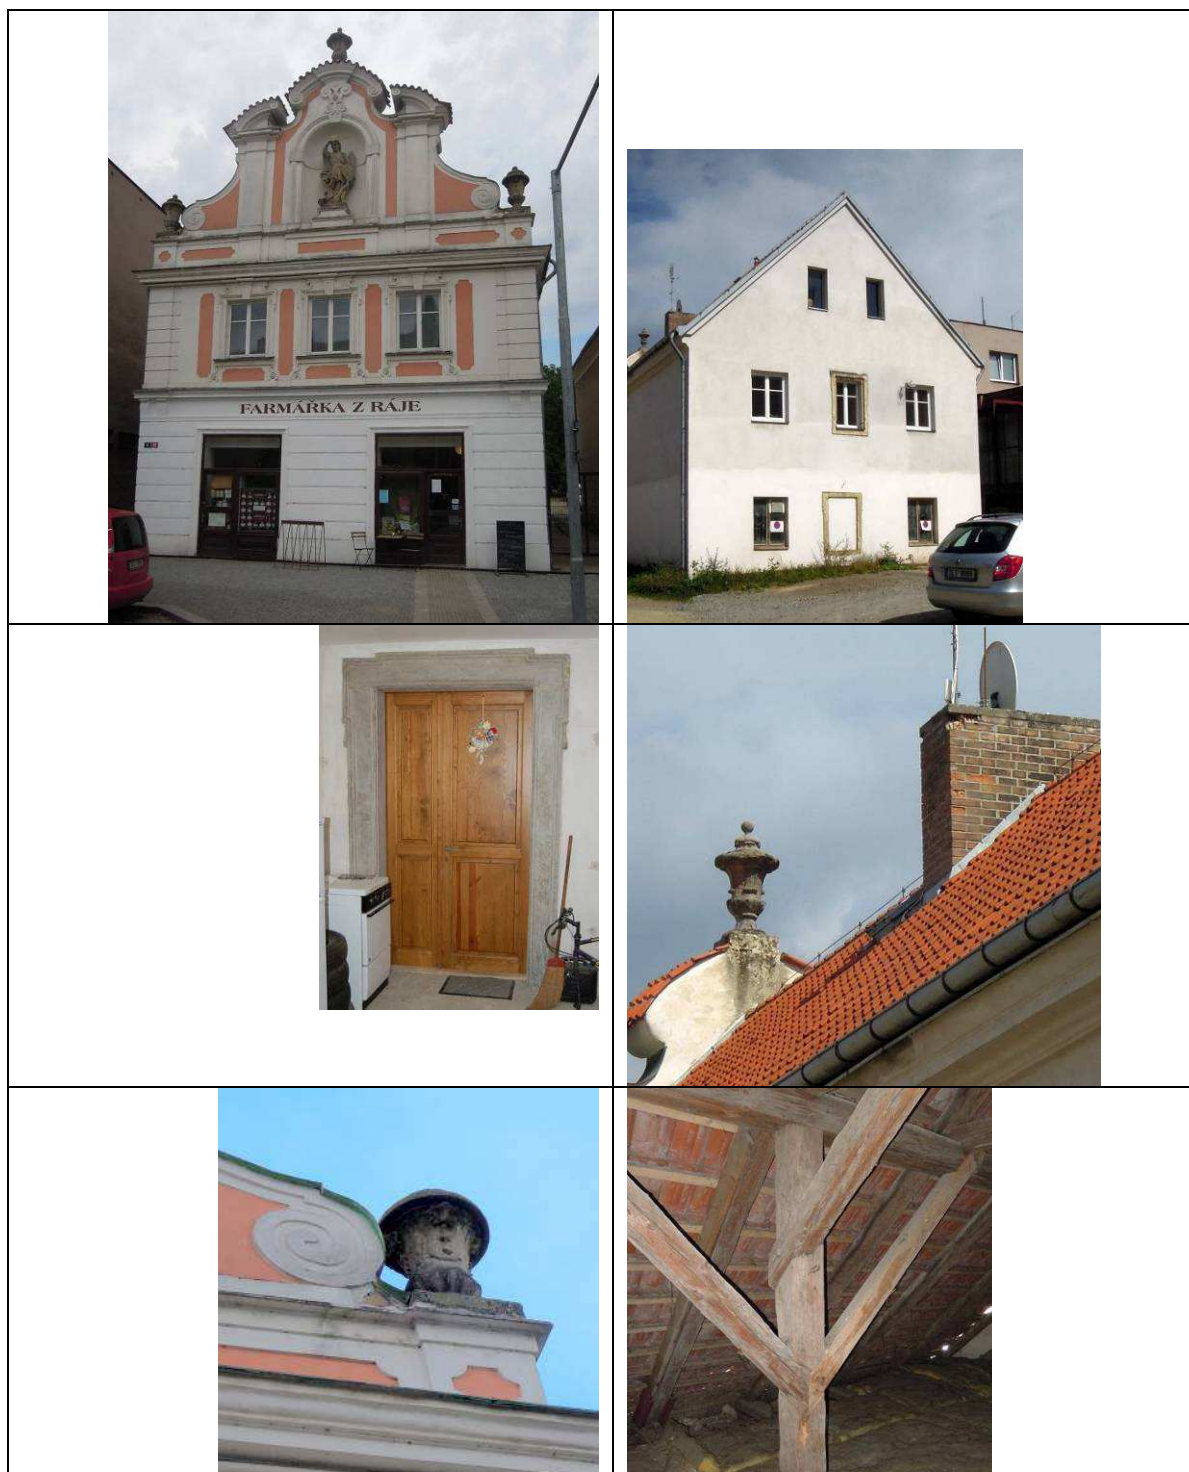
| Stávající stav |

Objekt je v současnosti v rekonstrukci, která probíhá po etapách a týká se vnějšího pláště a bytových jednotek v patře a podkroví. Z provedeného průzkumu obvodového pláště vyplývá, že vlivem působení atmosférických vlivů dochází k opětovnému poškození jeho částí – generální oprava pláště proběhla v devadesátých letech minulého století. Jedná se zvláště o komín, uložení váz štítu a spodní část fasády.

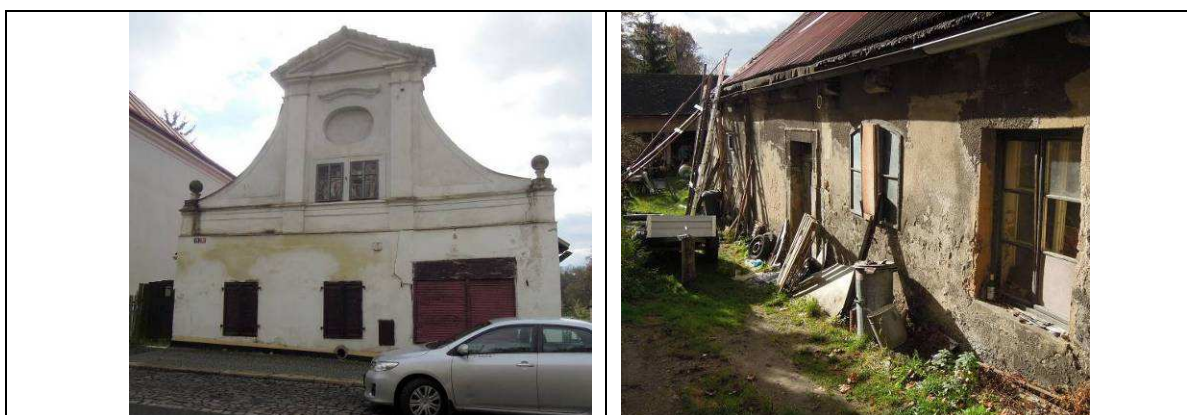
| Stávající stav |

Na objektu nebyly prováděny žádné opravy. Objekt stále více chátrá a jeho havarijní stav se prohlubuje. **Poruchy v nezměněném, tedy v havarijním stavu – statické praskliny v nosných zdech, krov napaden hnilobou respektive dřevokaznými houbami, okna a dveře poškozené. Od minulé prohlídky nedošlo ke změně. Jedná se o jednu z nejohroženějších památek ve městě.**

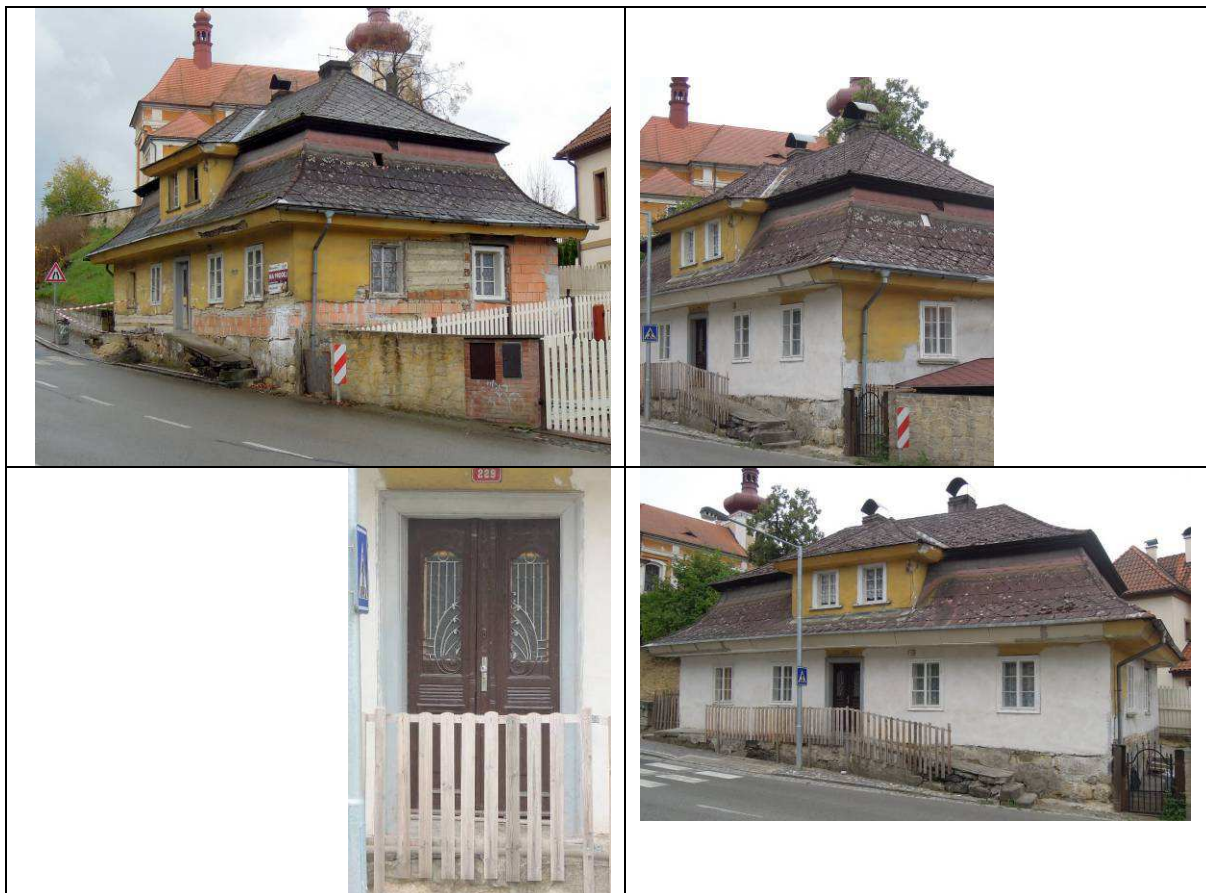
| Stávající stav |

| <p>Objekt je stále v poměrně špatném stavebně technickém stavu. Průběžně jsou prováděny výprávký nosné konstrukce. Dřevo napadené hnilobou a škůdci je nahrazováno vyzdívkou. Nejedná se sice o kvalitní řešení, ale alespoň oprava tohoto typu je lepší, než naprostá degradace objektu, který je typově i konstrukčně zajímavý. Domy tohoto typu v regionu díky hnilobě dřevěné nosné konstrukce pomalu mizí. Doplnkové konstrukce – okna, dveře – jsou částečně opraveny a natřeny. Stav interiéru není známý.</p> |

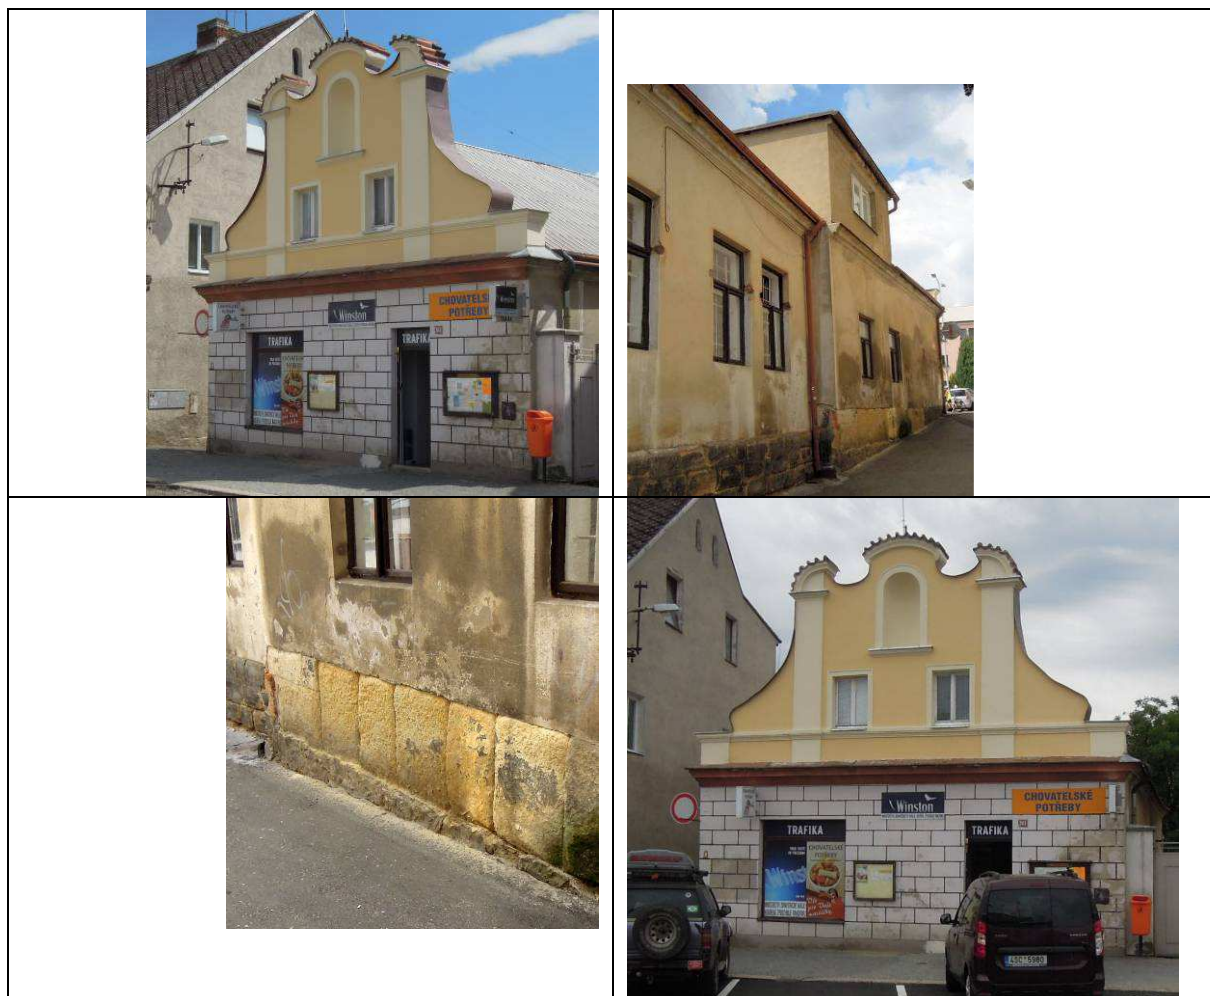
| Stávající stav |

Dům je v poměrně špatném stavebně technickém stavu. Na konci devadesátých let byla provedena oprava místnosti v podkroví. Částečně byly též renovovány krámské prostory. V nedávné době byla provedena oprava štítu, jiné opravy nejsou na objektu patrné.

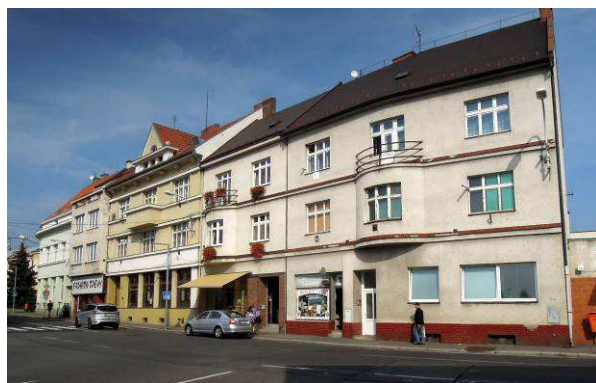
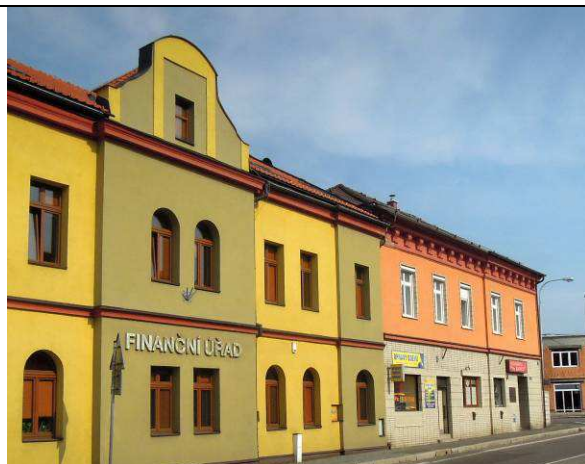
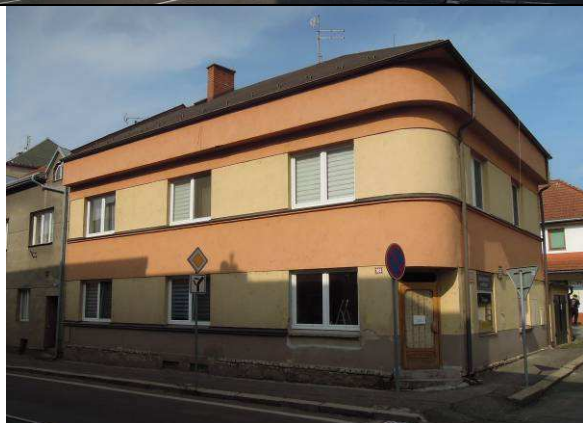
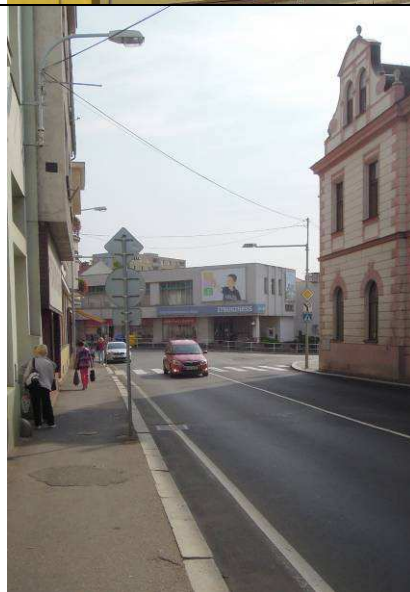
V oblasti Turnovské ulice převažuje výstavba z třicátých let minulého století, část fasád je v původním stavu, část pak byla nekvalitně opravena většinou již v devadesátých letech minulého století. Plastová okna, bitumenové šindele, zářivé barvy a další prohřešky proti památkové péči jsou patrné na řadě objektů. Povzbudivé však je, že ještě existuje skupina domů, která má fasády potažmo obvodové pláště nepoškozené. U těchto objektů bude nutné dohlédnout na jejich kvalitní opravu.

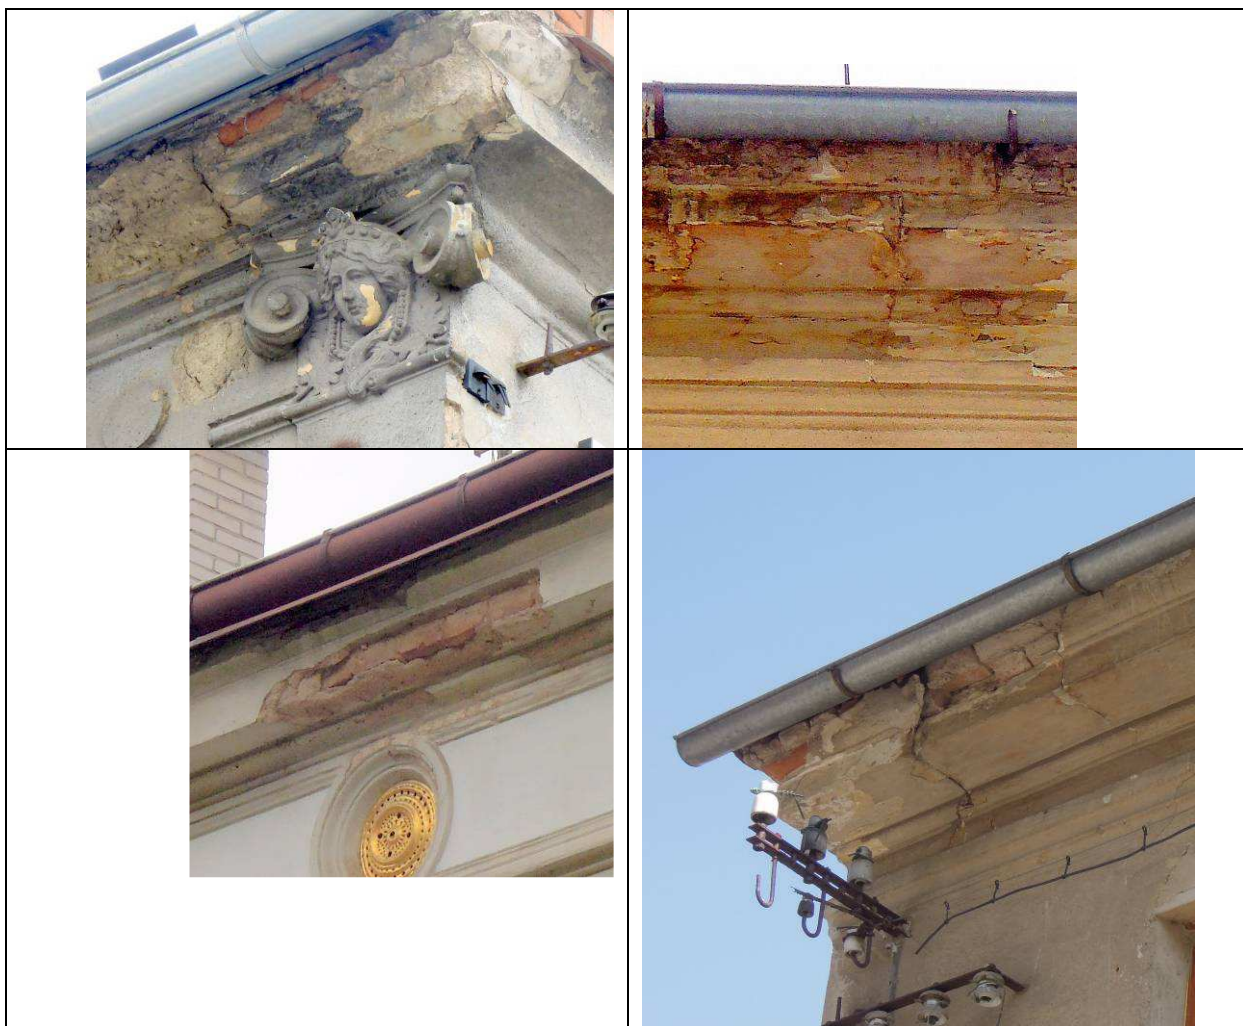
### Stávající stav

Poměrně rozlehlý jednopatrový dům lehce lichoběžného půdorysu, šířkově orientovaný, konstrukčně příčný pětitrakt. V přízemí zcela zaklenut plackami do stlačených mezipasů. Budova pozdně klasicistní novostavbou cca ze 30. - 40. let 19. st. Na katastrální mapě z 1842 značena beze změny. Dřívější číslo popisné VII (židovský objekt).

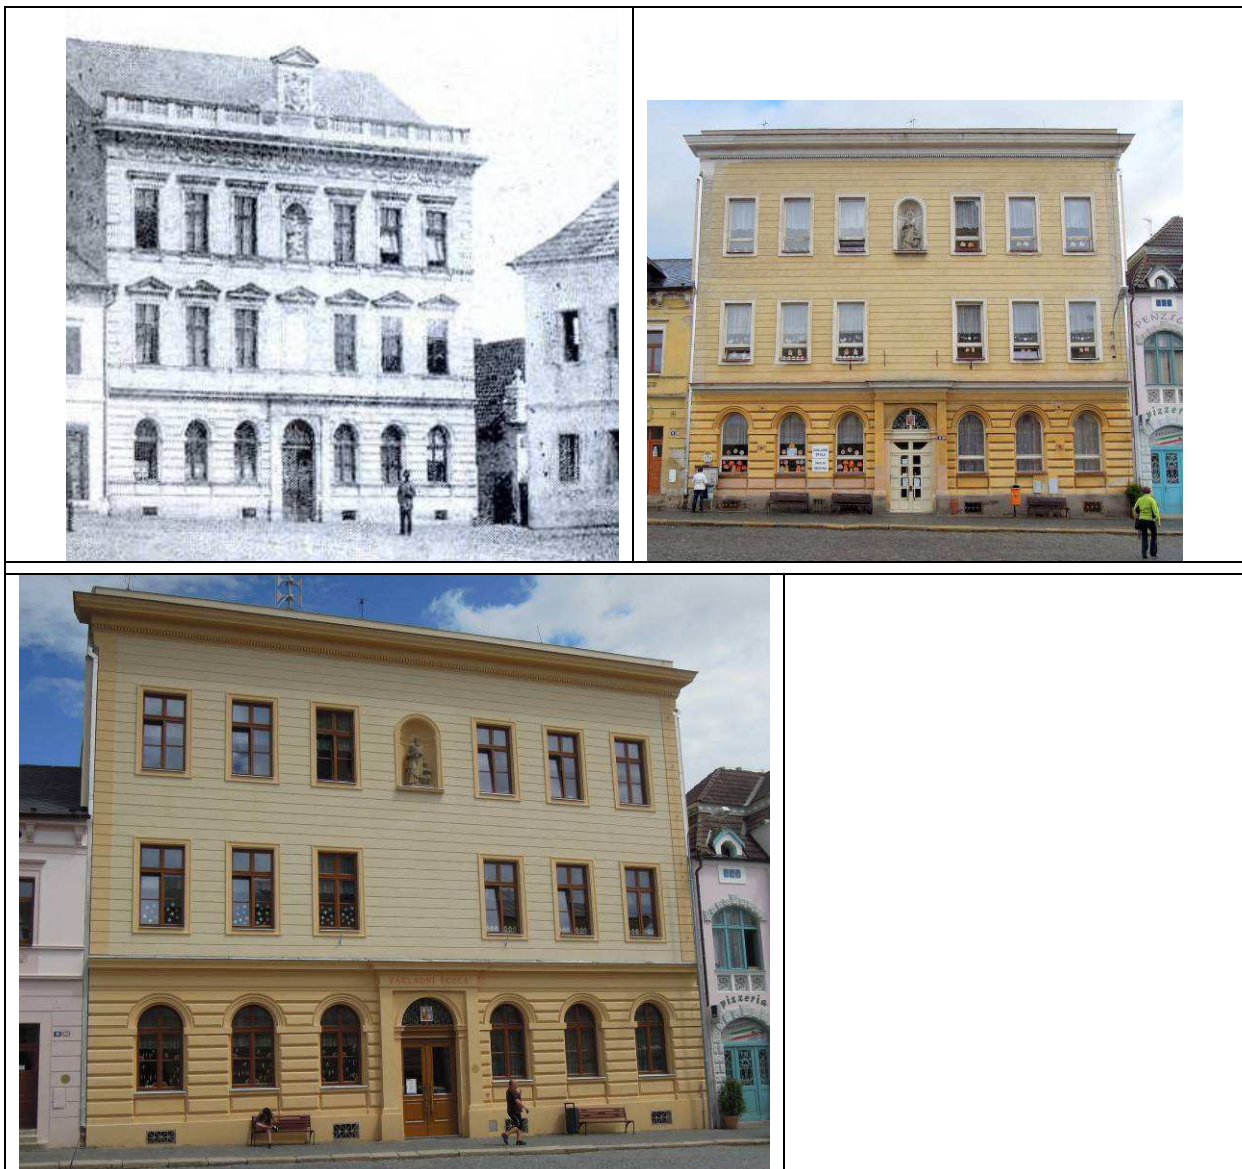
### Stávající stav

| Výplně otvorů | okna dřevěná – částečně nová, částečně novodobá |
