# **Program**

**pro poskytování dotací na obnovu nepamátkových  
objektů, nacházejících se na území  
městské památkové zóny Mnichovo Hradiště**

**2 0 1 7**

**Informace o objektech, památkové hodnocení**  
dle plánu zásad památkové ochrany, zpracovaného Ing. arch. Peštou,  
2003 – 2005, NPÚ ÚOPSC

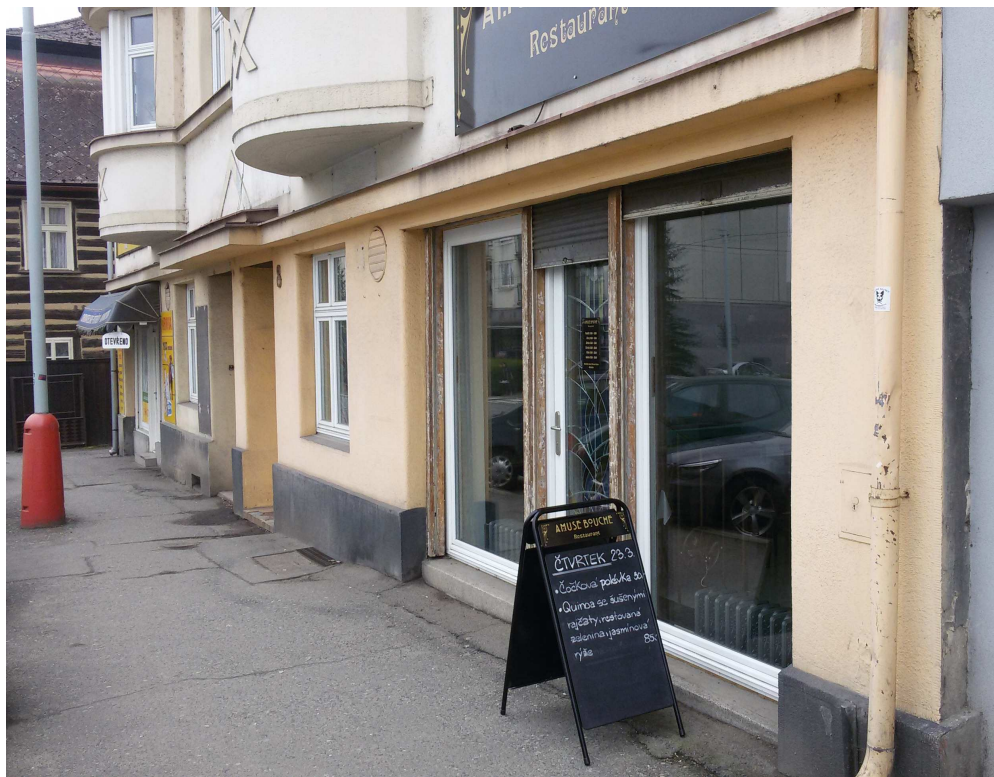
## Víta Nejedlého čp. 8

architektonicky kvalitní stavba v duchu prvorepublikového tradicionalismu,

urbanisticky exponovaná poloha

Repasované původní rolety před výkladci a vstupem do komerčních prostor jsou zajímavým prvkem parteru, který je často ohrožen zánikem. Dům je důležitou součástí širšího prostředí náměstí. Celkový kultivovaný přístup k jeho obnově je podporuje prestiž místa – části hlavní třídy.

výměna oken 1. poschodí, oprava rolet, oprava fasády, osazení vitráží za rámy výkladců

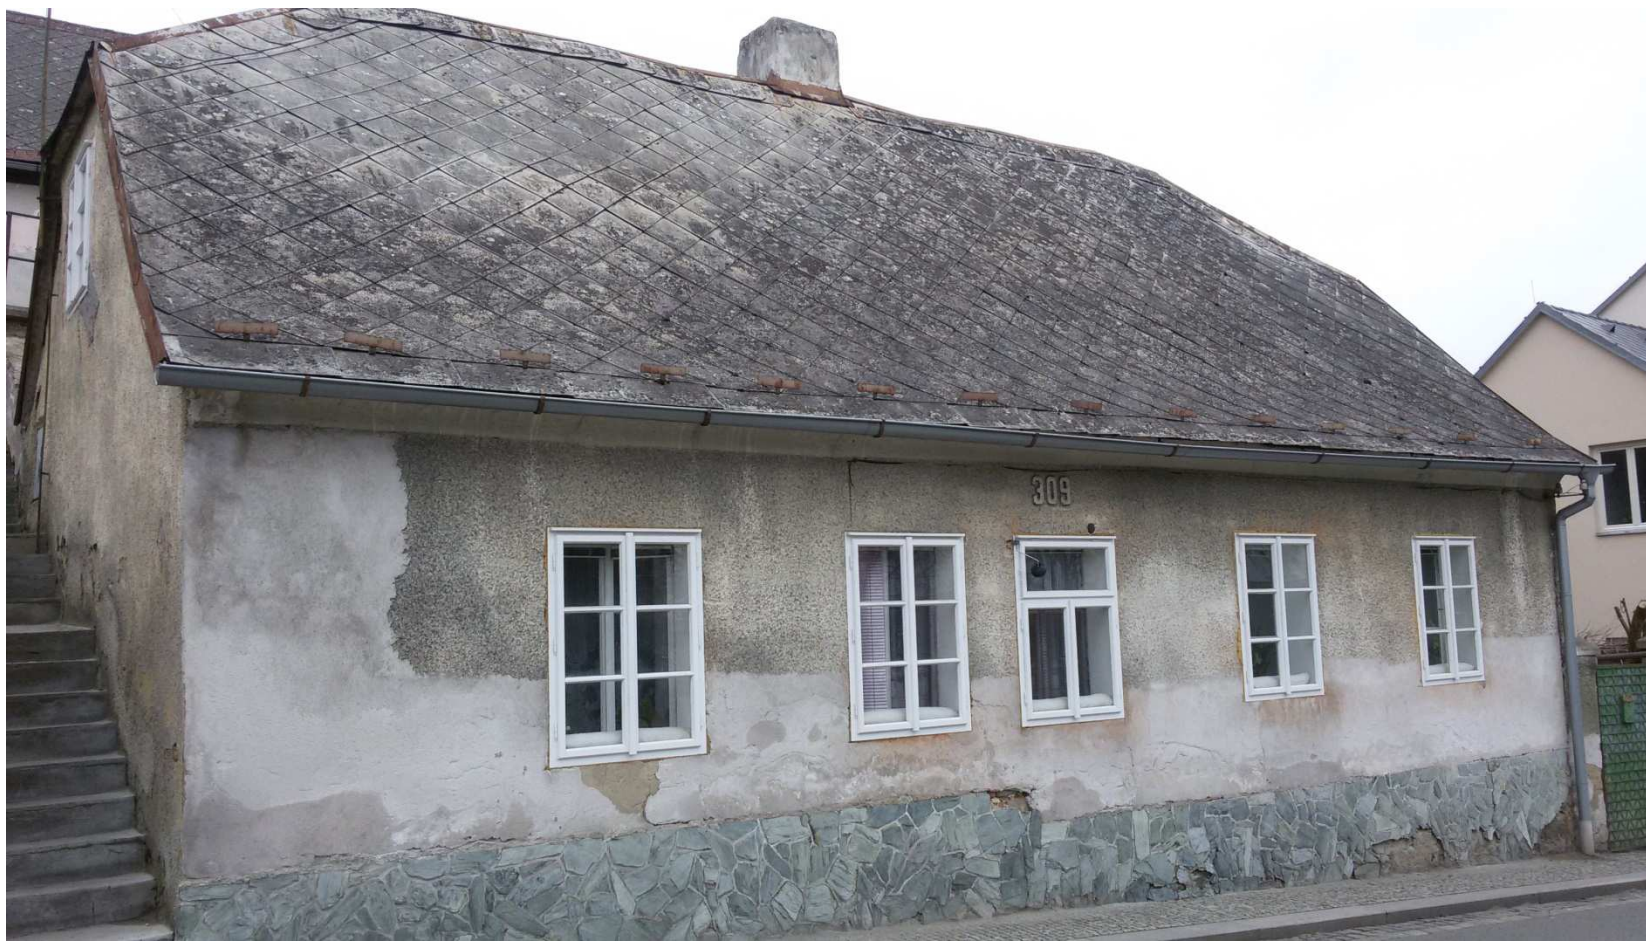
### **Zámecká čp. 309**

doklad klasicistní maloměstské zástavby, dobře dochovaný v hmotě i detailu (okna), urbanisticky exponovaná poloha

Stávající hrubá omítka a břidlicový obklad soklu jsou u předmětného domu hodnoceny jako závada. Záměr obnovy hladké vápenné omítky a případně i pískovcového obkladu soklu bude mít jednoznačně pozitivní dopad na vzhled domu i prostředí hlavní cesty k zámku.

V loňském roce byla provedena výměna vnějších křídel oken. Dožilá historická okna byla vyměněna za kvalitně řemeslně provedené kopie – tento přístup k výměně výplní je u nepamátkových objektů ojedinělý a řadí dům k několika málo zástupcům objektů v zóně s tak dobře dochovanou hmotou i detailem současně.

obnova fasády

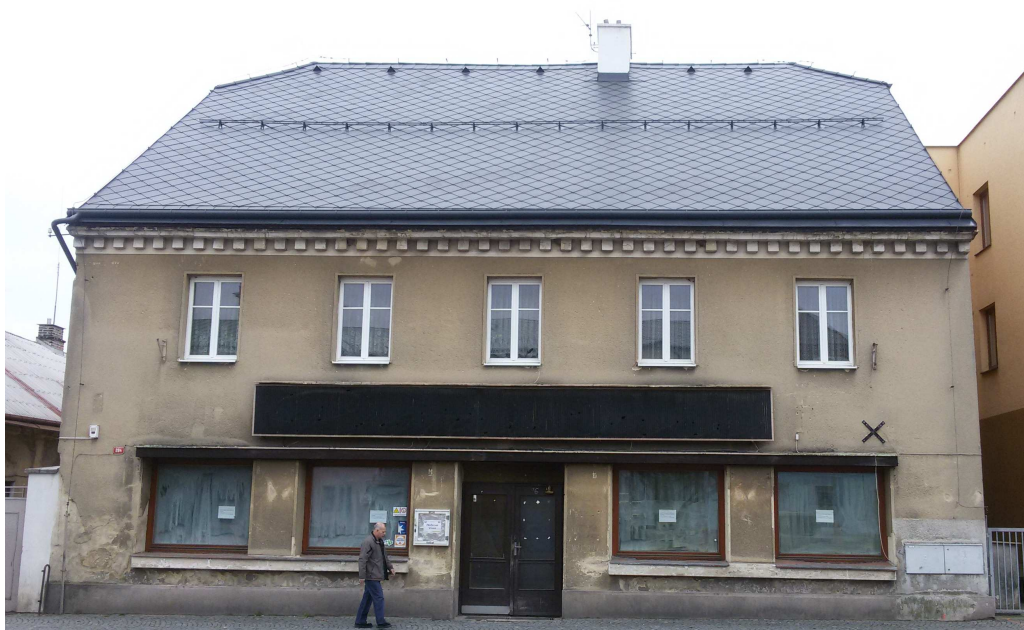
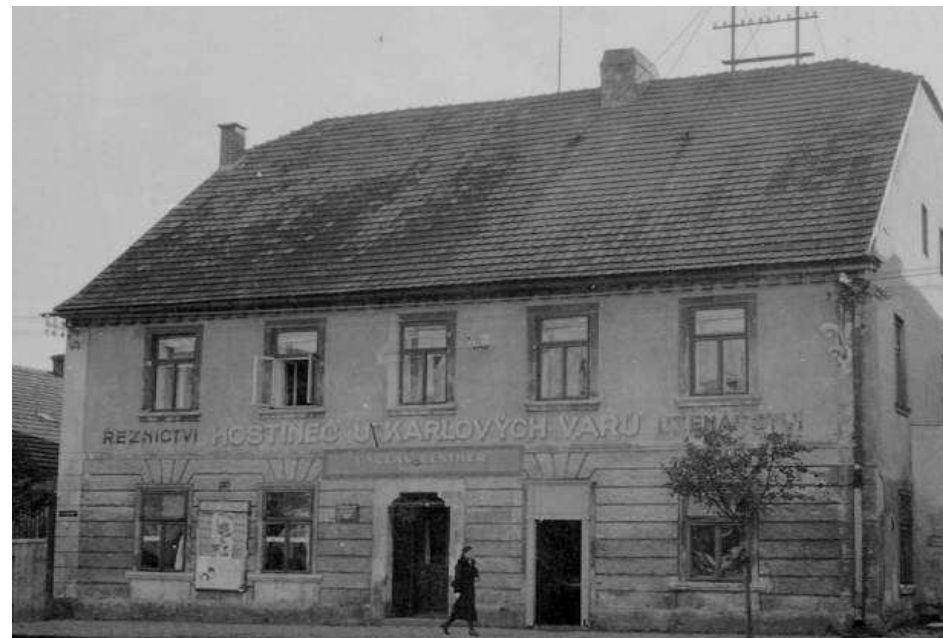
## Masarykovo náměstí čp. 284

hmotově tradiční objekt, důležitá součást jižní fronty náměstí, fasáda poškozena modernizacemi

Rehabilitace historické podoby fasády není možná bez větších stavebních zásahů v parteru. Z původního členění budou obnoveny nárožní lizény a kordonový pás v úrovni stropu prvního podlaží. Korunní římsa se zubořezem zůstane zachována. V nedávné době byla vyměněna okna v patře a plechová střešní krytina byla nahrazena z památkového hlediska vhodnějšími vláknocementovými šablonami. Odstranění tvrdé cementové omítky, která je hodnocena jako závada, a obnova hladké vápenné omítky jsou jednoznačně v zájmu zlepšení vzhledu domu a tím jižní fronty náměstí. Součástí obnovy fasády bude odstranění stávajícího poutače nad vstupem do komerčních prostor. Nové označení provozovny bude řešeno s budoucím nájemcem.

obnova fasády uličního průčelí

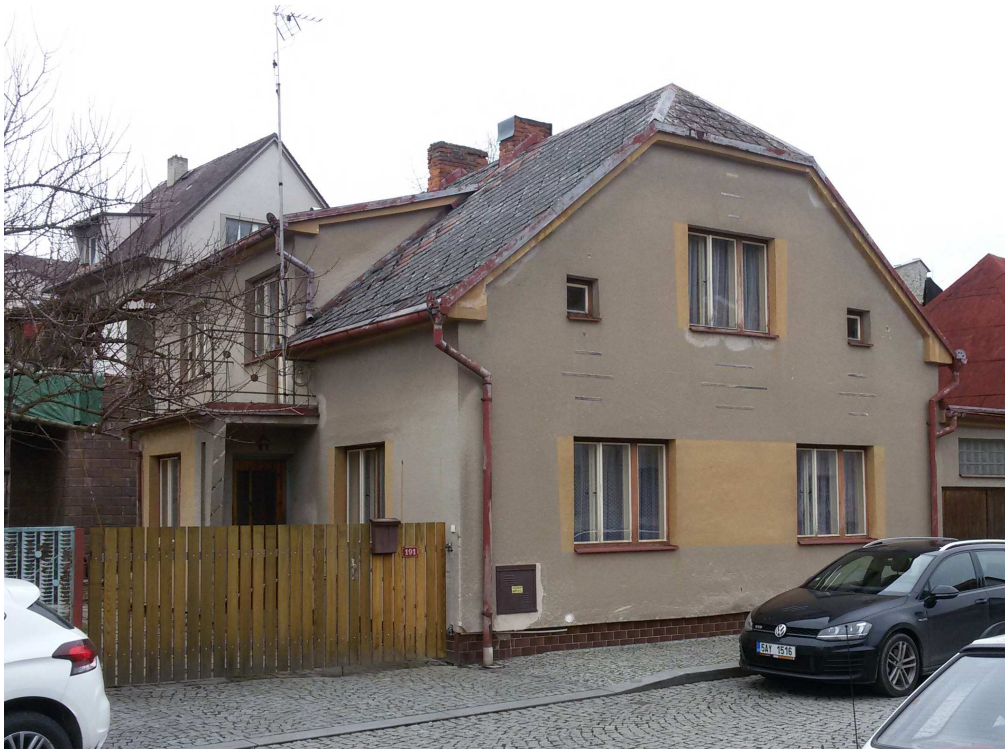
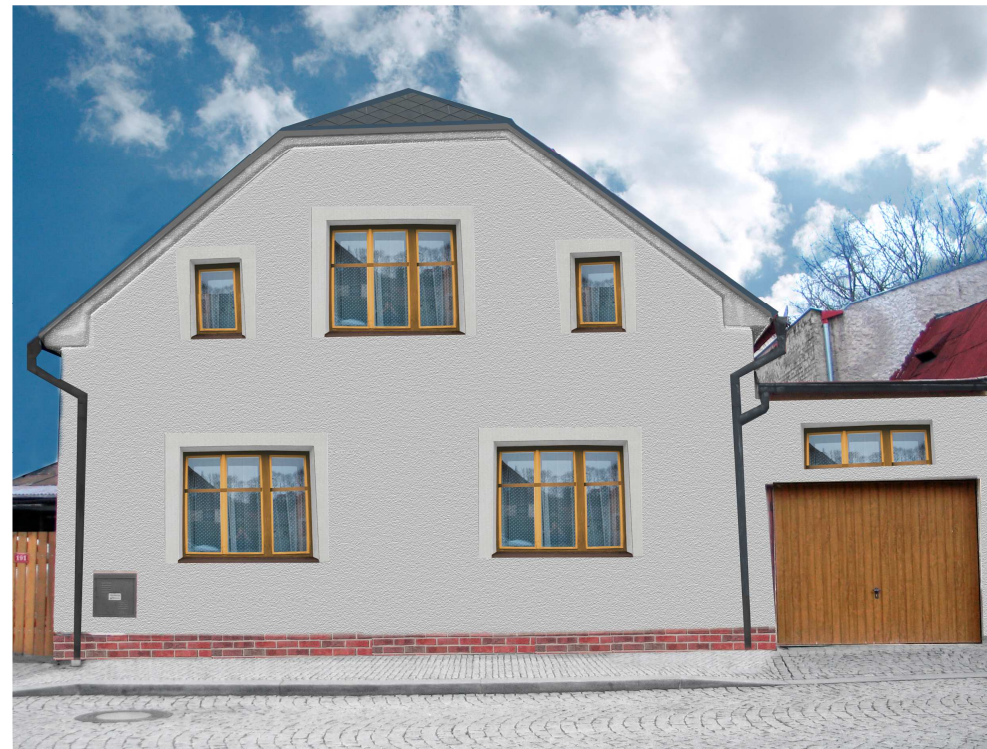
## Na Příkopech čp. 191

hmotově vyhovující, výrazem rušivý objekt

Navržené úpravy potlačují rušivý výraz domu (pojetí fasády, okna, luxfery nad garáží) a vedou k jeho lepšímu začlenění do okolí.

výměna oken, obnova fasády

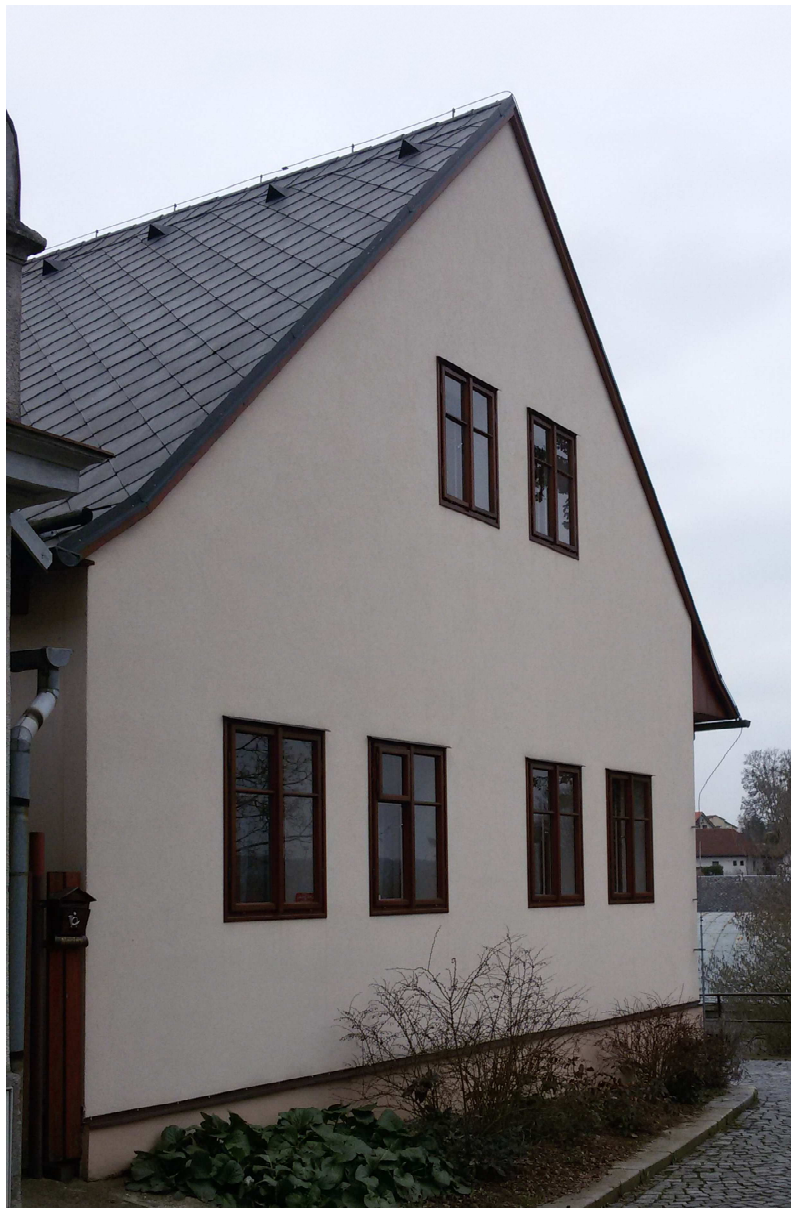
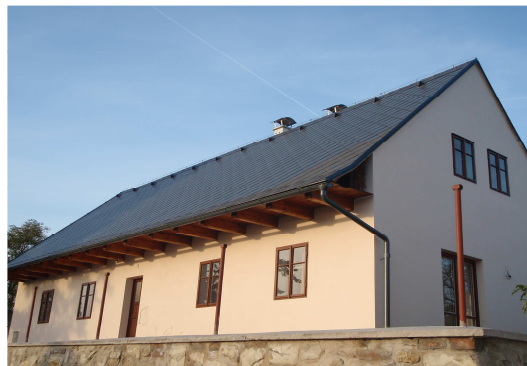
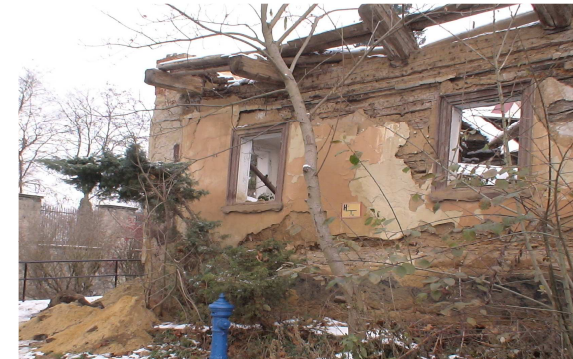
## Nigrínovo návrší čp. 162

Část vnějších křídel oken je díky napadení trávou v havarijním stavu. Okenní výplně jsou důležitým prvkem fasády. Dvojitá okna s vnějšími křídly osazenými v líci fasády jsou pro historické prostředí charakteristická, současně jde o jeden z nejohroženějších prvků.

výměna části vnějších křídel oken, oprava lazury ostatních okenních ráků

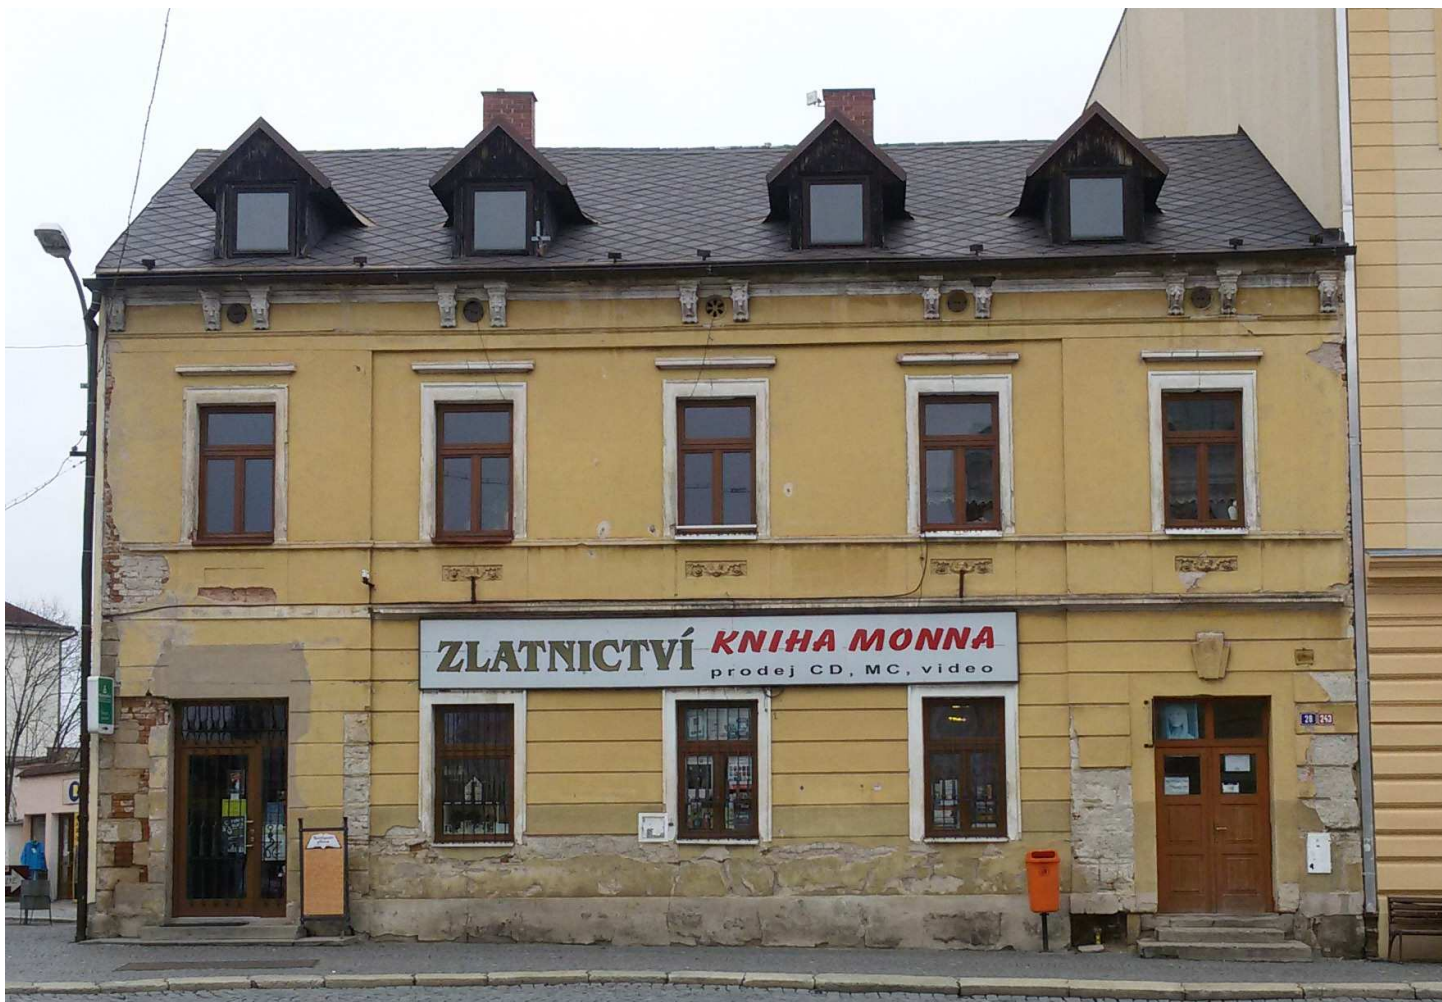
## Masarykovo náměstí čp. 243

architektonicky hodnotný objekt s uměřenou eklektickou fasádou, urbanisticky významná poloha

Obnova uliční fasády bude mít jednoznačně pozitivní dopad na prostředí památkové zóny.

obnova fasády uličního průčelí

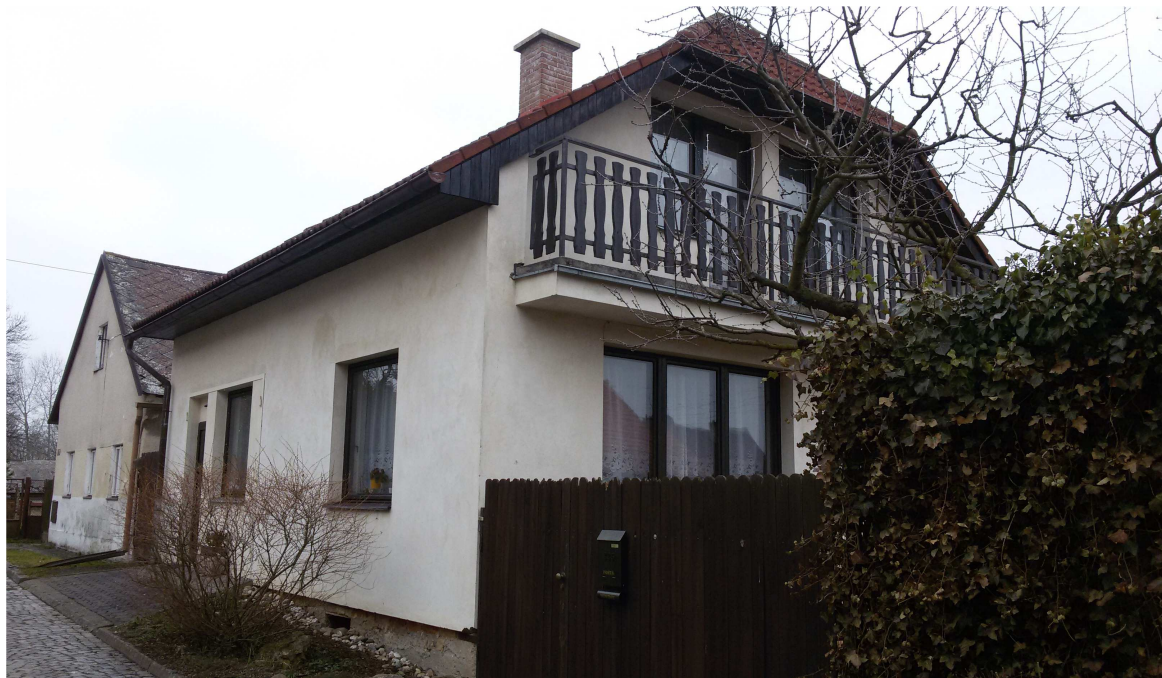
### **Na Dvorcích čp. 335**

hmotově vyhovující objekt, rušivé detaily (lodžie ve štítu, formát oken), bez architektonických kvalit

Dům se nachází v cenné historické čtvrti Dvorce, díky poloze v neprůjezdné uličce je minimálně pohledově exponován. Realizace záměru nijak významně neovlivní prostředí památkové zóny.

výměna oken, změna členění jednokřídlých oken na dvoukřídlá

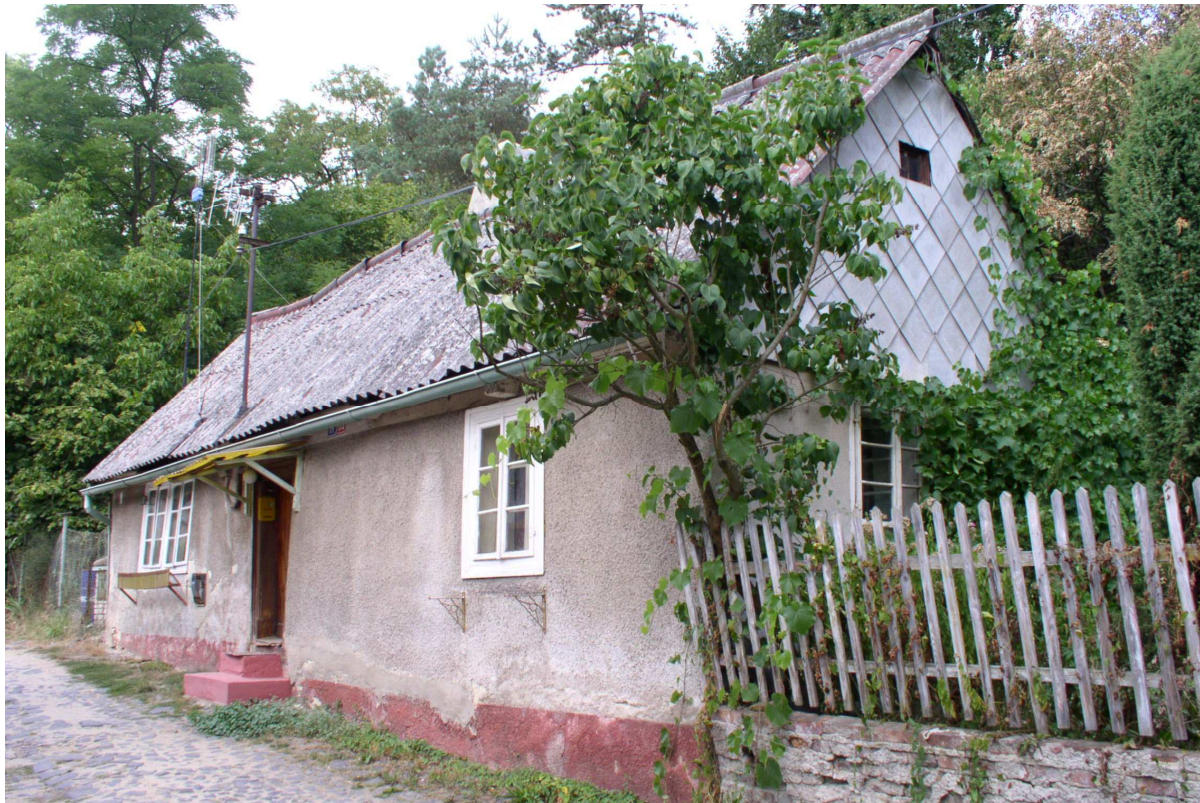
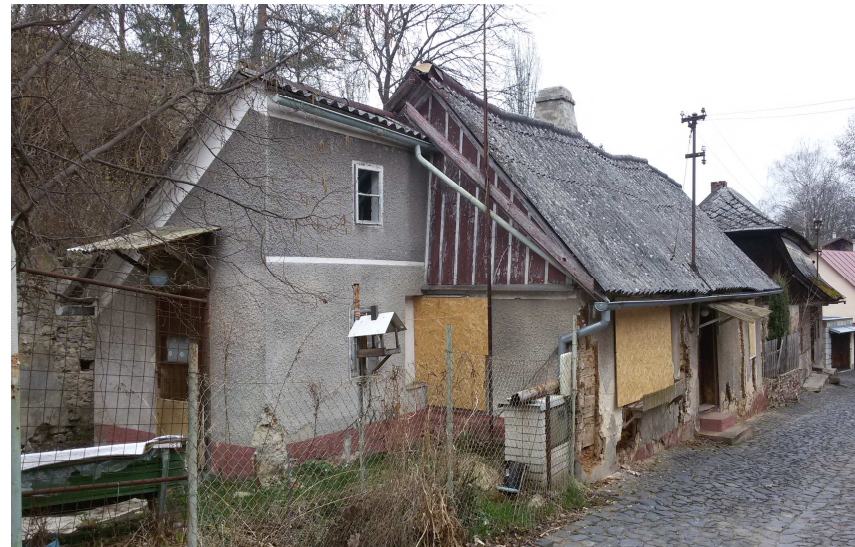
## Hluboká čp. 173

mimořádně dobře dochovaný objekt v hmotě i detailu (dispozice, okna, pozůstatek dymníku po zrušené černé kuchyni), doklad drobné městské zástavby, urbanisticky významná poloha

Dům je po vedlejším domě čp. 174 nejautentičtěji zachovaným domem ulice, potažmo čtvrti. Současně jde o jeden z nejhodnotnějších příkladů maloměstské zástavby ve městě. Cenné je zachování historické hmoty domu, dispozice, konstrukcí a řady detailů, z vnějšího pláště především klasicistních oken včetně dřevěného orámování. Repase historických výplní (dveřních i okenních) je hodna podpory - jako záchrana skutečně autentického prvku i jako dobrý příklad pro ostatní vlastníky podobných objektů.

renovace oken, výměna krytiny

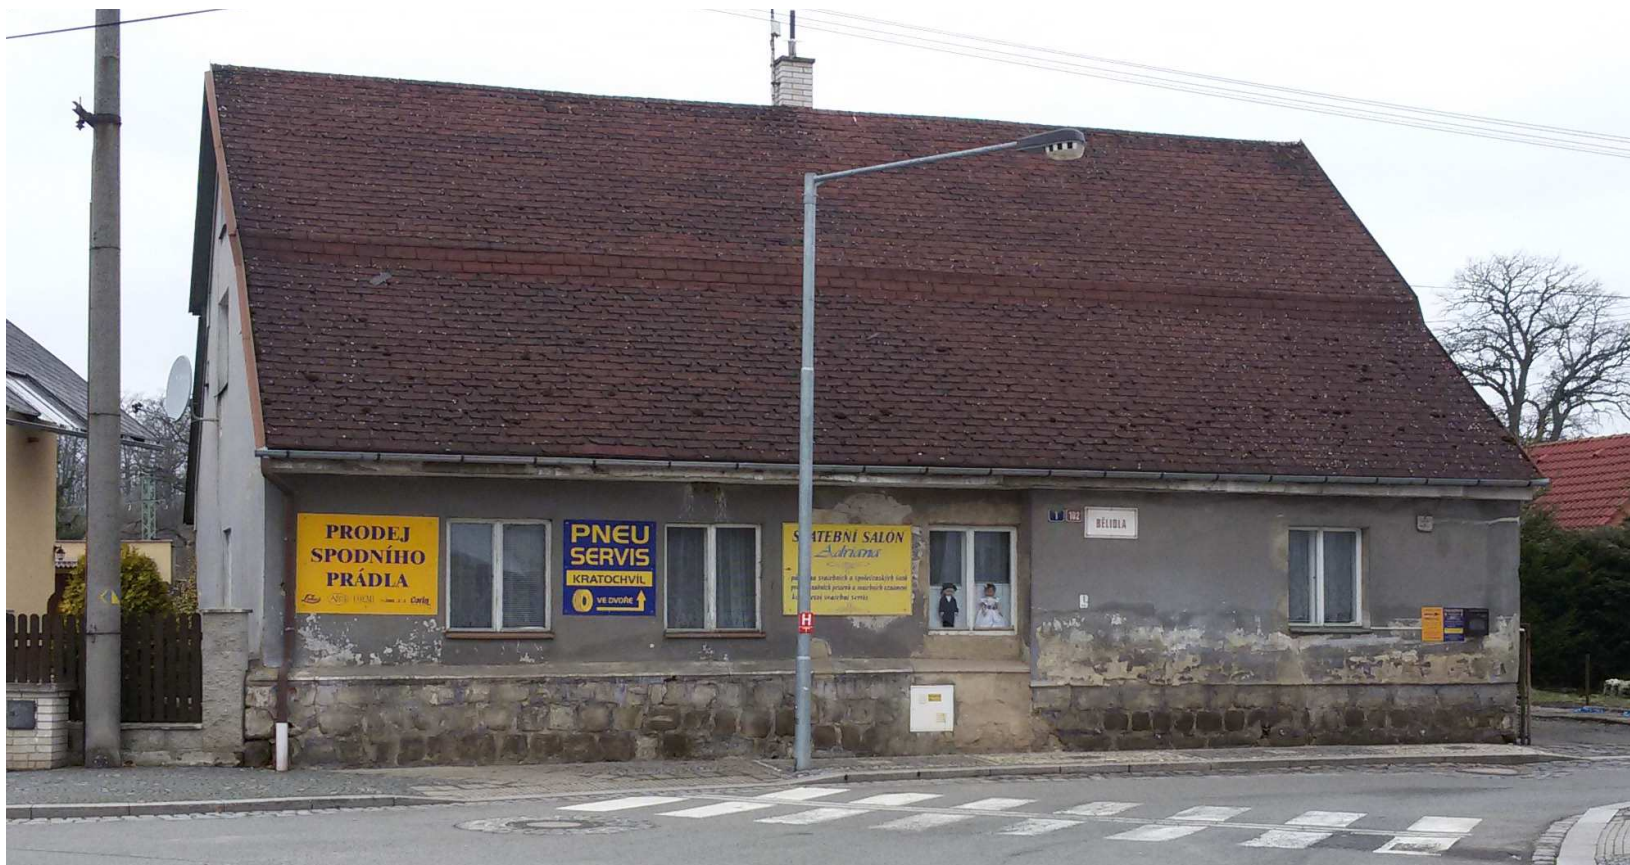
## **Bělidla čp. 102**

hmotově vhodný, v urbanisticky významné poloze – širší podnož zámku, nevhodně řešená průčelí (formát oken), památkově nevhodná krytina

Náhrada šindele jinou, oficiální metodikou uznanou jako vhodnou, krytinou (v tomto konkrétním případě: vláknocementové šablony) je zcela v zájmu zlepšení vzhledu domu.

výměna střešní krytiny

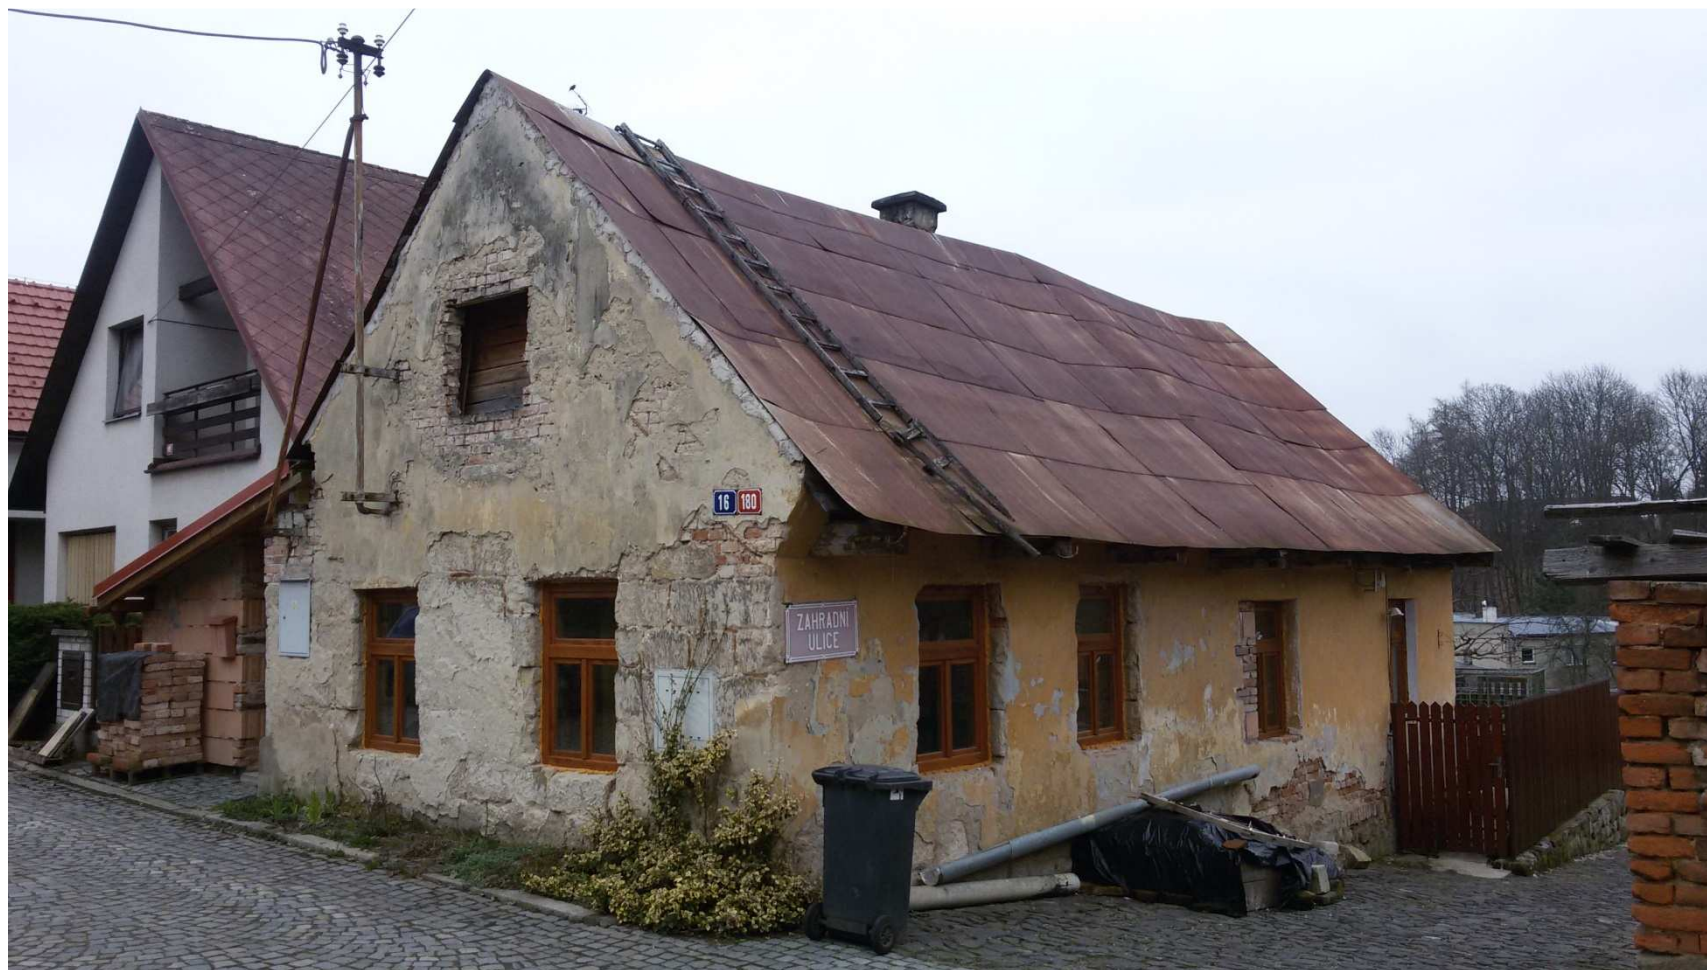
## Na Dvorcích čp. 180

hodnotný, dobře dochovaný doklad drobné zástavby historické čtvrti Dvorce

V roce 2016 byla s přispěním města vyměněna okna. Oproti původním oknům došlo ke změně členění části z nich a ke změně osazení (okna jsou jednoduchá, rámy jsou zapuštěny více ve špaletě). Jejich provedení není ideální, v rámci zdejších zvyklostí je nadstandardní. Krytina z plechových plátů je sice nouzová, díky puncu historie, který lety získala, není považována za závadu. Je však značně dožilá. Náhrada plechových plátů maloformátovou pálenou taškovou krytinou je v souladu s památkovými požadavky.

výměna oken ve štítu, výměna střešní krytiny

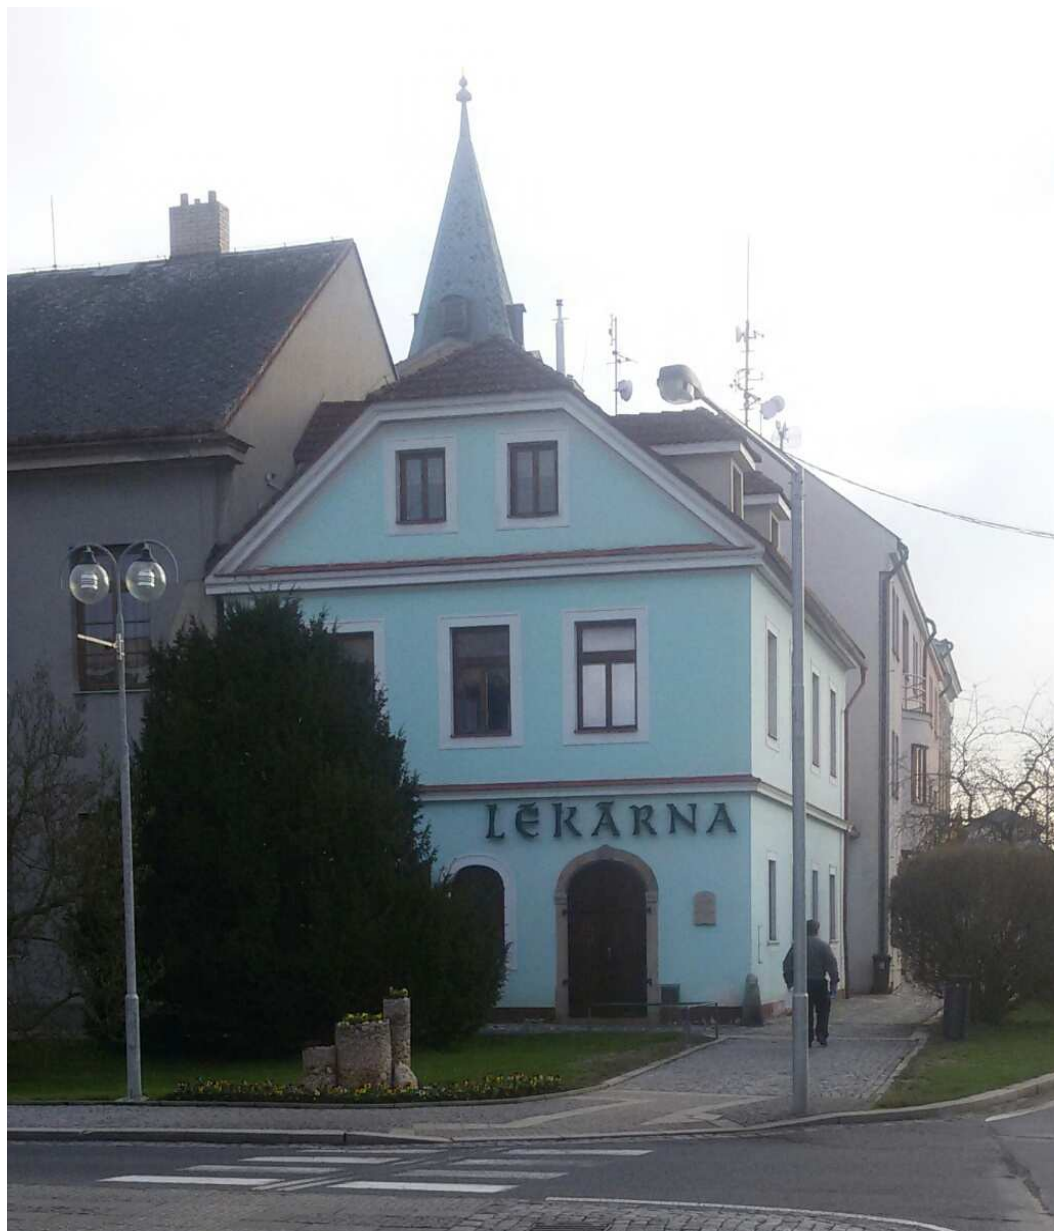
**Masarykovo nám. čp. 296**

architektonicky hodnotný, v důležité poloze – tvoří jihovýchodní nároží radničního bloku, zajímavé detaily (vstupní kamenné portály)

Bez ohledu na kvality a umístění domu nemá realizace záměru výrazný dopad na prostředí památkové zóny.

hydroizolace a obnova sanační omítky do výšky 1 m

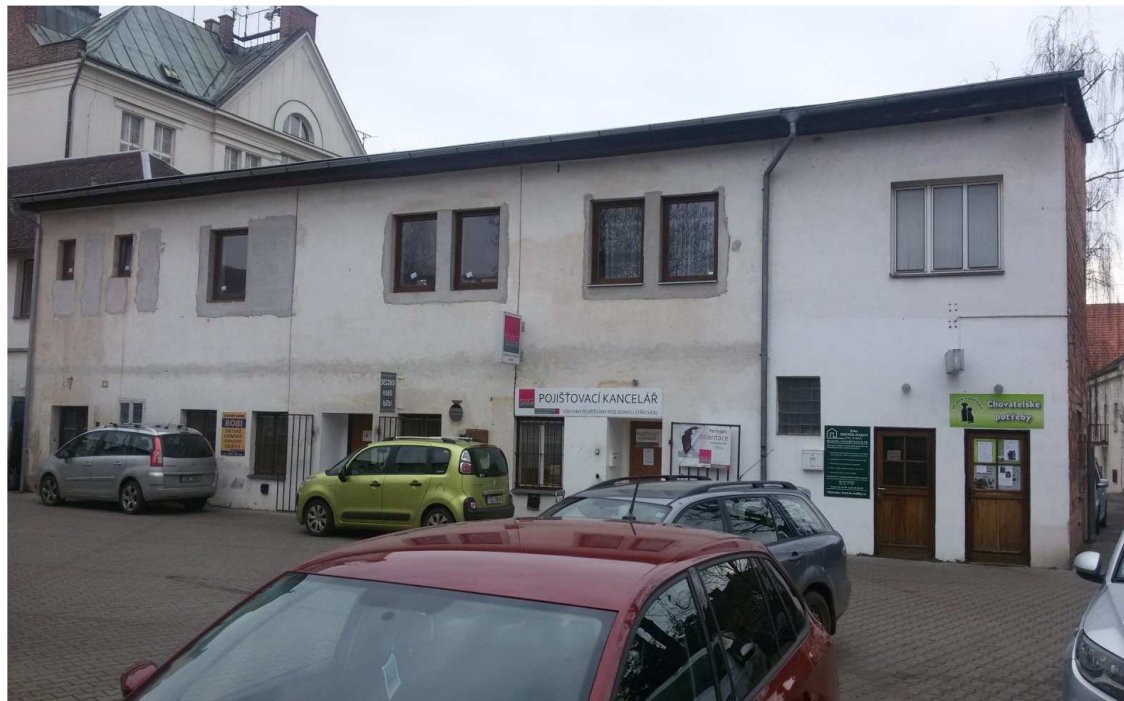
## **Masarykovo náměstí čp. 134**

bez architektonických a urbanistických hodnot

Ve všech směrech nevýznamný objekt – poskytnutí dotace není v porovnání s ostatními žádostmi prioritní.

obnova fasády
