NAO spol. s r. o.

AKTUALIZACE PROGRAMU REGENERACE MĚSTSKÉ PAMÁTKOVÉ ZÓNY

MNICHOVO HRADIŠTĚ 5 ETAPA 2019 – 2023

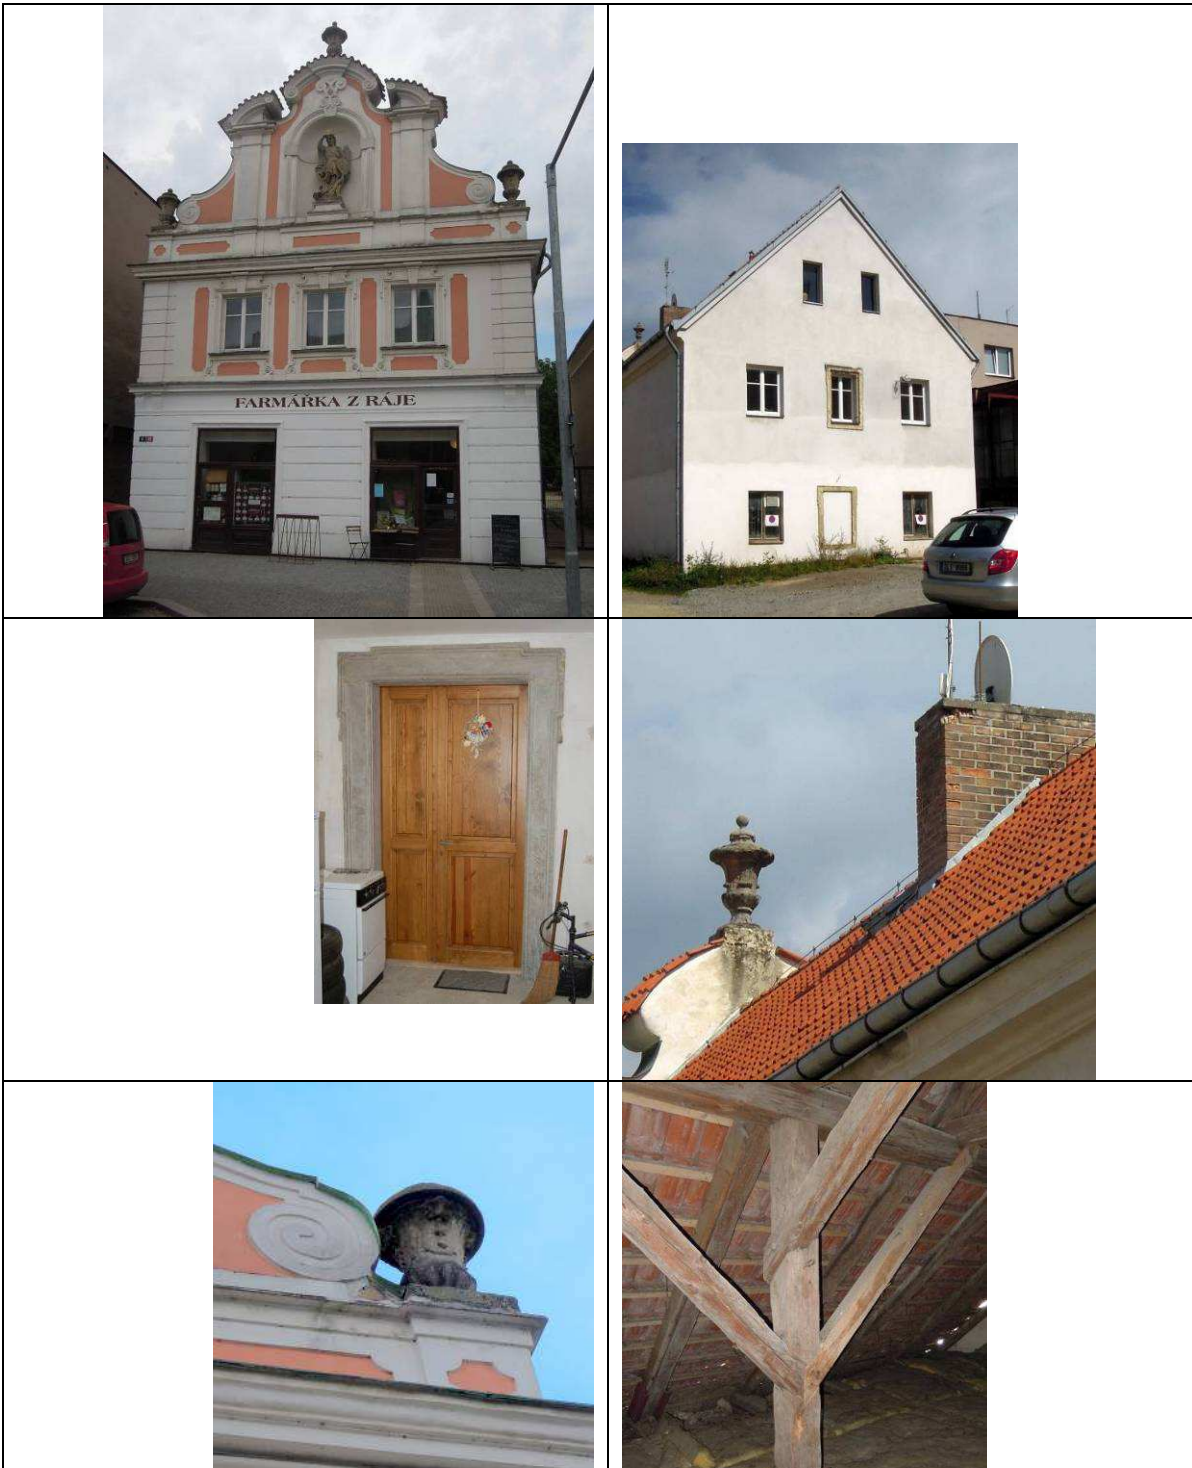
Stávající stav

Objekt je v současnosti v rekonstrukci, která probíhá po etapách a týká se vnějšího pláště a bytových jednotek v patře a podkroví. Z provedeného průzkumu obvodového pláště vyplývá, že vlivem působení atmosférických vlivů dochází k opětovnému poškození jeho částí – generální oprava pláště proběhla v devadesátých letech minulého století. Jedná se zvláště o komín, uložení váz štítu a spodní část fasády.

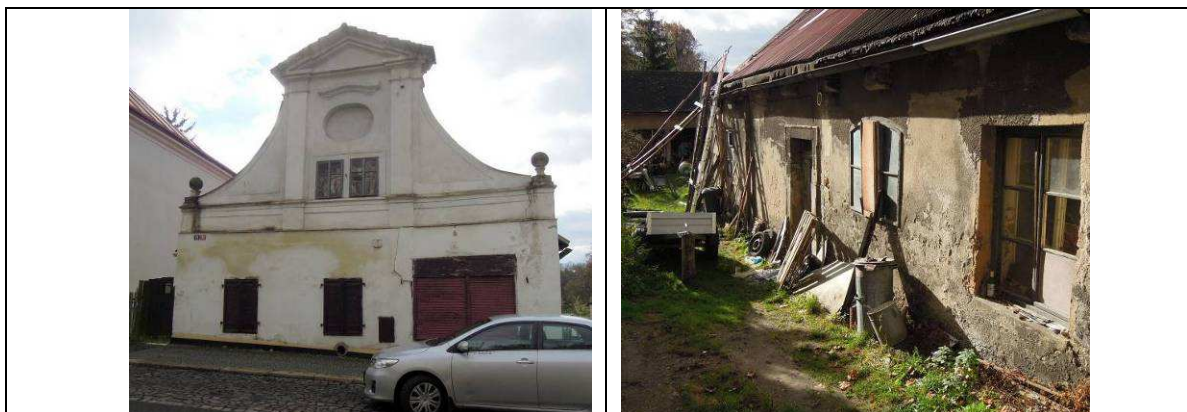
Stávající stav

Na objektu nebyly prováděny žádné opravy. Objekt stále více chátrá a jeho havarijní stav se prohlubuje. **Poruchy v nezměněném, tedy v havarijním stavu – statické praskliny v nosných zdech, krov napaden hnilobou respektive dřevokaznými houbami, okna a dveře poškozené. Od minulé prohlídky nedošlo ke změně. Jedná se o jednu z nejohroženějších památek ve městě.**

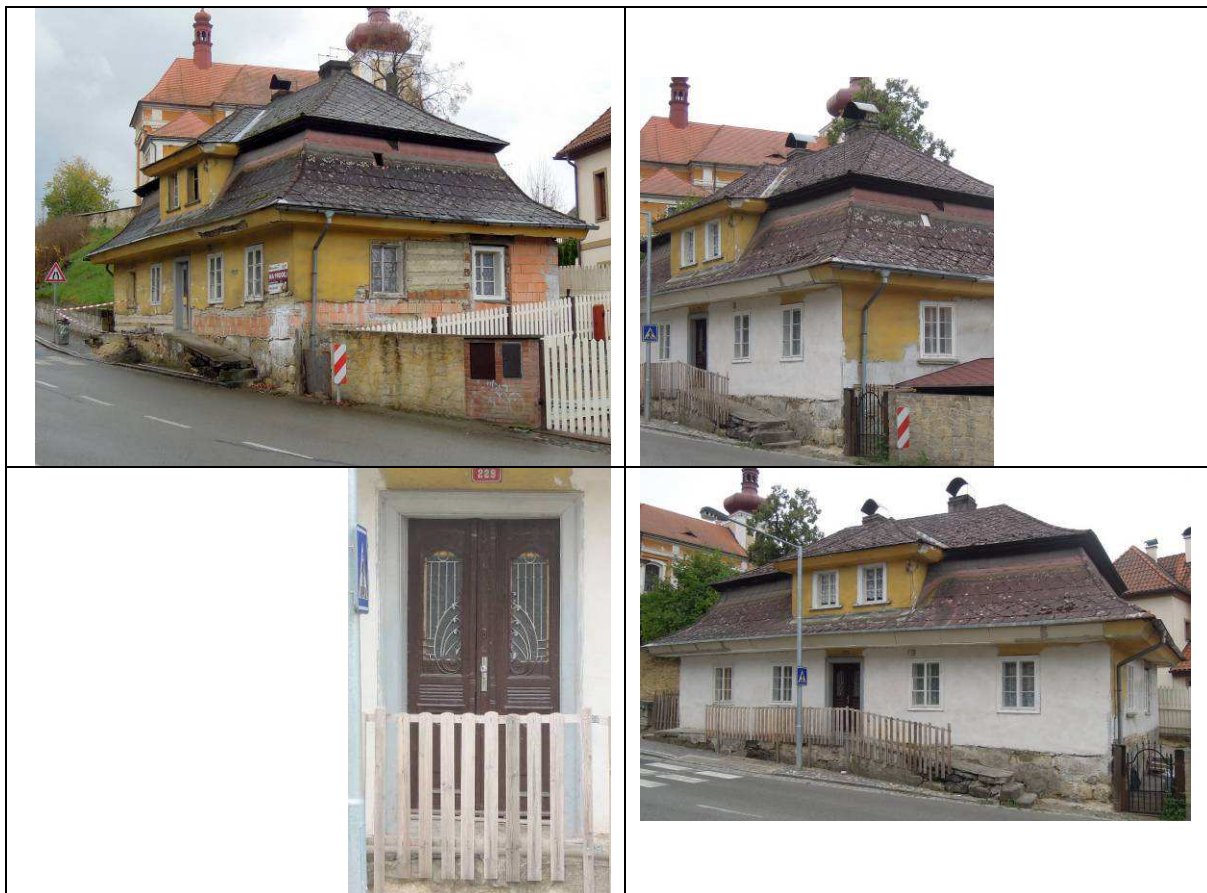
Stávající stav

Objekt je stále v poměrně špatném stavebně technickém stavu. Průběžně jsou prováděny výprávkové nosné konstrukce. Dřevo napadené hnilobou a škůdci je nahrazováno vyzdívkou. Nejedná se sice o kvalitní řešení, ale alespoň oprava tohoto typu je lepší, než naprostá degradace objektu, který je typově i konstrukčně zajímavý. Domy tohoto typu v regionu díky hnilobě dřevěné nosné konstrukce pomalu mizí. Doplnkové konstrukce – okna, dveře – jsou částečně opraveny a natřeny. Stav interiéru není známý.

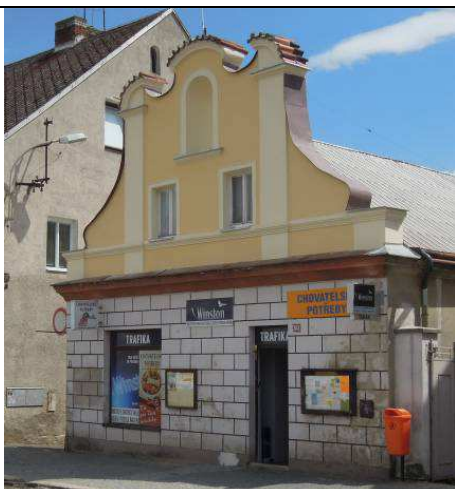
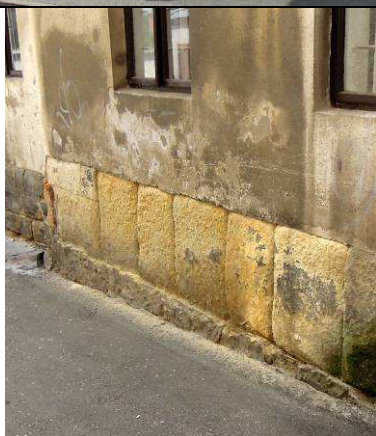
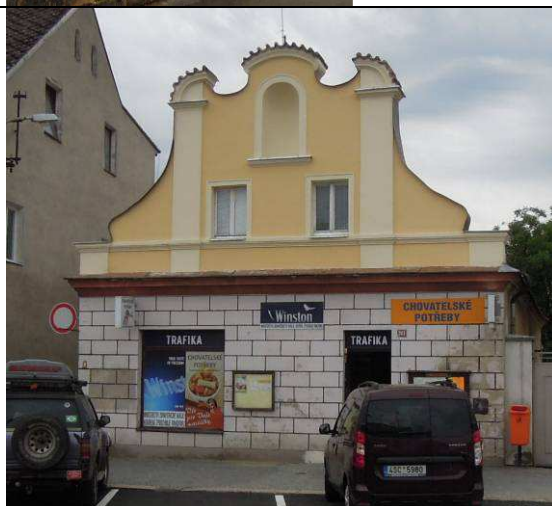
Stávající stav

Dům je v poměrně špatném stavebně technickém stavu. Na konci devadesátých let byla provedena oprava místnosti v podkroví. Částečně byly též renovovány krámské prostory. V nedávné době byla provedena oprava štítu, jiné opravy nejsou na objektu patrné.

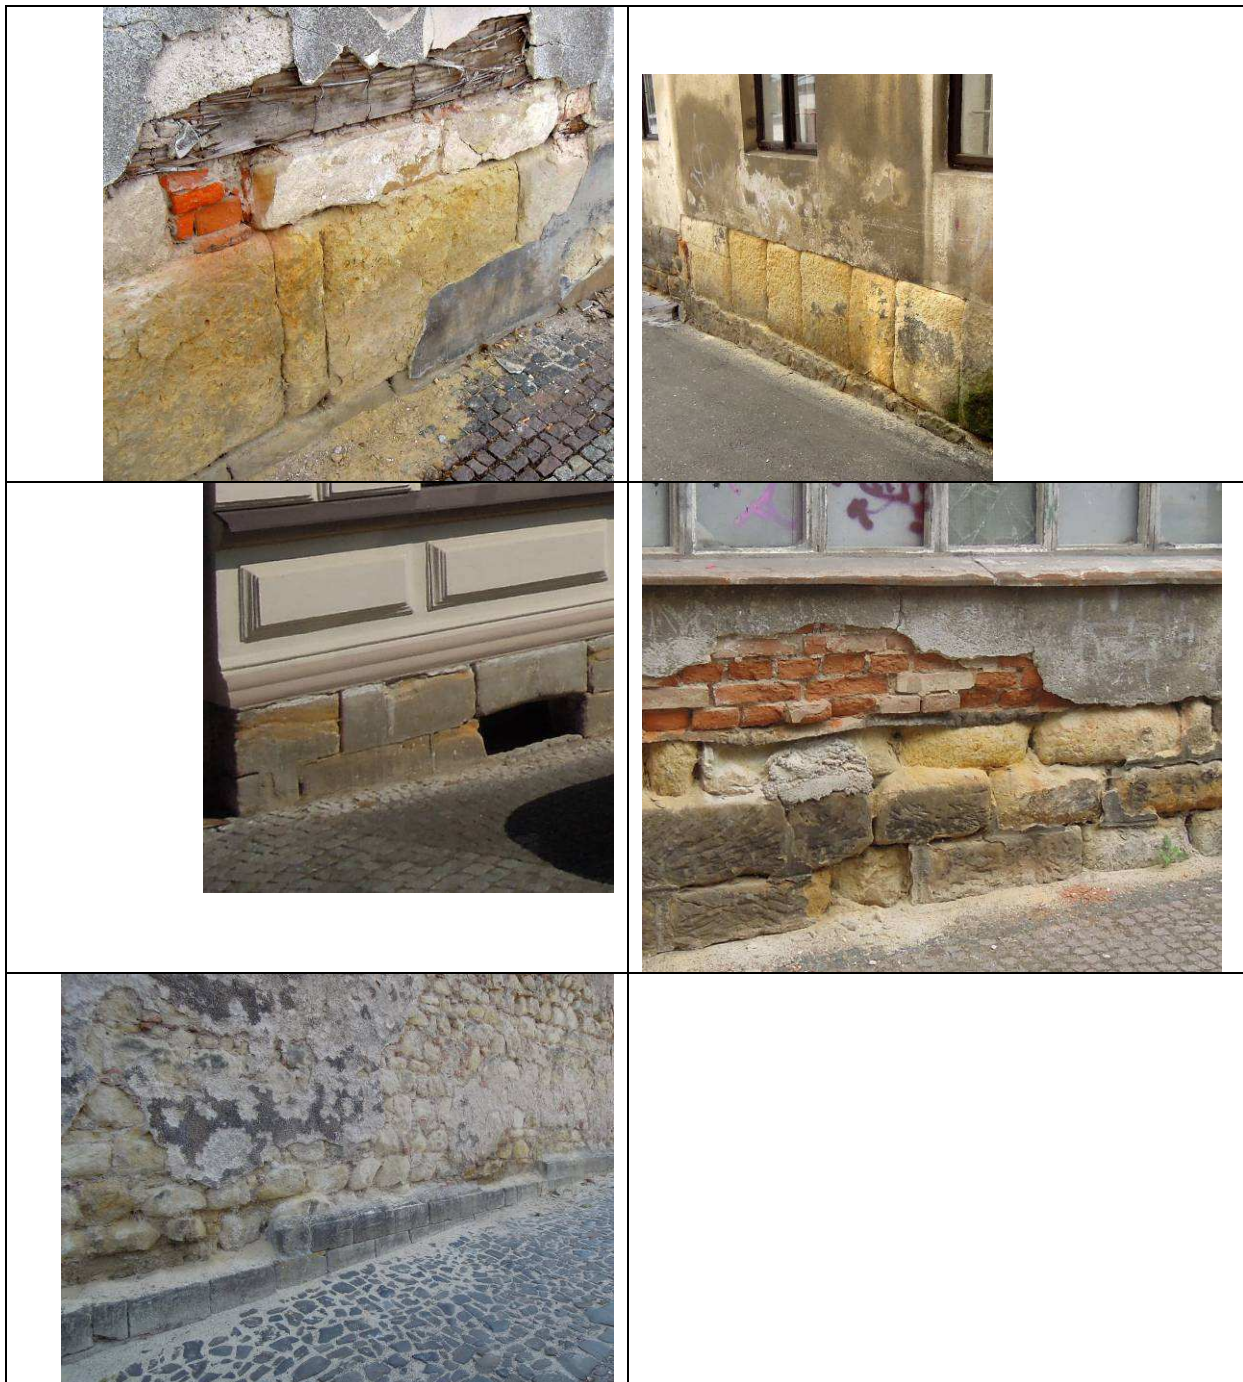
Při prohlídce jednotlivých objektů v památkové zóně bylo zjištěno, že viditelné kamenné části působením povětrnostních podmínek poměrně masivně degradují.

K problematice ošetření a konzervaci kamenných částí / v našem případě pískovce a opuky / lze konstatovat, že dochází k tomu, že při opravách zůstávají obnaženy, nebo dokonce jsou obnaženy, jednotlivé kamenné prvky konstrukce, i když v minulosti tomu tak nebylo.

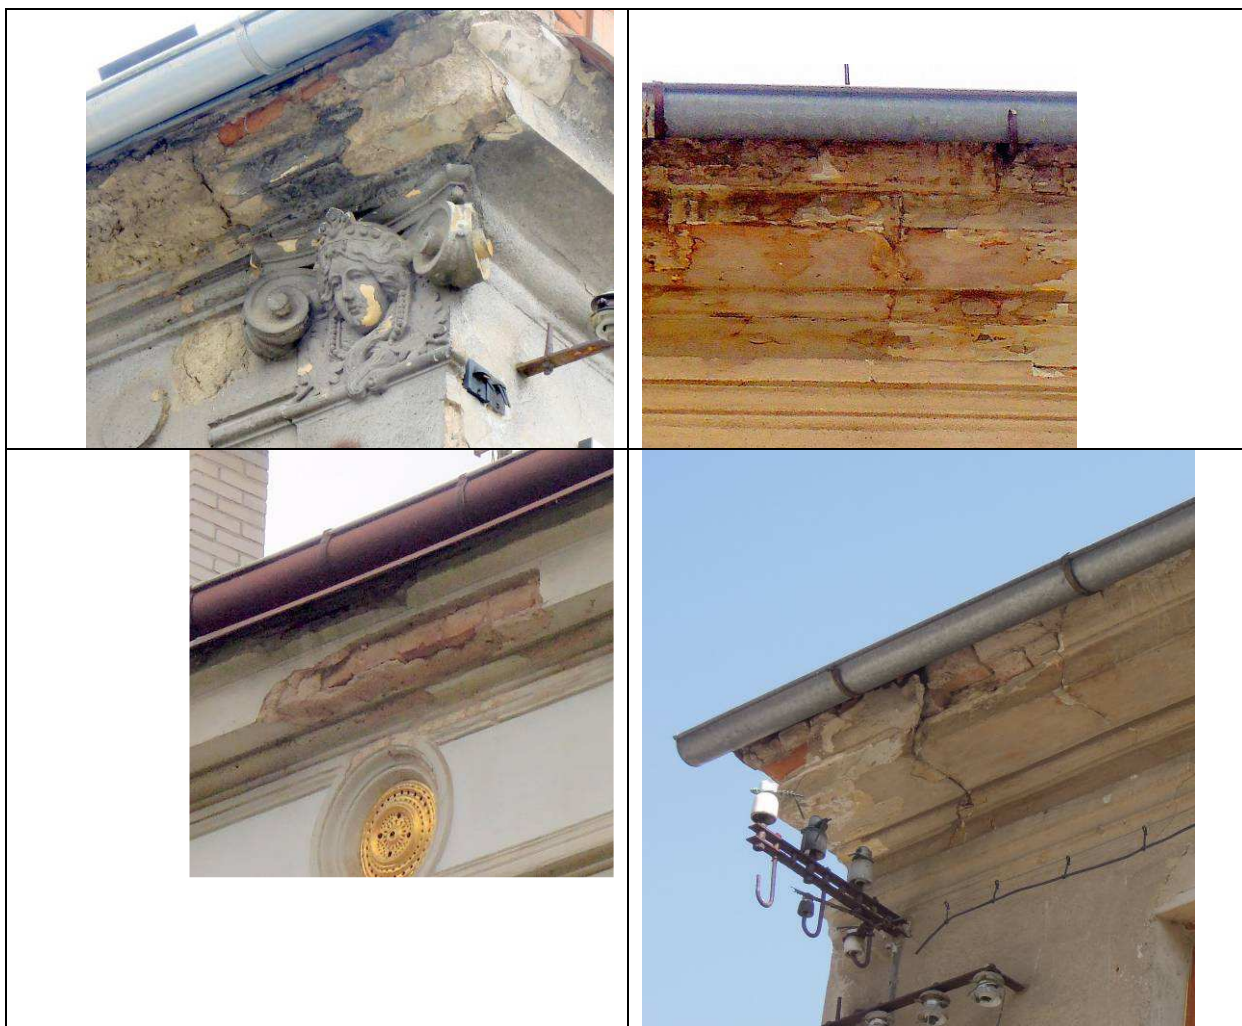
V přímé návaznosti na předešlou kapitolu jsou poškozené konstrukce korunních říms některých objektů, které bude nutné v blízké budoucnosti řešit – při ztrátě stability a pádu části římsy s nadezdívkou by mohlo dojít k nebezpečné havárii. V první řadě je nutné opravit příčinu – tedy zatékání srážkové vody z porušeného zakončení střechy. V případě zjištění masivnějšího porušení pak provést přikotvení táhly z nerezavějící oceli.

Nosná konstrukce korunnové, konzolové římsy je řešena vyloženou opukovou nebo cihelnou deskou tzv. krancovkou. Problém jednotlivých řešení této typizované konstrukce je délka vyložení, kvalita kamenné desky a eventuelní dlouhodobé zatékání, které je i náš případ. Technické řešení je zřejmeno dobovým popisem a vyobrazením provedení.

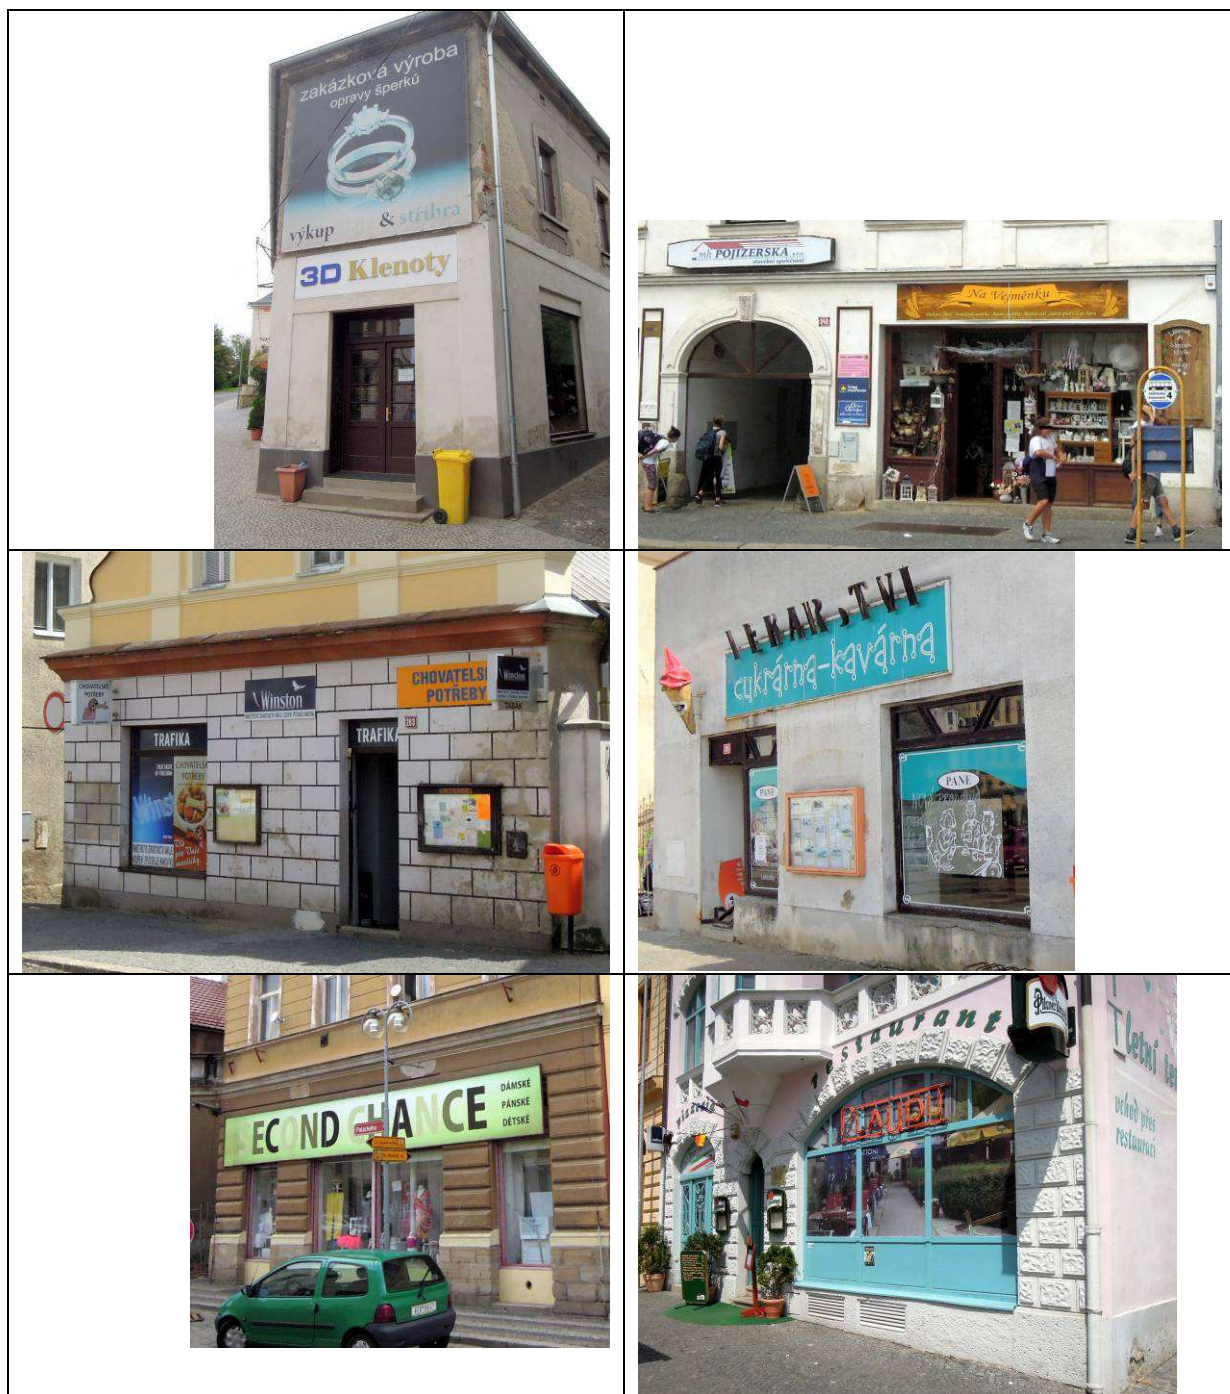
Venkovní reklama, firemní štíty

Na fotodokumentaci negativních příkladů z centra města lze vyzorovat dvě základní chyby, které činí označení naprosto nevhodným:

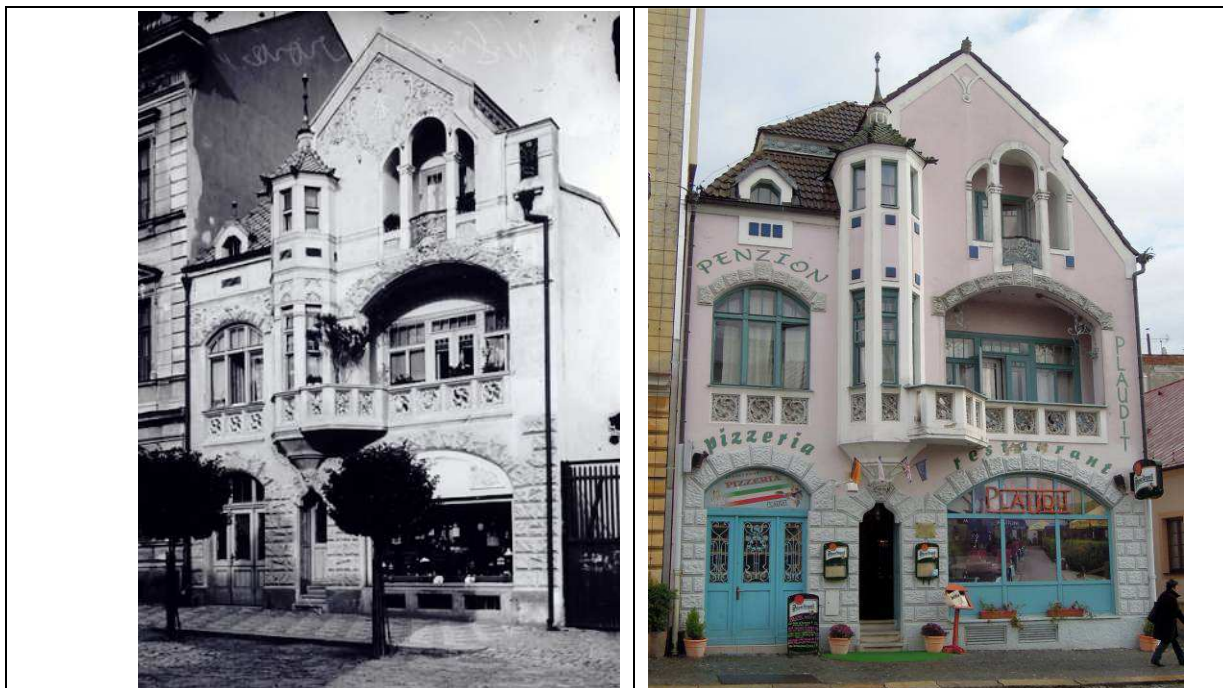
Oprava secesního objektu na náměstí. Při porovnání původního stavu se stávající realitou je zřejmé, že část výzdoby, a dokonce i konstrukce /atika u svodu/, zmizela. Není sice možné určit, zda se tak stalo při poslední opravě, provedené v polovině devadesátých let minulého století nebo již dříve, ale je zřejmé, že zvláště na arkýři, štítu a prostoru nad klenbami, byla odstraněna část zdobných štukatérských prvků.

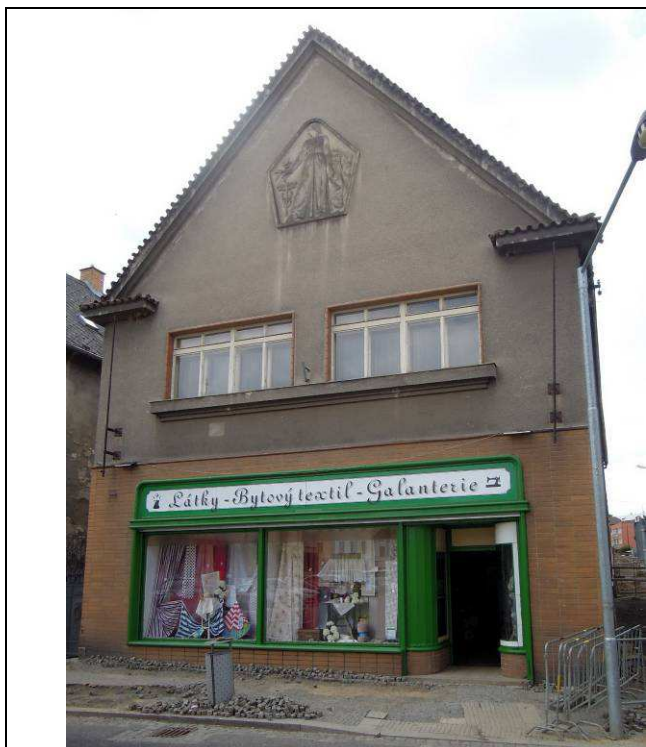
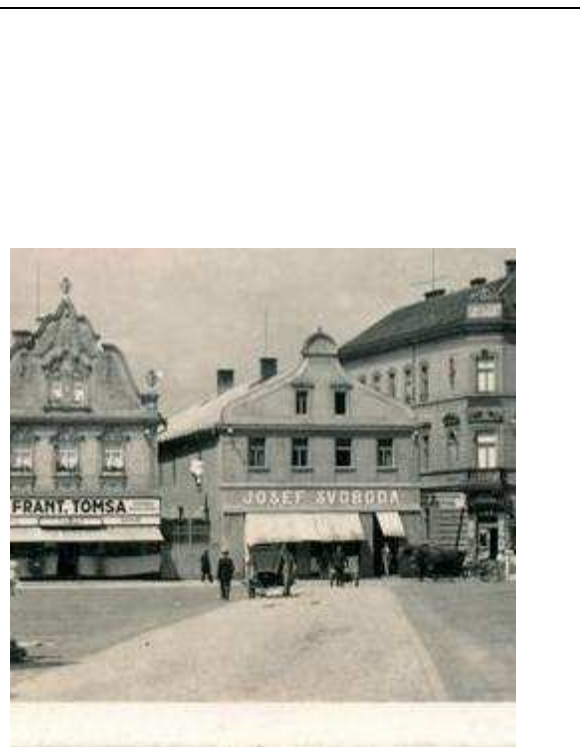
Čp. 93 – situace domu popsána výše. Jedná se o velice zajímavé, poměrně výjimečné, ztvárnění štítu na periferním – venkovském domě. Z porovnání s historickou fotografií jasně vysvítá hloubka poškození – chybějící šambrány, snížená římsa, poničená malba ve výklenku apod.
