Diagnostický průzkum stropní konstrukce městské knihovny v Mnichově Hradišti

Místo: Mnichovo Hradiště

Datum: 14.08.2024

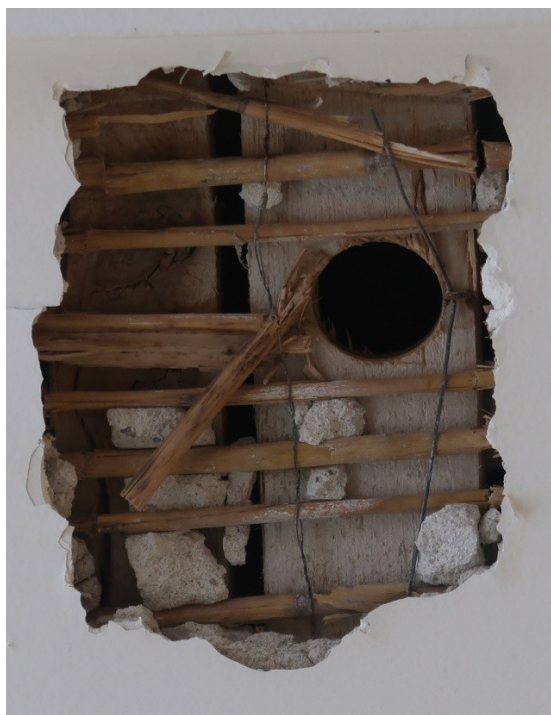
Aby se byla možnost dostat k nosné konstrukci stropu nad podhledem, první odkryv byl uskutečněn do konstrukce podhledu. Jako první byla provedena sonda s označením S1 na . Pomocí odkryvu bylo odhaleno, že se jedná o rákosový podhled (Obr. 3). Dále byla potvrzena skutečnost, že nosnou konstrukci stropu pod rákosovým podhledem tvoří trámový strop. Podrobný popis konstrukce podhledu je představen níže (popis konstrukce je popsán směrem od interiéru):

- cca 1 mm vrstva interiérové bílé barvy
- přichycena rákosová rohož k prkům drátem a hřebíčky s nahozenou na ní omítkou o tl. cca 20 mm
- natlučena prkna o tl. 20 mm
- malá mezera mezi prkny a trámem

Obr. 3: Sonda S1 – podhled
