Z P R Á V A č. 100/18

**Diagnostický průzkum opěry bývalého mostu
přes Jizeru u areálu firmy Kofola a.s.
MNICHODOV HRADIŠTĚ**

STAVBA-OBJEKT: **Opěra bývalého mostu přes Jizeru před vjezdem do areálu fy. Kofola a.s.**

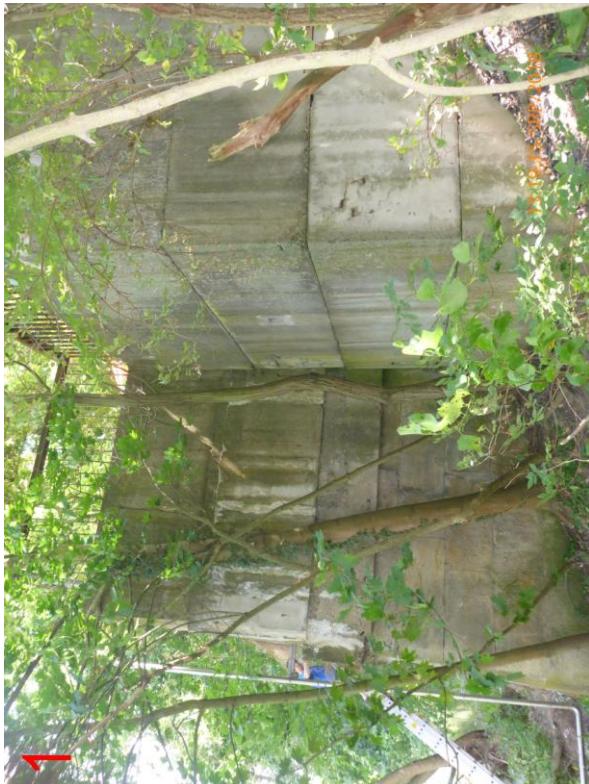
Na levé straně konstrukce "C" jsou patrné trhliny s výraznými výluhy. Pravděpodobně zde dochází k protékání konstrukcí "D". Konstrukce "C" a "D" jsou půdorysně odskočeny. Na vzniklých prázích je uchycena drobná vegetace.

Trhliny s výluhy v konstrukci "C" na levé straně opěry.

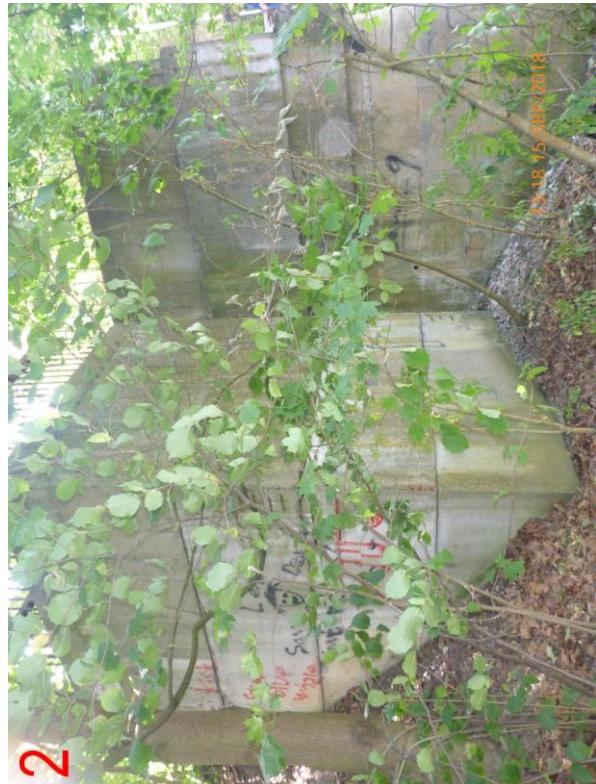
Beton konstrukce "B" je plošně povrchově degradovaný. Levý spodní roh konstrukce je uražený s obnaženou korodující výztuží.

Uražený levý roh konstrukce "B" s obnaženou korodující výztuží. Trhliny s výluhy v konstrukci "C".

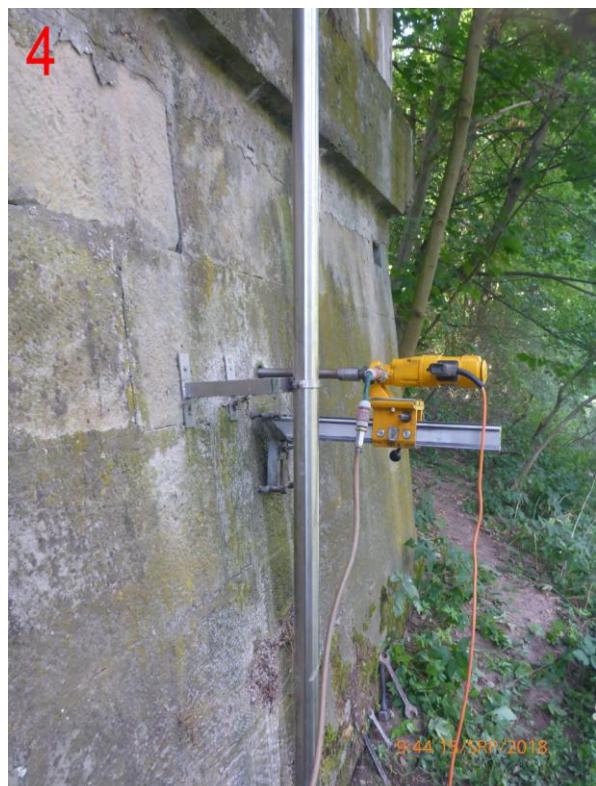
Detail zdiva původní konstrukce opěry. Vyzděno na tenké spáry.
