NAO spol. s r. o.

AKTUALIZACE PROGRAMU REGENERACE MĚSTSKÉ PAMÁTKOVÉ ZÓNY

MNICHOVO HRADIŠTĚ 5 ETAPA 2019 – 2023

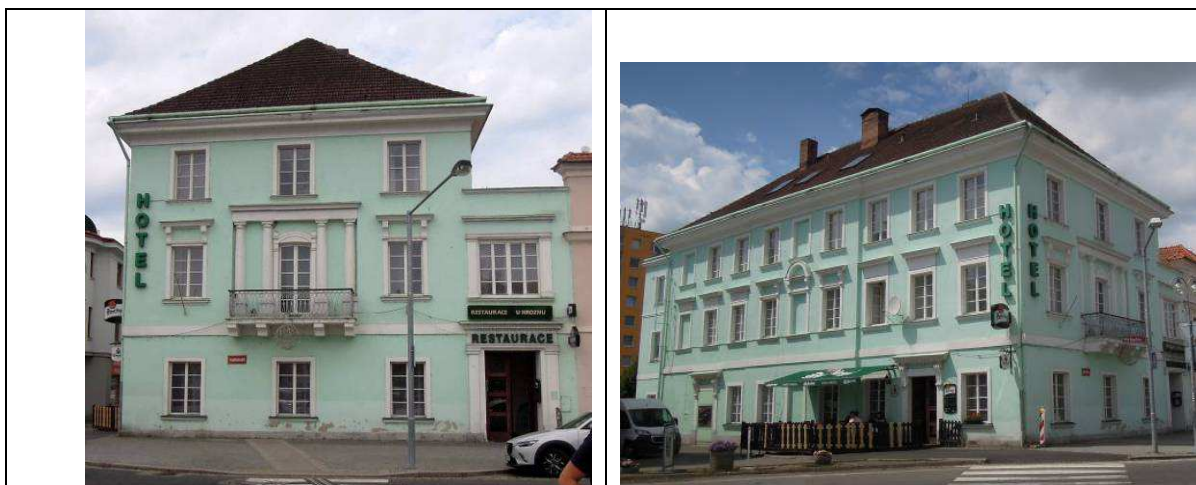
čp. 27	hospoda U hroznů
Katalogové číslo	1000131221
Rejstříkové číslo	20392 / 2-1680
Využití	hotel

Generální opravou prošel obvodový plášť objektu – výměna oken, oprava a nátěr fasády, výměna střešní krytiny.
Drobné úpravy provedl majitel i v interiéru objektu. V rámci propadu vozovky před objektem došlo ke stabilizaci části sklepních prostor.

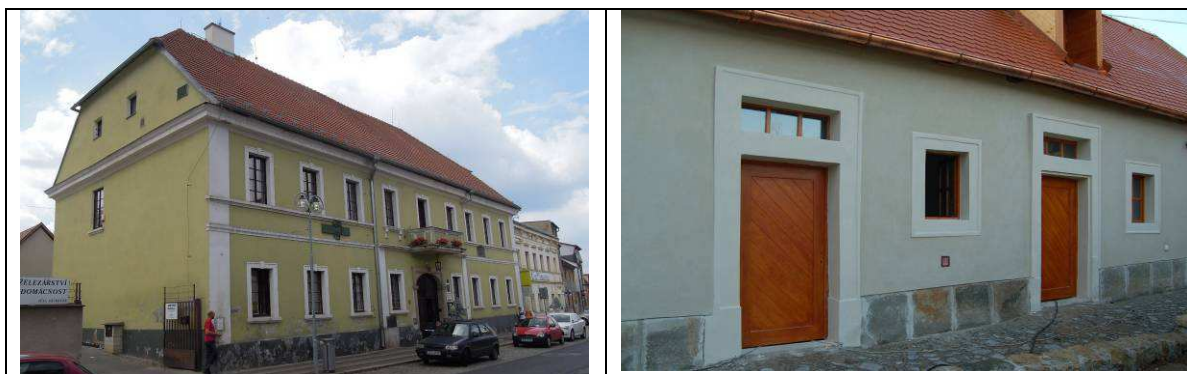
čp. 38	městský dům
Katalogové číslo	1000130714
Rejstříkové číslo	19922 / 2-1682
Využití objektu	Základní umělecká škola (ZUŠ)

Provedena byla generální oprava krovu, osazena nová střešní okna a vyměněna střešní krytina. Stavební úpravy – snížení vlhkosti stěn a oprava fasády – jsou stále v plánu.

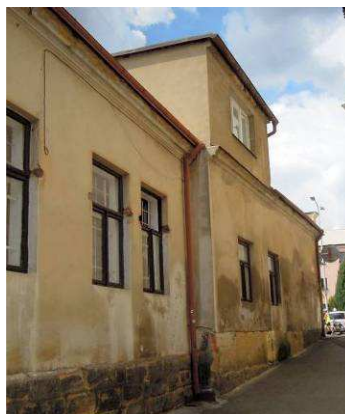
Dům je v poměrně špatném stavebně technickém stavu. Na konci devadesátých let byla provedena oprava místnosti v podkroví. Částečně byly též renovovány krámské prostory. V nedávné době byla provedena oprava štítu, jiné opravy nejsou na objektu patrné.

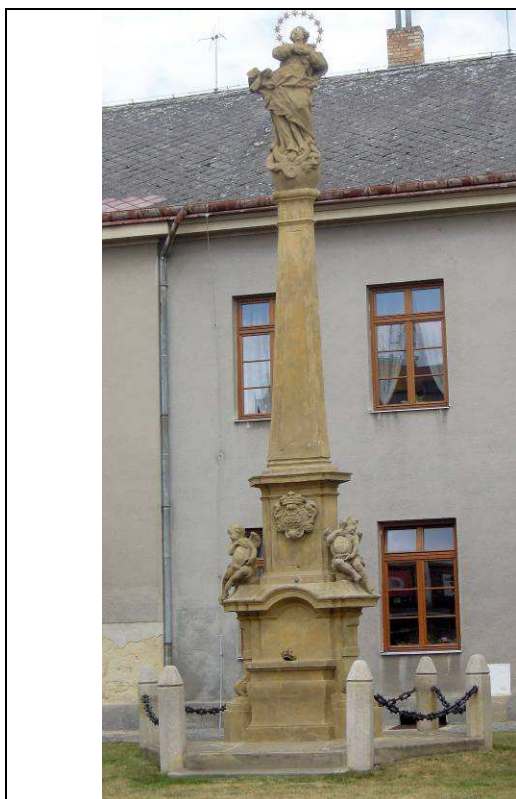
V nedávné době byl sloup restaurován.

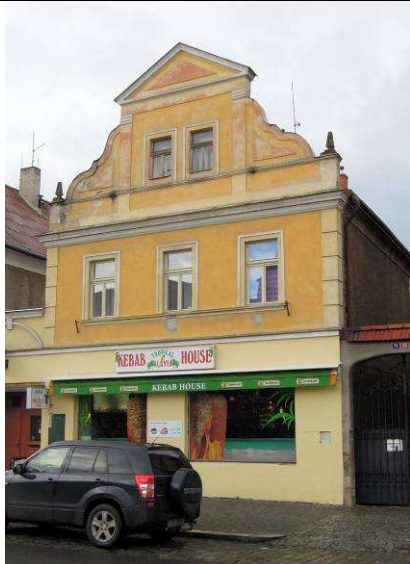
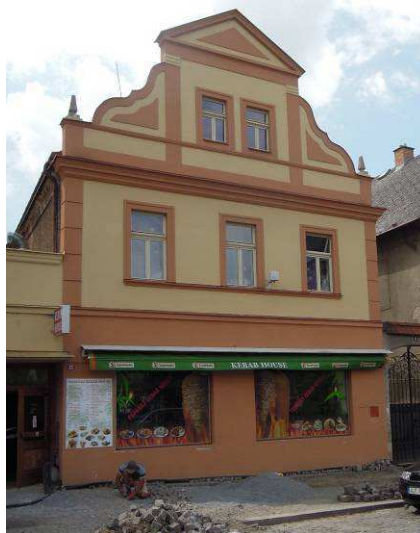
Budova barokního původu, upravována v klasicismu a novodobě. 1902 prodejna ještě zaklenutá plackami, 1907 adaptována fasáda.

Nosné stěny, fasády	smíšené zdivo, vápenná omítka
---------------------	-------------------------------

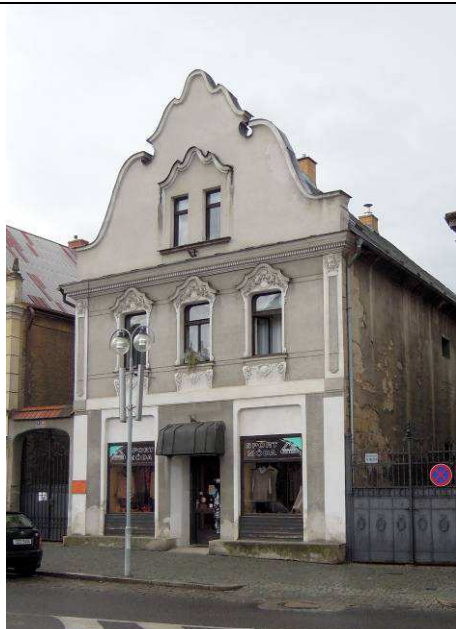
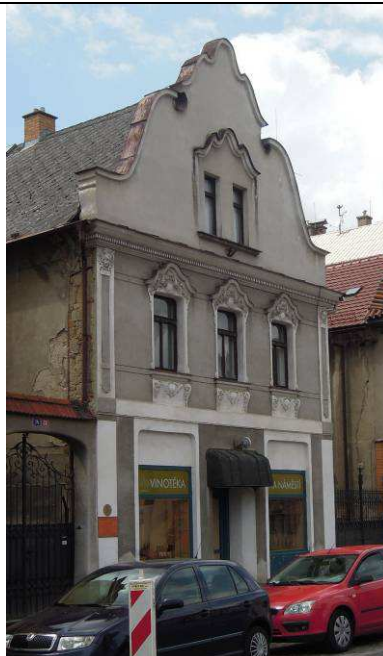
č.p. 33

Nosné stěny, fasády	smíšené zdivo, vápenná omítka
Výplně otvorů	novodobá dřevěná okna
Zastřešení	osinkocementové šablony

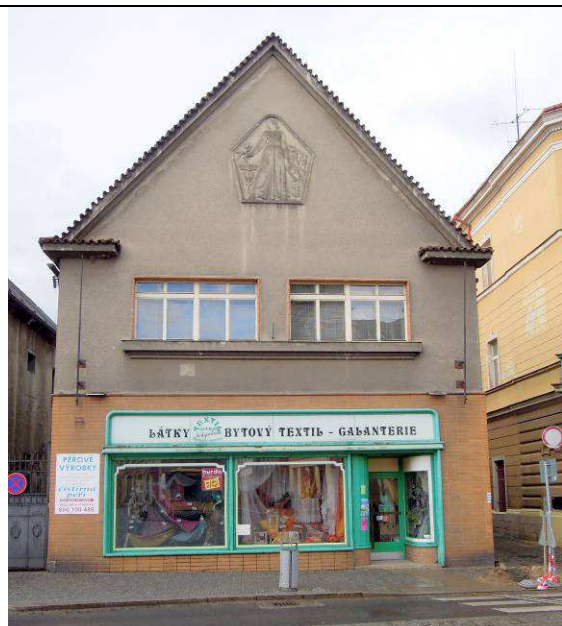
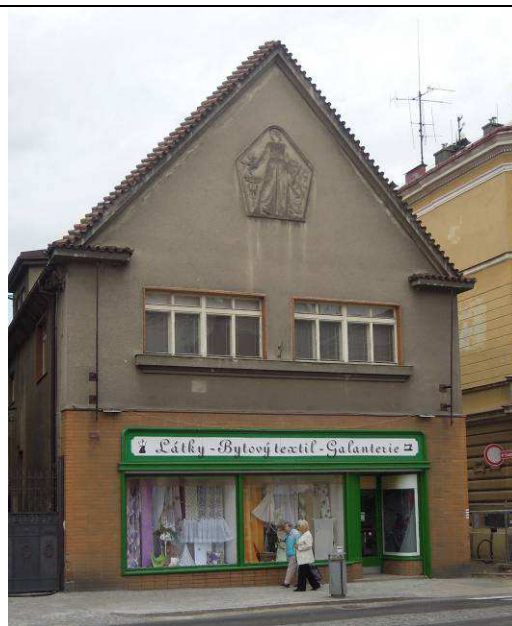
Nosné stěny, fasády	smíšené zdivo, vápenná omítka
Výplně otvorů	původní dřevěná okna
Zastřešení	pálená keramická krytina

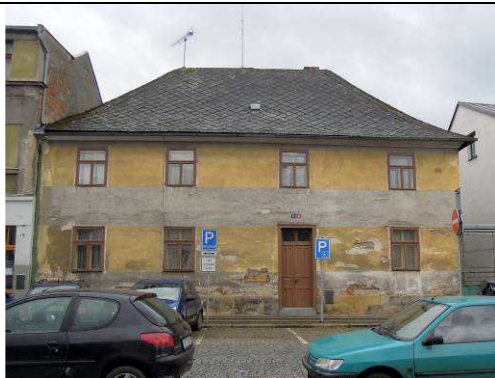
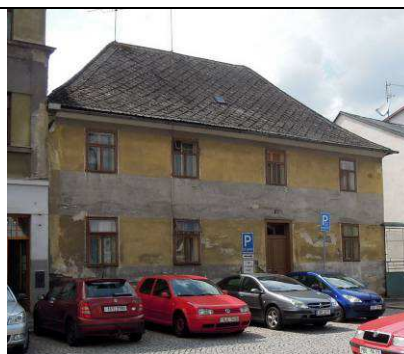
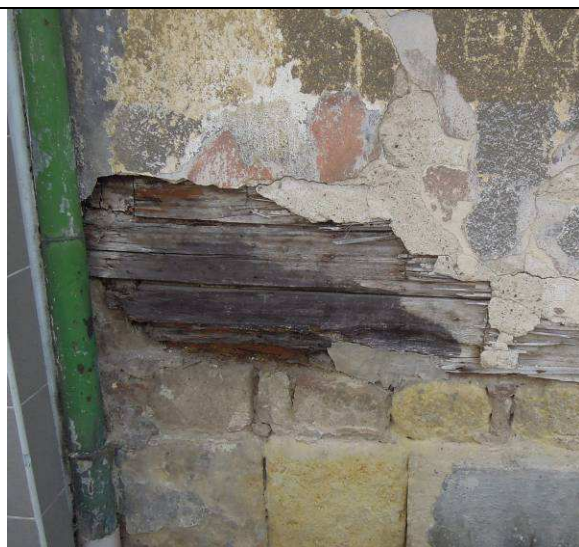
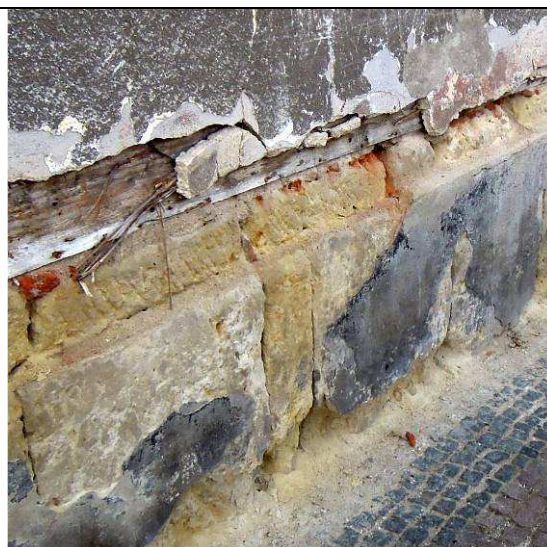
Nosné stěny, fasády	kombinace kámen – dřevo, vápenná štukovaná
Výplně otvorů	dřevěné
Zastřešení	osinkocementové šablony

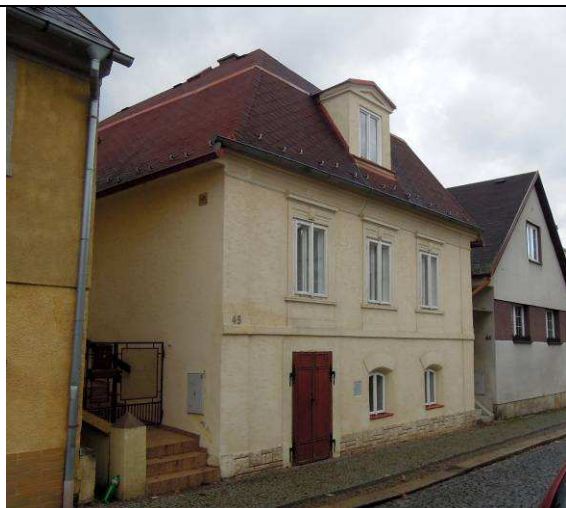
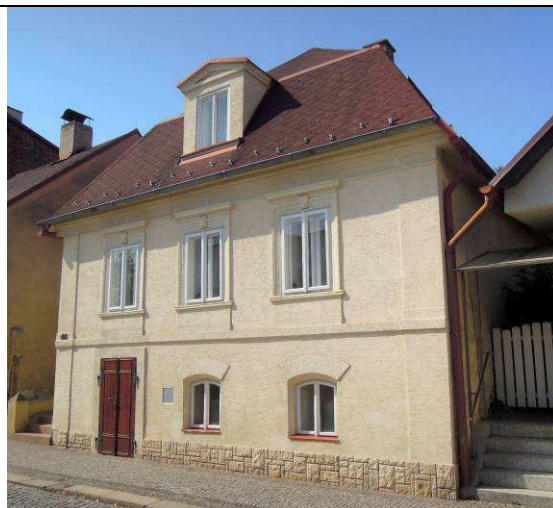
Nosné stěny, fasády	smíšené zdivo, syntetická, rýhovaná omítka
Výplně otvorů	novodobá dřevěná okna
Zastřešení	bitumenový šindel

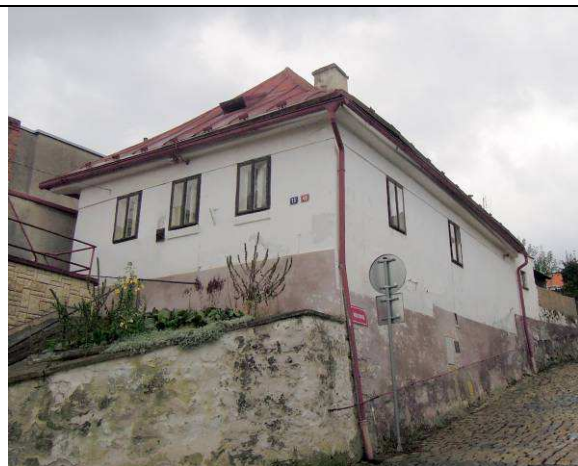
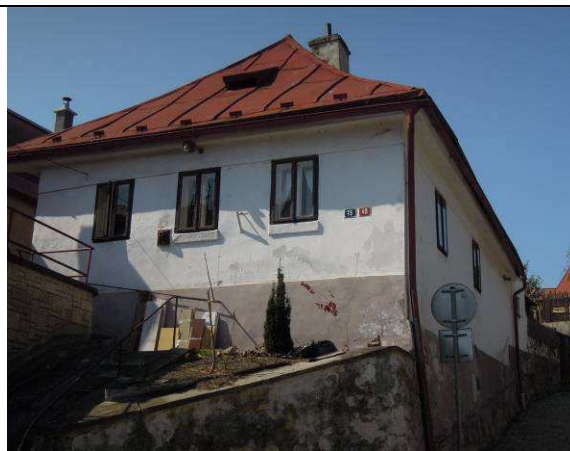
Nosné stěny, fasády	smíšené zdivo, vápenná omítka
Výplně otvorů	novodobá dřevěná okna
Zastřešení	plech natíraný

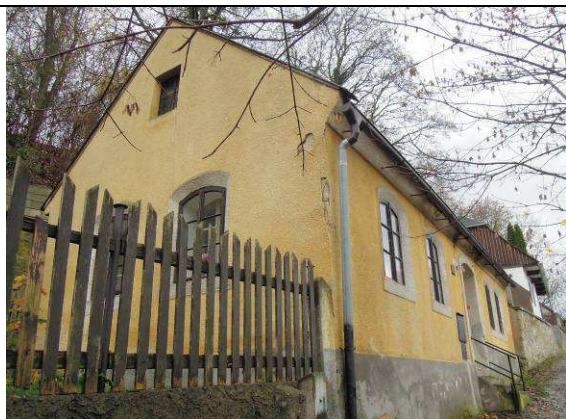
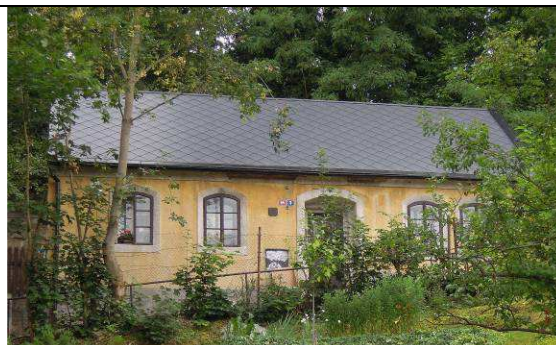
Nosné stěny, fasády	smíšené zdivo, vápenná omítka
Výplně otvorů	dřevěná z počátku dvacátého století
Zastřešení	vláknocementové šablony

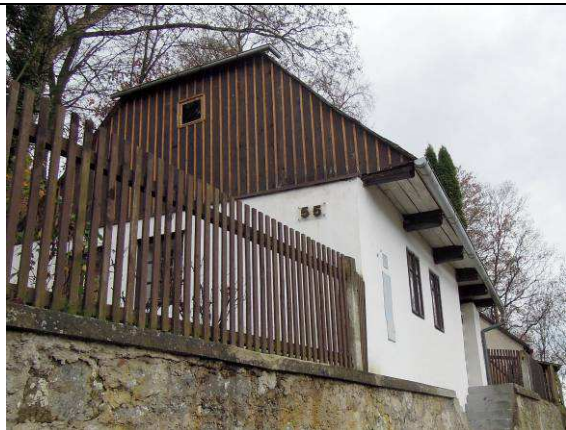
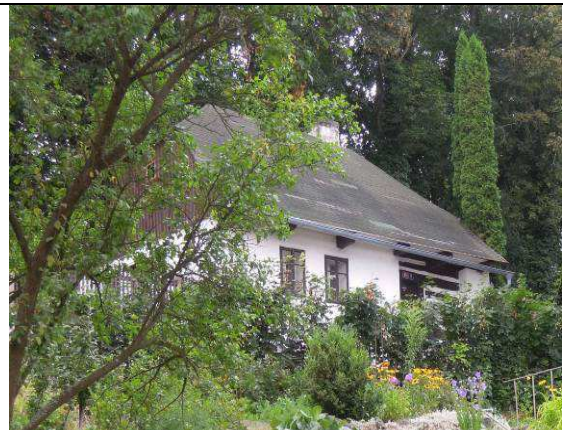
Nosné stěny, fasády	smíšené zdivo, vápenná omítka
Výplně otvorů	dřevěná z počátku dvacátého století
Zastřešení	bitumenové šindele

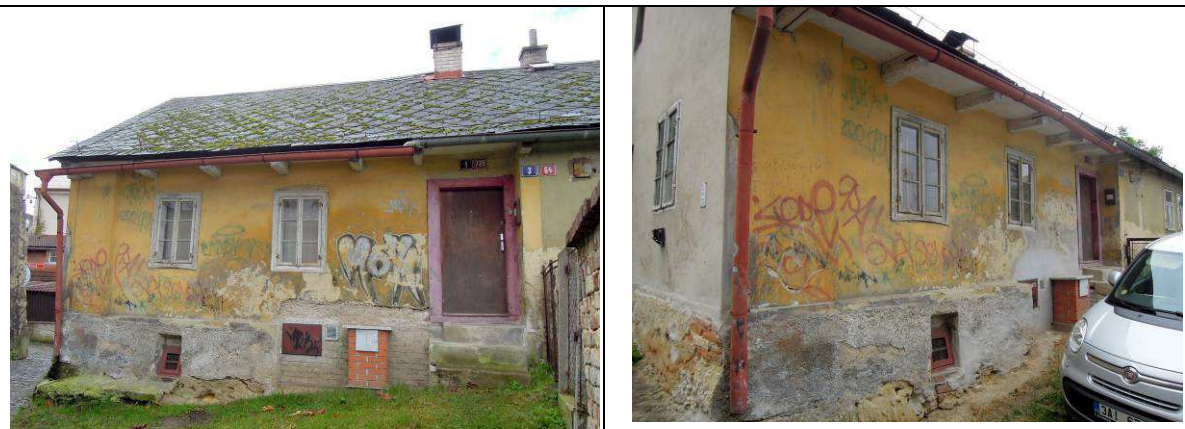
Nosné stěny, fasády	smíšené zdivo, vápenná omítka
Výplně otvorů	Původní dřevěná
Zastřešení	osinkocementové šablony

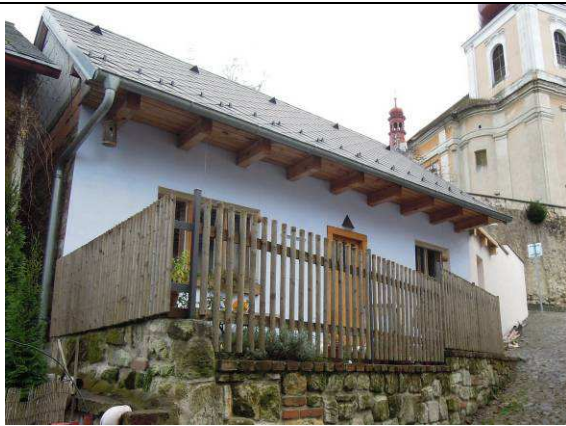
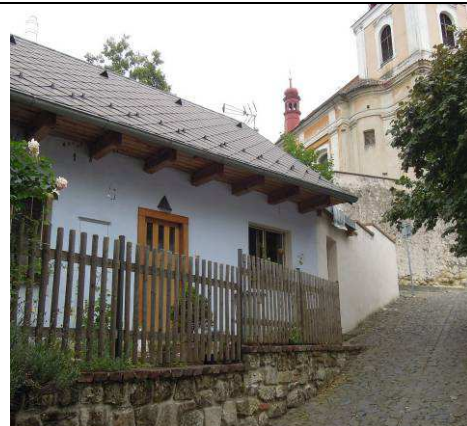
Nosné stěny, fasády	smíšené zdivo, vápenná omítka
Výplně otvorů	nové dřevěné okna
Zastřešení	vláknocementové šablony

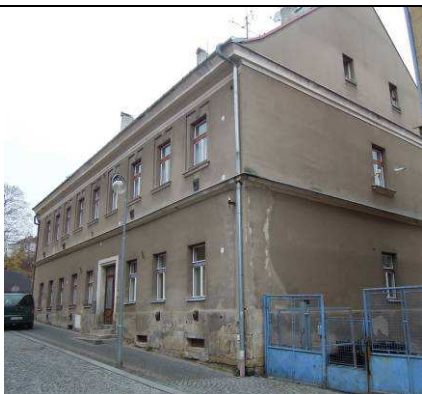
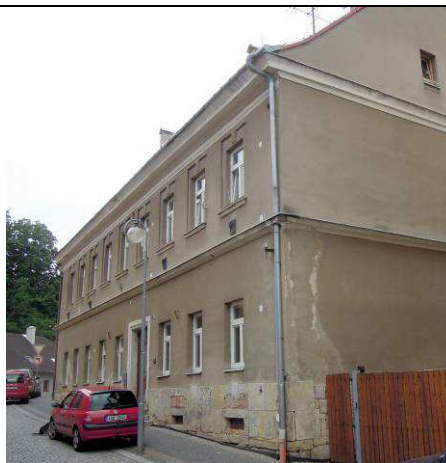
č.p. 74

Nosné stěny, fasády	smíšené zdivo, vápenná omítka
Výplně otvorů	nové dřevěná okna
Zastřešení	hliníkový plech

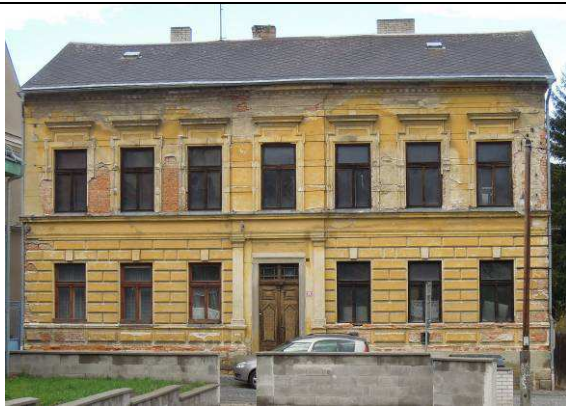
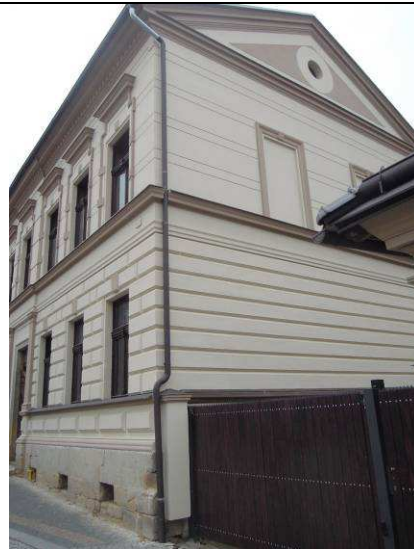
Nosné stěny, fasády	smíšené zdivo, vápenná omítka
Výplně otvorů	dřevěná okna z konce devatenáctého století
Zastřešení	osinkocementové šablony

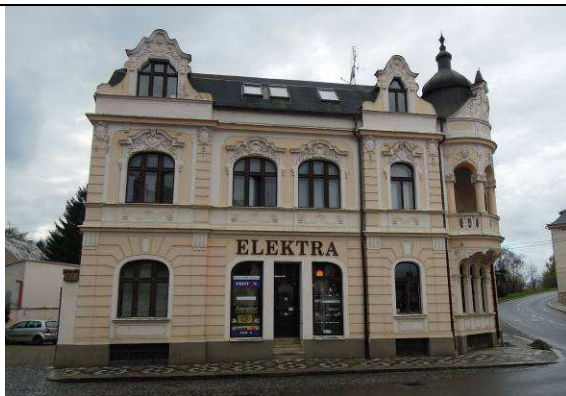
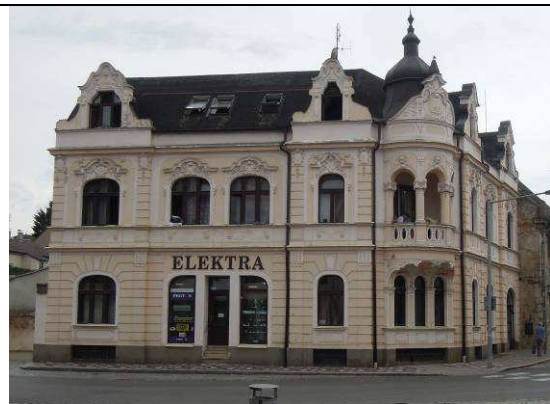
Objekt s hodnotnou secesní fasádou.

Nosné stěny, fasády	cihelné zdivo, vápenná omítka
Výplně otvorů	původní dřevěná okna
Zastřešení	bitumenové šablony

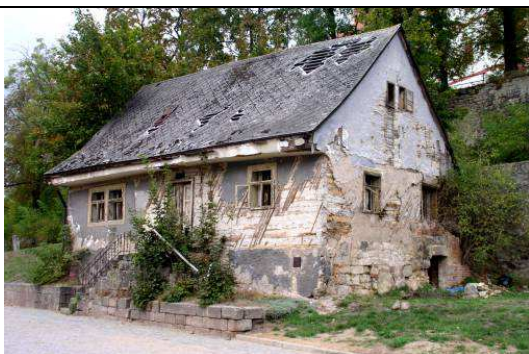
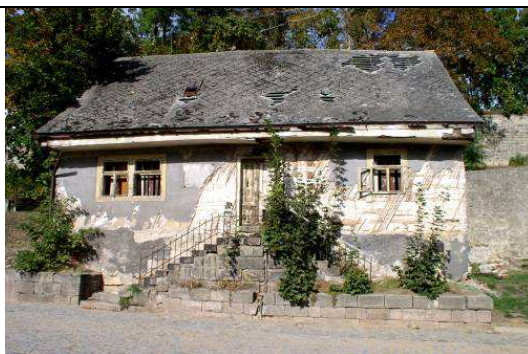
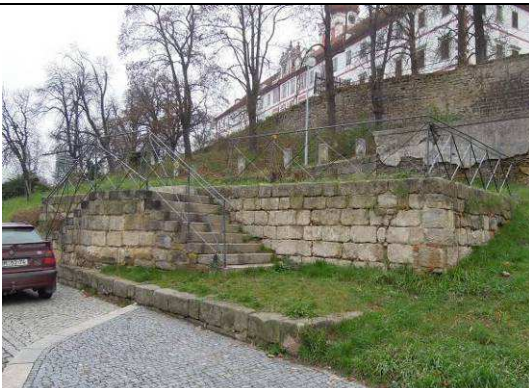
č.p. 87

Jedná se o základy tzv. Arnoldova domu, zachován původní valený sklep.

Stavení pozdně barokního původu, z poslední čtvrtiny 18. st. 1908 vestavěny do objektu nové dva komíny, 1902 zasazena do průčelí pamětní deska bratří Arnoldů, kteří se zde narodili 1785 a 1801. Příklad lidové architektury, rodný dům buditelů bratří Arnoldů - objekt by měl být chráněn.

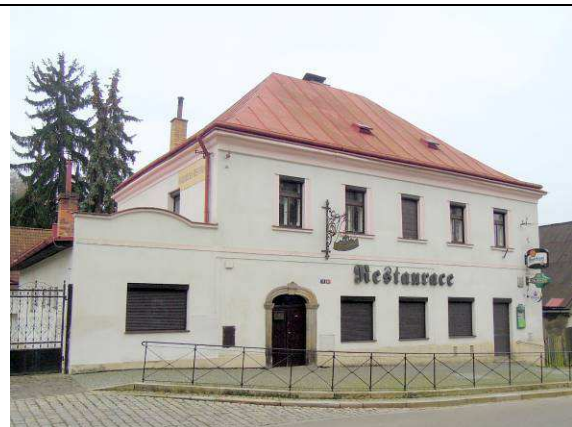
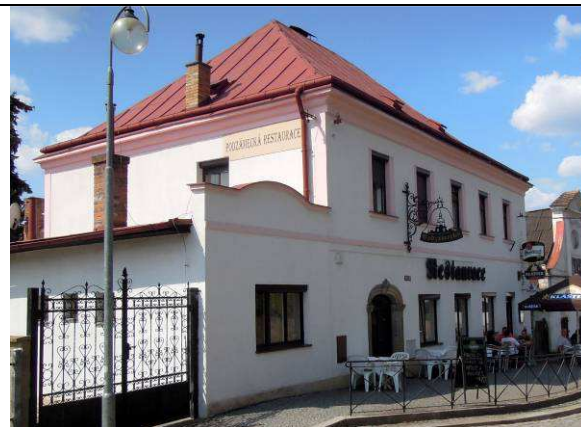
č.p. 91

Nosné stěny, fasády	smíšené zdivo, vápenná omítka
Výplně otvorů	Novodobá dřevěná okna
Zastřešení	natíraný plech

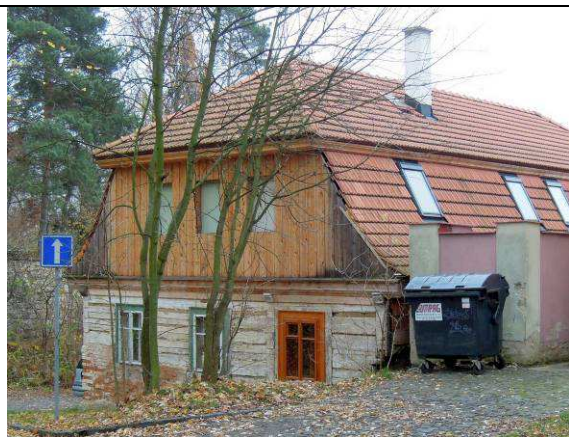
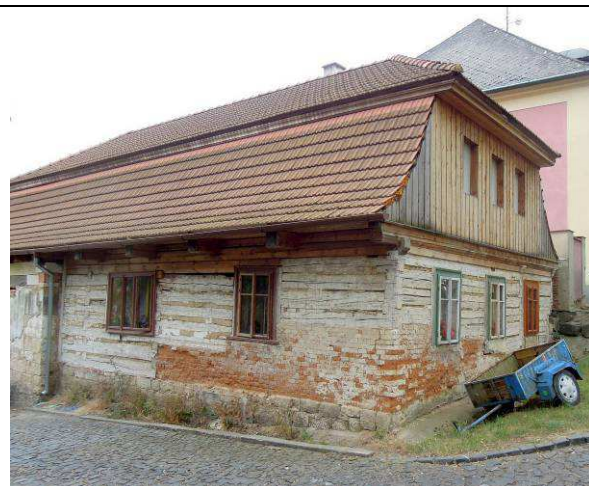
Nosné stěny, fasády	kombinace zdiva a dřevěné konstrukce, není provedena
Výplně otvorů	okna dřevěná – částečně nová, částečně novodobá
Zastřešení	pálená keramická taška

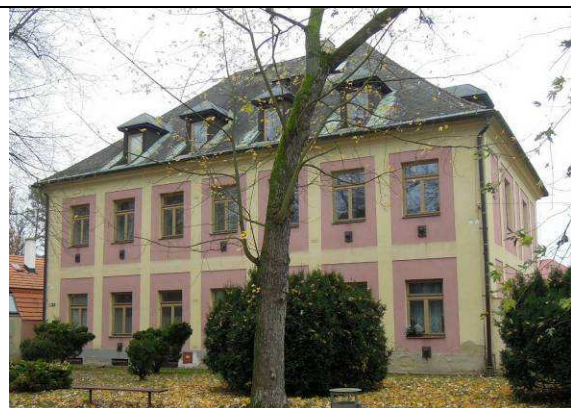
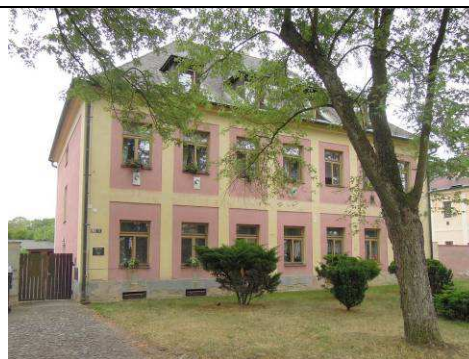
č.p. 156

Nosné stěny, fasády	smíšené zdivo, vápenná omítka
Výplně otvorů	novodobá dřevěná okna
Zastřešení	osinkocementové šablony

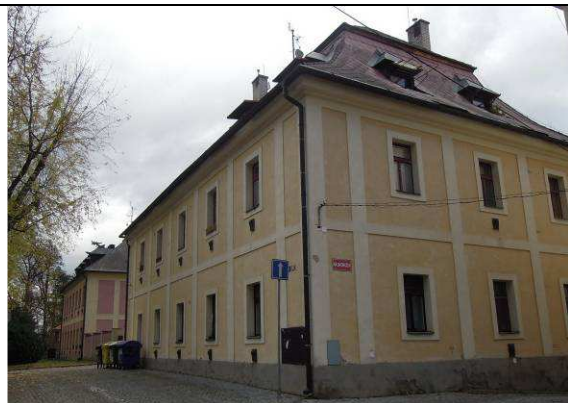
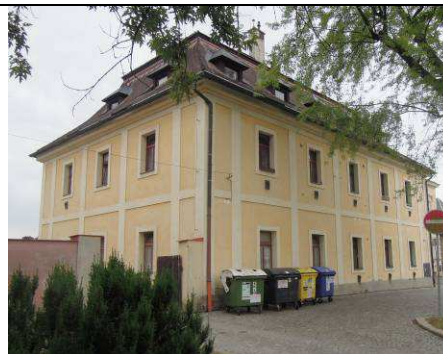
č.p. 157

Nosné stěny, fasády	smíšené zdivo, vápenná omítka
Výplně otvorů	novodobá dřevěná okna
Zastřešení	osinkocementové šablony

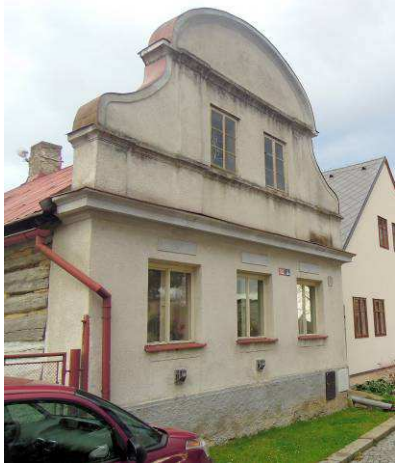
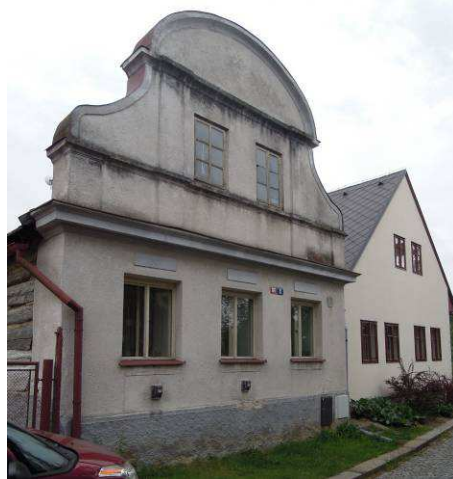
Nosné stěny, fasády	smíšené zdivo, vápenná omítka roubená část bez omítky
Výplně otvorů	novodobá dřevěná okna
Zastřešení	plechová krytina

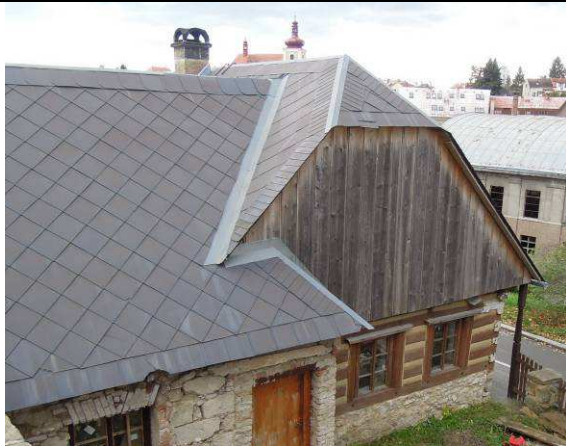
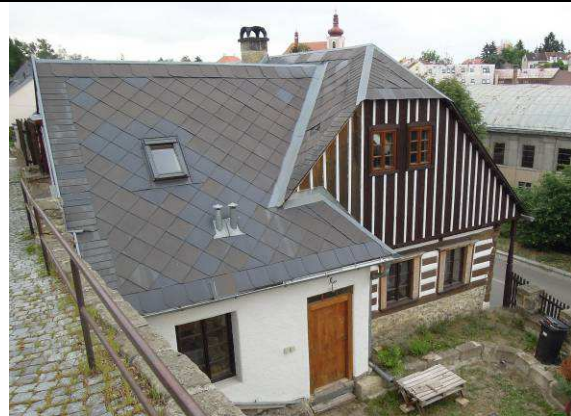
č.p. 163

Nosné stěny, fasády	smíšené zdivo – vápenná omítka roubená část bez omítky
Výplně otvorů	nová dřevěná okna
Zastřešení	vláknocementové šablony

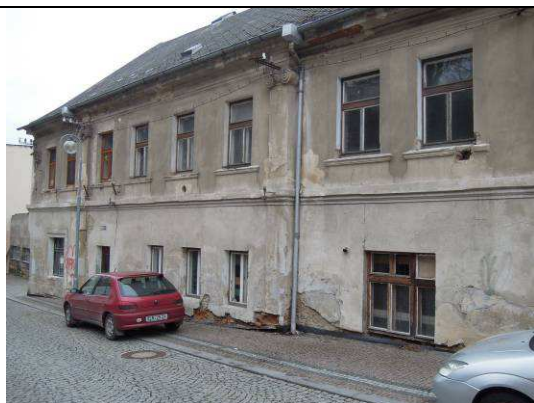
č.p. 550

Výstavný jednopatrový obdélného půdorysu, šířkově orientovaný, příčně čtyřtraktový, podélně dvojtraktový. Ve druhém traktu zleva (v objektu není osová symetrie) se nachází vstupní chodba, zaklenutá plackami do pasů. Na zadním konci dvojramenné vřetenové schodiště do patra, na podestě placky. Pravá zeď vstupní chodby nápadně silná, cca 100 cm, v ní kamenný lištový portálek s uchy (snad původně dva barokní objekty, sloučené v klasicismu v jeden). Trakt vlevo vstupní chodby obsahuje vpředu místnost s křížovou klenbou na odsazených patkách, vzadu pak tři pole obdélných placek s valenými mezipasy. Budova čp. 550, do 1913 čp. IV (židovský objekt), je nejspíše barokního původu, výrazně přestavěná v klasicismu. Na katastrální mapě z 1842 na ní navazuje levý dvorní objekt, rovněž zděný, údajně bývalá synagoga, zbořená za druhé světové války. Novodobé adaptace objektu vesměs budovu znehodnocují, jak patrně na úpravě vstupu etc.

Nosné stěny, fasády	smíšené zdivo – vápenná omítka
Výplně otvorů	novodobá dřevěná okna
Zastřešení	osinkocementové šablony

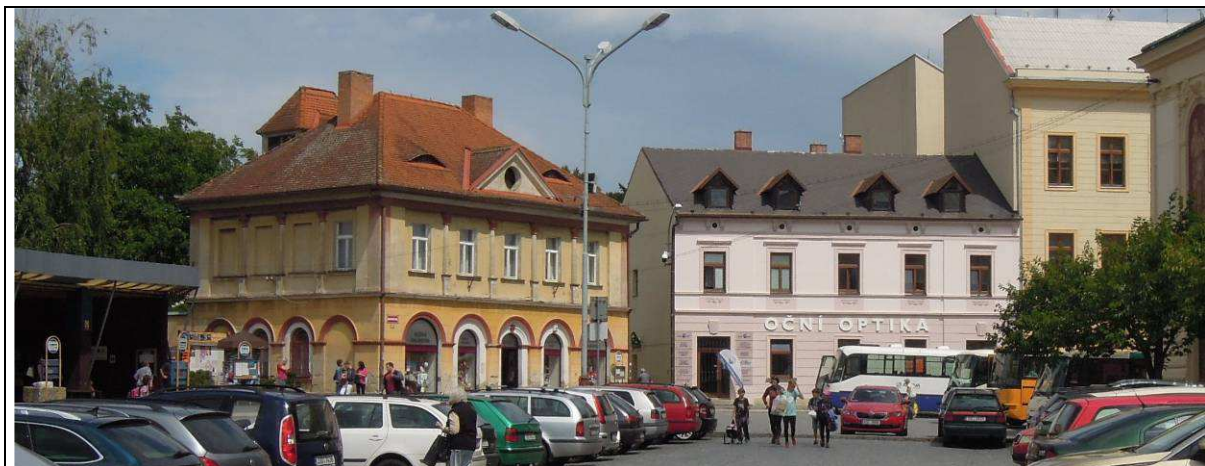
Oprava fasády objektu čp. 243, kvalitně zvolená barva, decentní nápis, vhodné skleněné informační tabule.

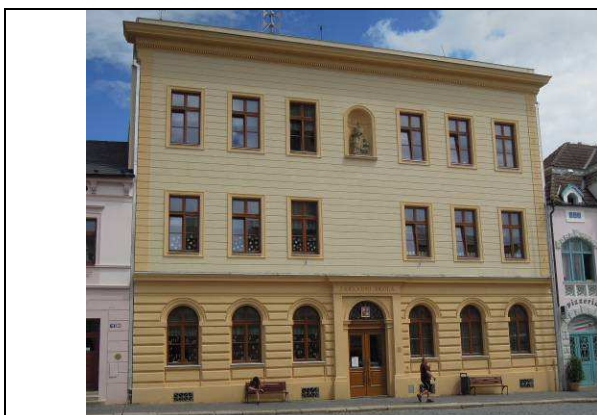
Oprava fasády bývalé chlapecké školy na náměstí.

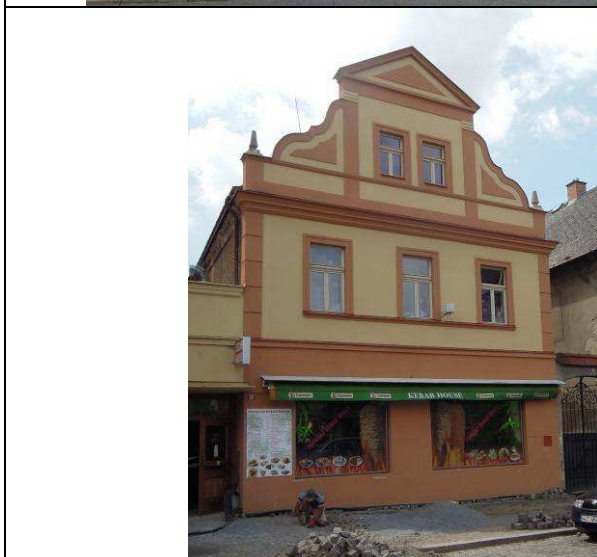
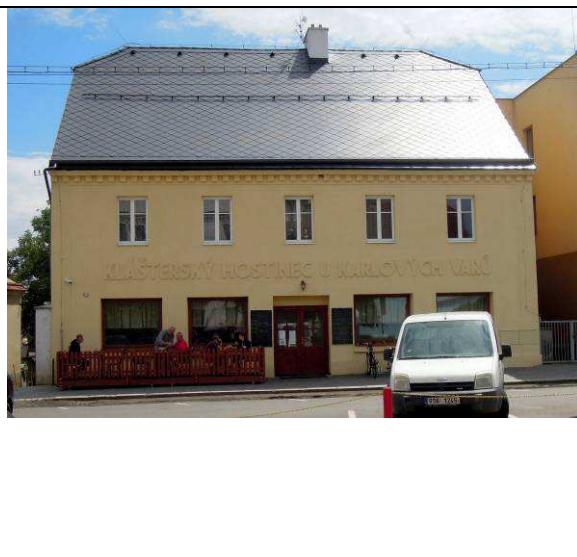
Opravená fasáda štítu v intencích předchozího zjednodušení detailů

Oprava domu s restaurací na náměstí

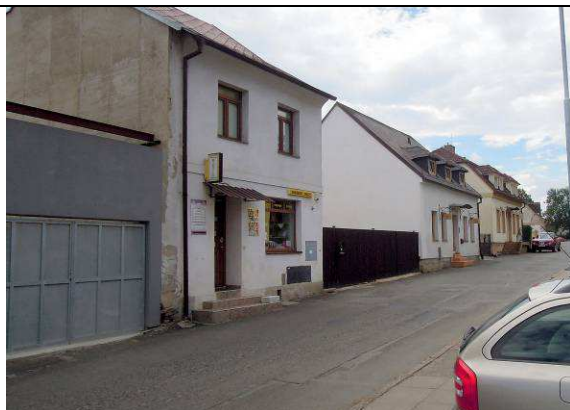
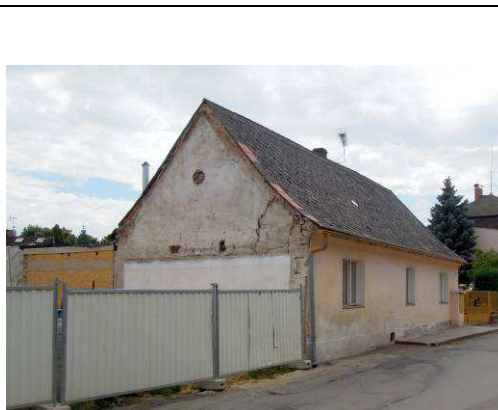
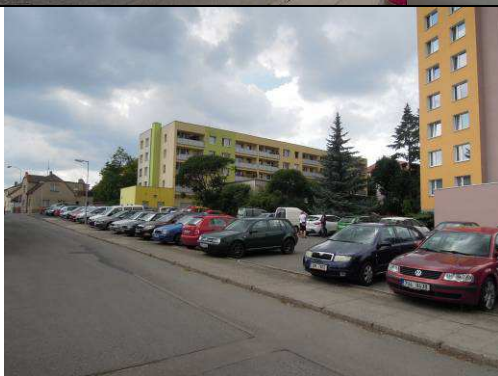
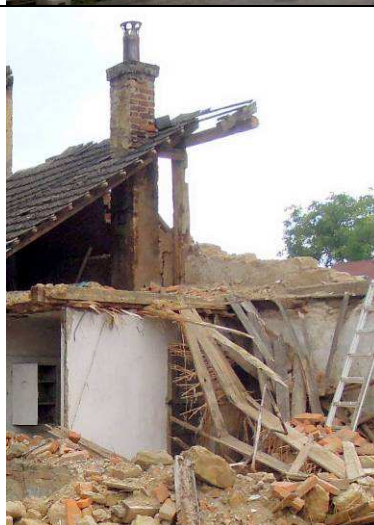
V současnosti dochází k masivním přestavbám nebo přímo demolici domků a ulice tím mění svůj charakter.

Zbytky původní zástavby se pak nacházejí ve velmi špatném stavu.

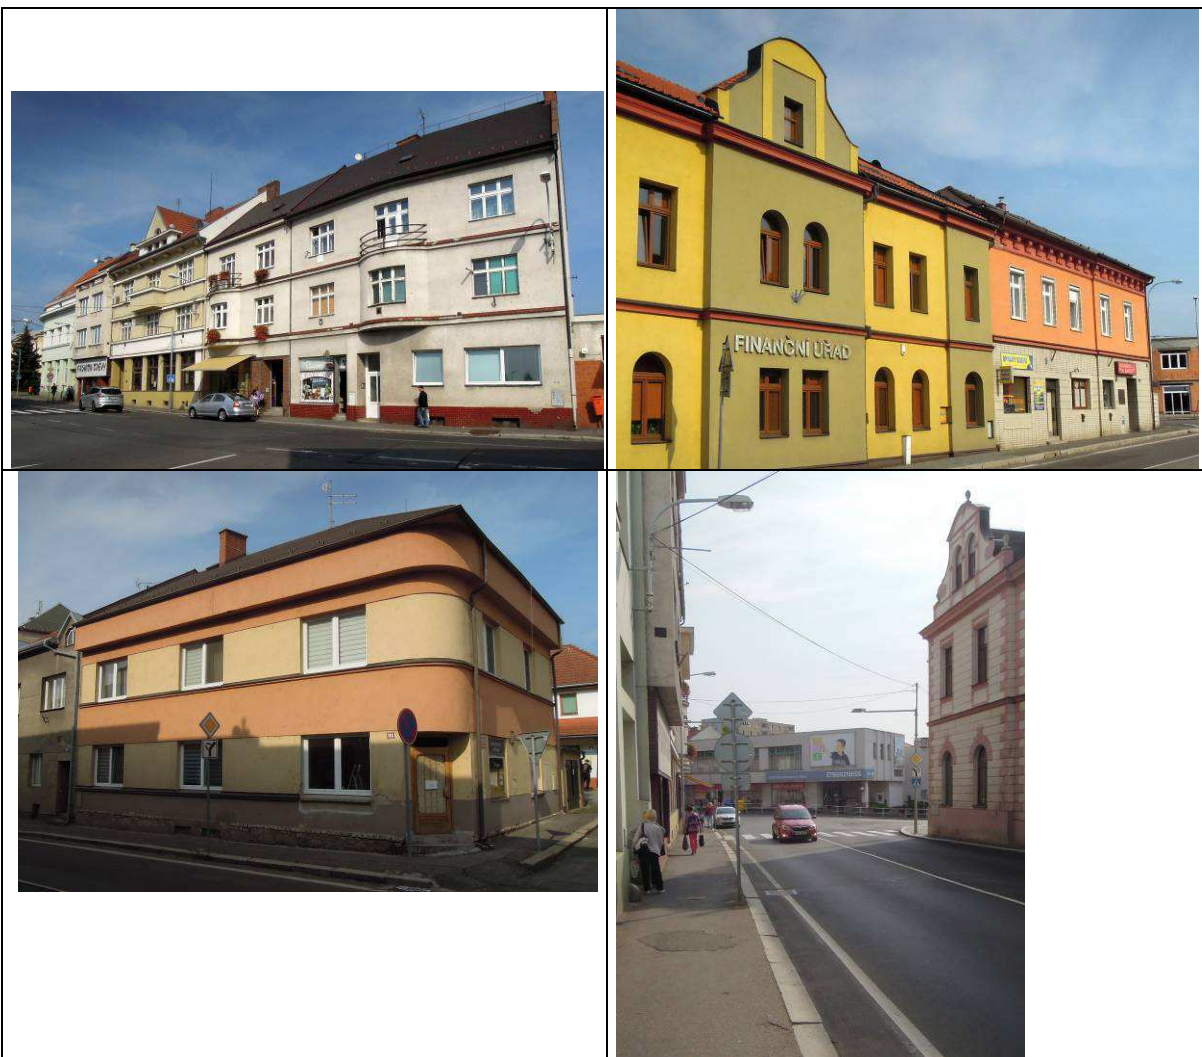
V oblasti Turnovské ulice převažuje výstavba z třicátých let minulého století, část fasád je v původním stavu, část pak byla nekvalitně opravena většinou již v devadesátých letech minulého století. Plastová okna, bitumenové šindele, zářivé barvy a další prohřešky proti památkové péči jsou patrné na řadě objektů. Povzbudivé však je, že ještě existuje skupina domů, která má fasády potažmo obvodové pláště nepoškozené. U těchto objektů bude nutné dohlédnout na jejich kvalitní opravu.

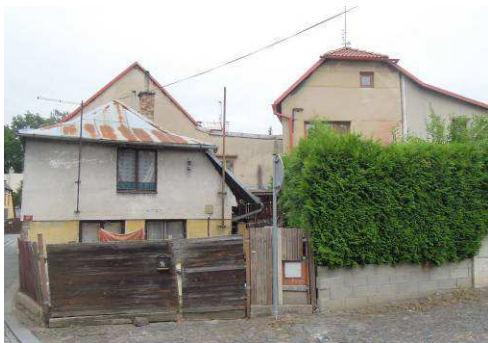
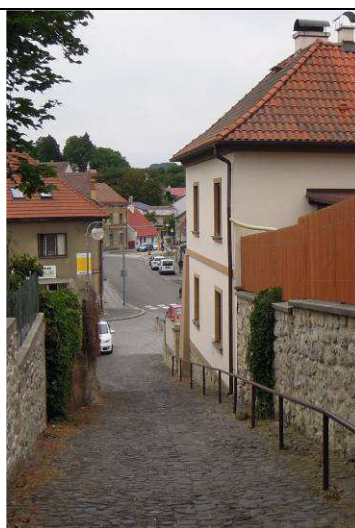
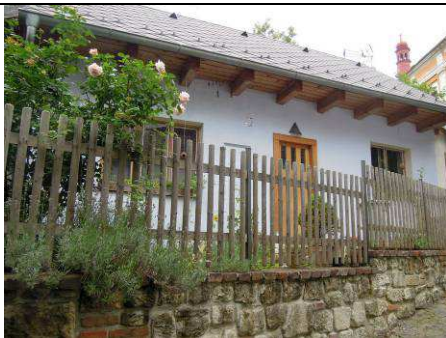
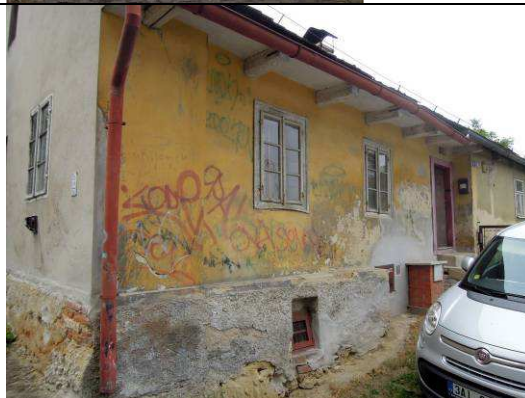
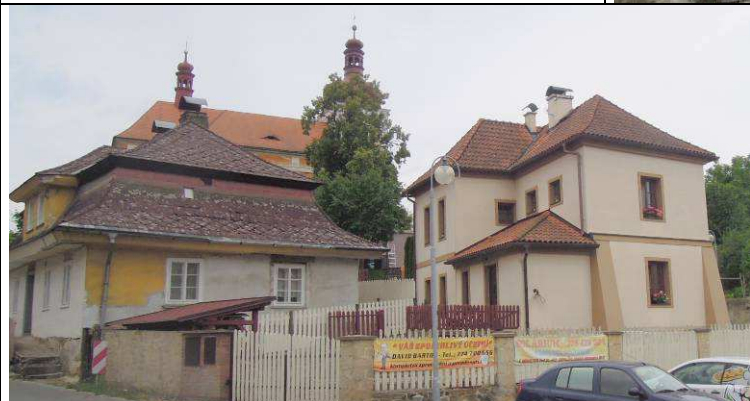
V ulici Příčná mezi ulicemi Sirkova a Na Stupních je území zastavěno několika malými domky, které jsou ve špatném stavebně technickém stavu, nekvalitně opravovány a přistavovány a v budoucnosti je bude nutné zbourat, jelikož jejich oprava není ani z technického ani ekonomického hlediska možná – foto nahoře. Pod bývalou hřbitovní zdí se nalézají objekty, jejichž zachování je naopak žádoucí. Objekt čp. 68 je již zrekonstruován, objekt čp. 64 na rekonstrukci čeká – foto dole.

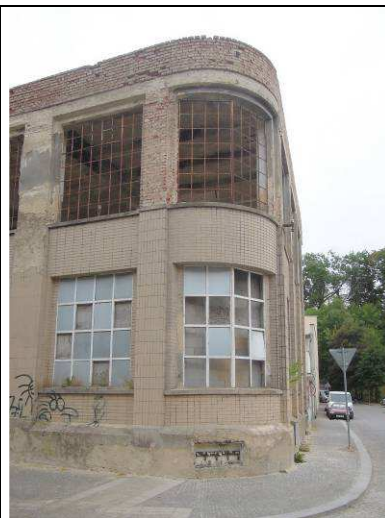
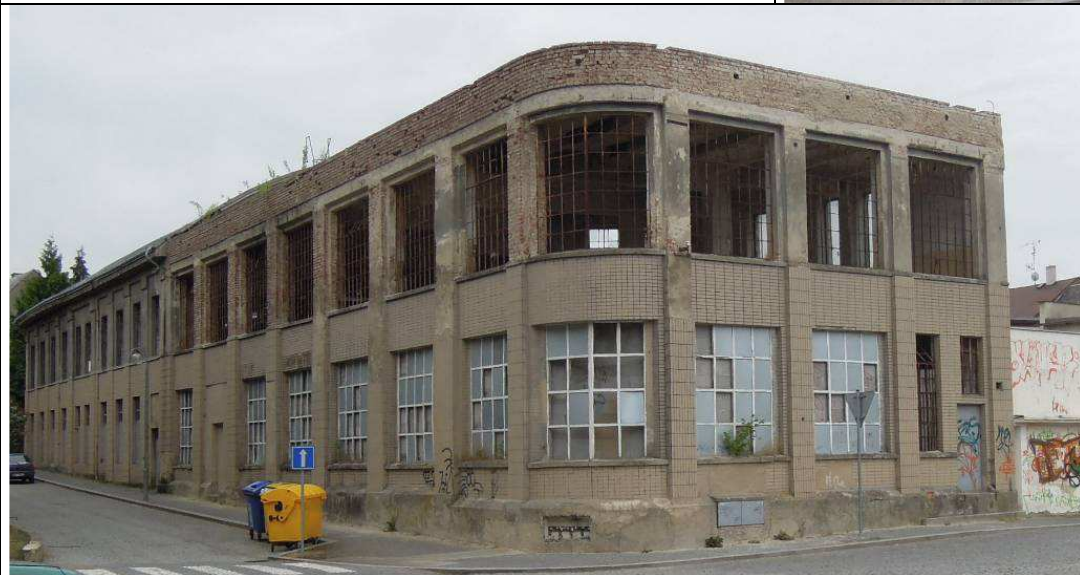
Prostor Arnoldovy ulice – na kresbě vlevo původní zástavba a dům bratří Arnoldů – vpravo nahoře pak současný stav. Doporučujeme revitalizaci a dosazení zeleně.

Vpravo a dole bývalá prádelna Beneš – v současnosti chátrající budova, která by si jistě zasloužila zachování a nové využití.

Prádelna je mimo provoz již cca. dvacet let, v minulém roce byl odbourán komín, který dokresloval industriální charakter budovy.

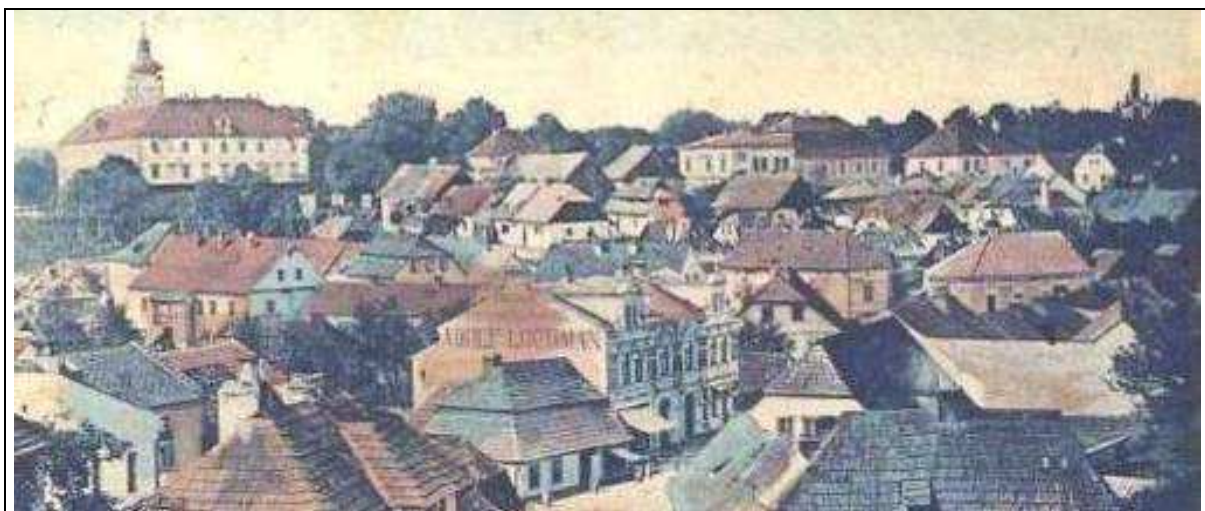
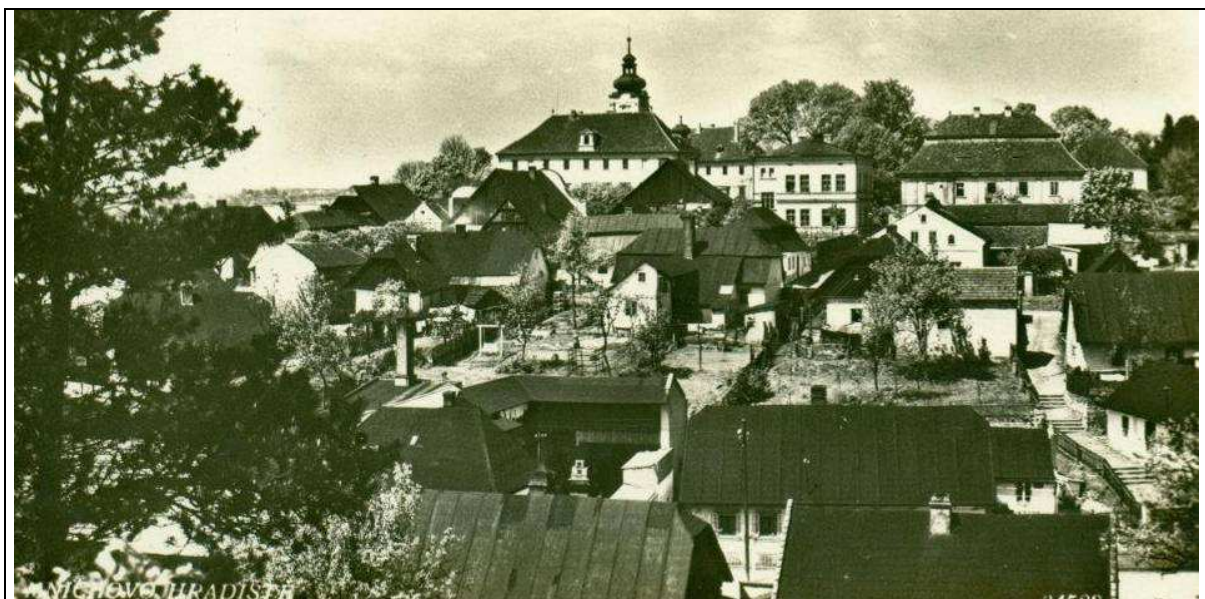
Původní zástavba Dvorců, čtvrti obyvatel svojí činností svázaných s chodem zámku, se jeví jako nesourodá změť domků a chaloupek situovaných podle terénních podmínek svažitého pozemku. Při bližším zkoumání však zjistíme, že se jednalo o poměrně urbanisticky ucelenou čtvrť v současnosti narušenou jak nevhodnými novostavbami bez měřítka, tak různými přístavbami a dostavbami původních domků.

Jelikož stavebně technický stav řady objektů je velmi špatný a konstrukce některých je neopravitelná, bude nutné nejen dohlížet na rekonstrukce a opravy stávajících objektů, ale hlavně do zástavby situovat objekty nově vystavěné v místech odstraněných domků, architektonicky soudobě řešené, které však budou respektovat kontext a měřítko oblasti.

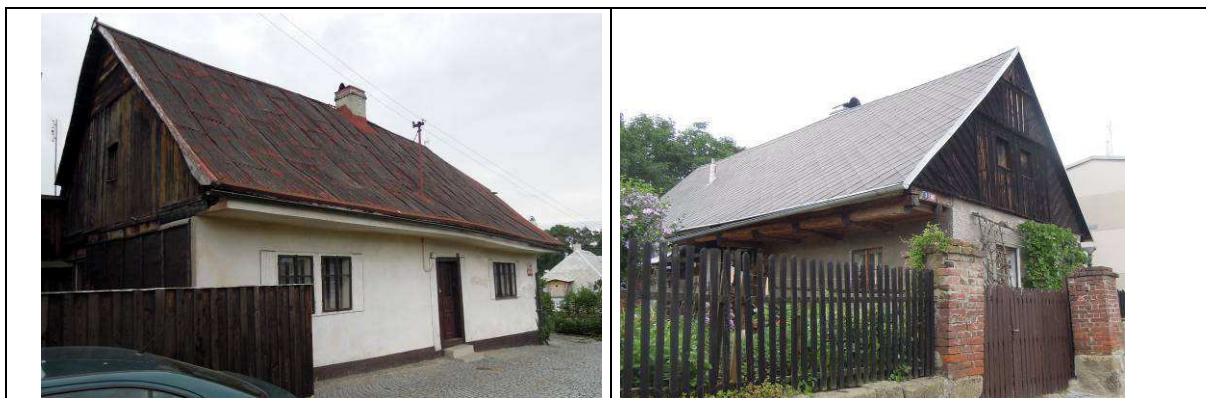
Objekt čp. 165 na Nigrínové návrší a památkově chráněný objekt čp. 166 dva reprezentanti původní zástavby, poměrně kvalitně udržované.

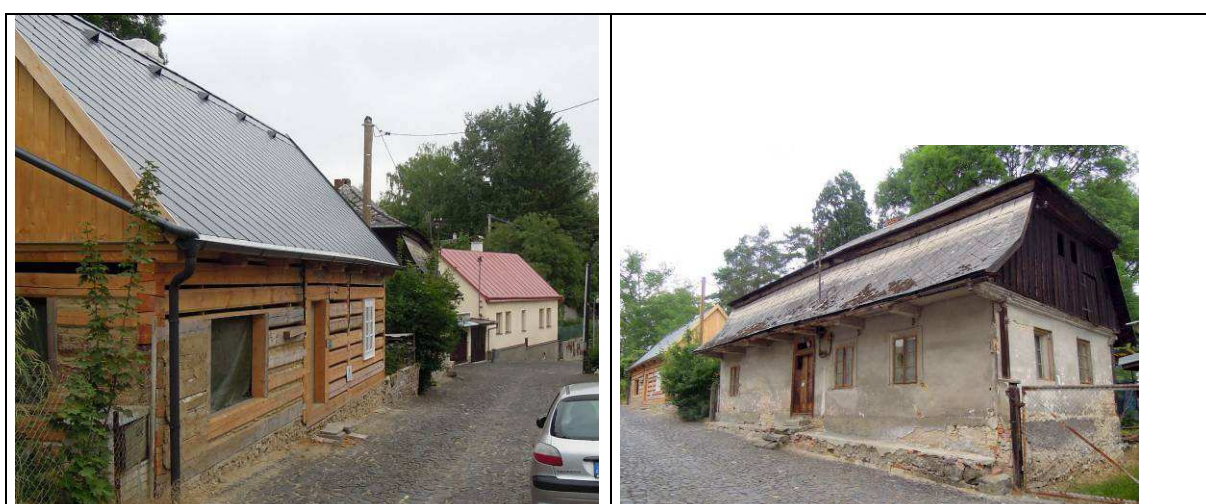
Druhou částí je ulice Hluboká, ve které se nachází objekt čp.173, na němž probíhá rozsáhlá rekonstrukce /nahore/, pod ní pak čp.174 /vpravo nahore/ velmi zachovalý objekt s většinou výplní z doby výstavby. Nároží s ulicí V Lipách rekonstrukce, tvoří čp.155 – probíhá rekonstrukce.

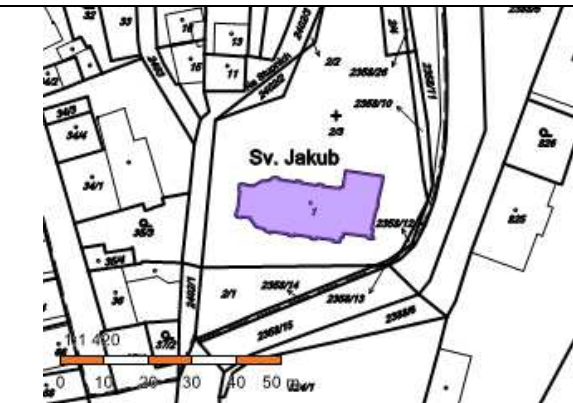
Do budoucna bude nutné přistoupit jednak k opravě jednotlivých náhrobků a jednak k revitalizaci zeleně bývalého hřbitova. Na opěrné zdi při vstupu do areálu se projevuje problém, který se opakuje na mnoha místech ve městě – jedná se o degradaci a rozpad pískovce, který je součástí řady konstrukcí.

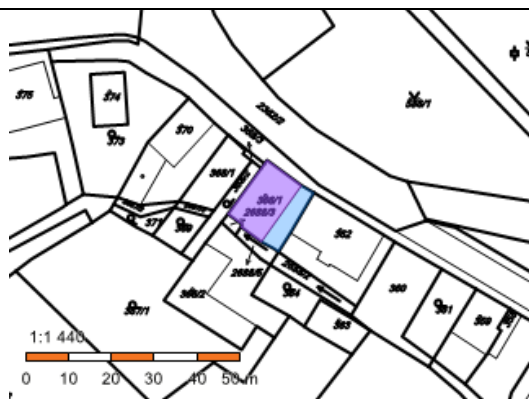
Přízemní pozdně barokní dům z konce 18. století s výrazným volutovým štítem.

Objekt stále více chátrá. Poruchy se prohlubují – statické praskliny v nosných zdech, krov napaden hnilobou, respektive dřevokaznými houbami, krytina poškozená, okna a dveře poškozené.

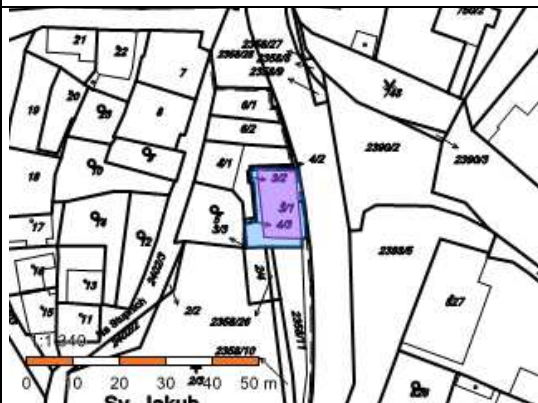
Přízemní klasicistní stavba z konce 18. století.

Objekt je stále v poměrně špatném stavebně technickém stavu. Průběžně jsou prováděny výprávkys nosné konstrukce. Dřevo napadené hnilobou a škůdci je nahrazováno vyzdívkou. Doplnkové konstrukce – okna, dveře – jsou částečně opraveny a natřeny. Stav interiéru není známý. Současným největším problémem obvodového pláště je poškozená střecha z osinkocementové krytiny a druhotné podbití říms – poruchy uchycení mohou vést až k jeho odpadnutí. Při prohlídce bylo zjištěno, že majitel provádí na plášti objektu práce, které nejsou povoleny.
