NAO spol. s r. o.

AKTUALIZACE PROGRAMU REGENERACE MĚSTSKÉ PAMÁTKOVÉ ZÓNY

MNICHOVO HRADIŠTĚ 5 ETAPA 2019 – 2023

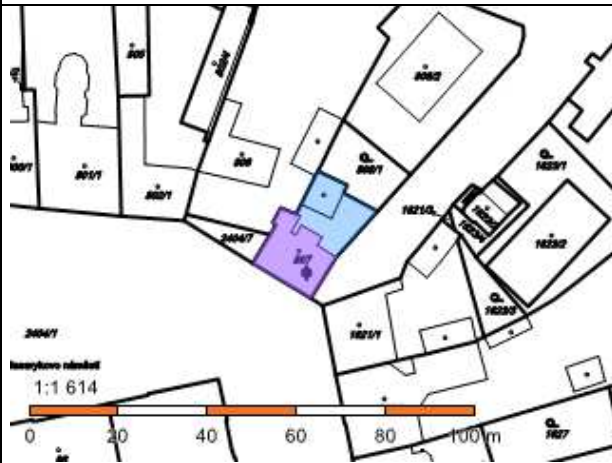
Mnichovo Hradiště, Mnichovo Hradiště, č.p. 242
katalogové číslo: 1000126801
památková ochrana: KP, PZ
číslo ÚSKP: 16260/2-1685
Patrový empírový dům z počátku 19. století.

Fasáda je dlouhodobě neudržovaná, poškozena neodbornými zásahy a vzlínáním zemní vlhkosti. Kvalitní provedení obnovy bude technicky náročné, bude potřebné zajistit zkušeného dodavatele.

V první fázi je třeba opravit fasádu průčelí, kde je poškozená korunní římsa. Při opravě se bude postupovat podle požadavků závazného stanoviska NPÚ – bude zachováno veškeré architektonické členění, oprava poškozených prvků bude provedena odborně štukatéřsky, z fasády bude odstraněna vrchní hrubá omítka a ostatní omítky budou odstraňovány v rozsahu poškození. Obnovená omítka bude hladká vápenná, nátěr fasády bude proveden vápennými nebo minerálními silikátovými barvami. Barevnost bude upřesněna po provedení průzkumu z lešení. Před obnovou nátěru budou odebrány vzorky k posouzení zástupcem NPÚ.

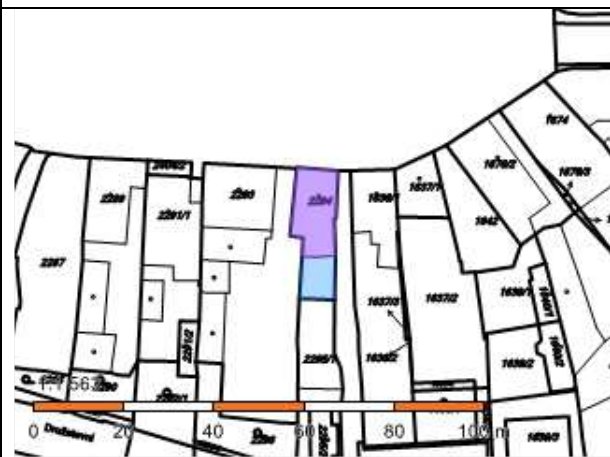
Přízemní barokní dům z poloviny 18. století s výrazným volutovým štítem.

Dům je v poměrně špatném stavebně technickém stavu. V nedávné době byla provedena oprava štítu, jiné opravy nejsou na objektu patrné. Obvodový plášť je silně poškozen, pozitivní je, že v části budovy jsou zachována okna z konce devatenáctého století, které mohou sloužit jako vzor pro výrobu oken nových.

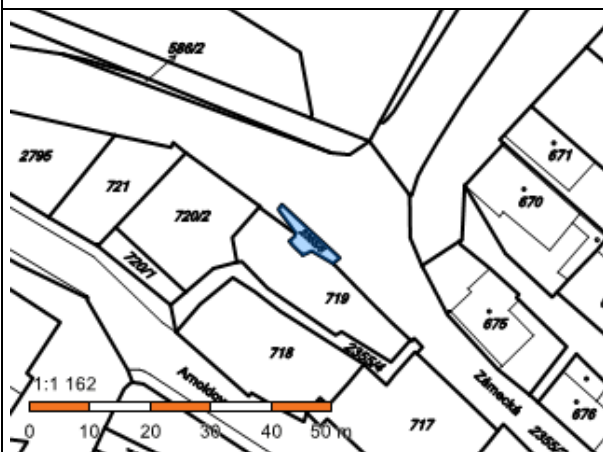
Rozsáhlé barokní sousoší z počátku 18. století umístěné v předpolí zámku

Sousoší je v současnosti v průměrném stavu / hlavní sochy jsou nahrazeny výdusky/, díky vysoké okolní dopravě je znečištěno, v některých místech i mechanicky poškozeno.
Restaurování na základě restaurátorského záměru je pozitivní záměr.

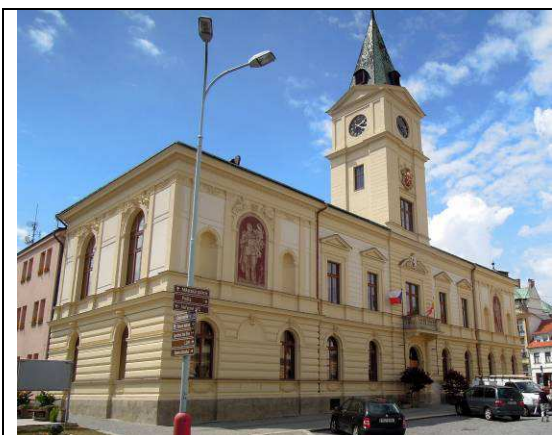
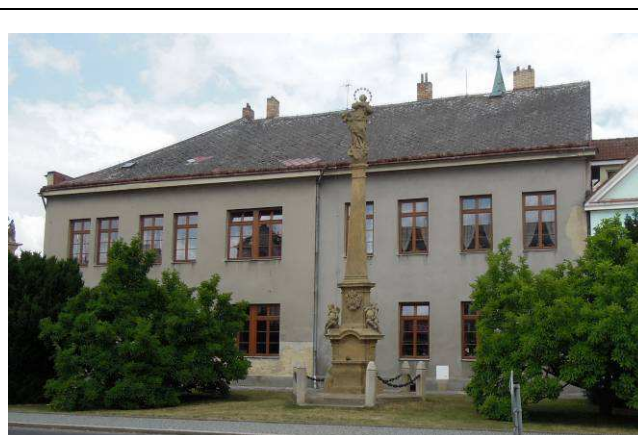
Do současnosti byla vyměněna okna čp. 1 a obnovena fasáda. U čp. 299 byla vyměněna okna. Ostatní úpravy budou následovat. Podle vyjádření památkové péče by měl dům získat původní klasicistní vzhled.

Stávající stav části radničního bloku, vlevo opravená fasáda radnice, vpravo výměna oken u čp. 299.

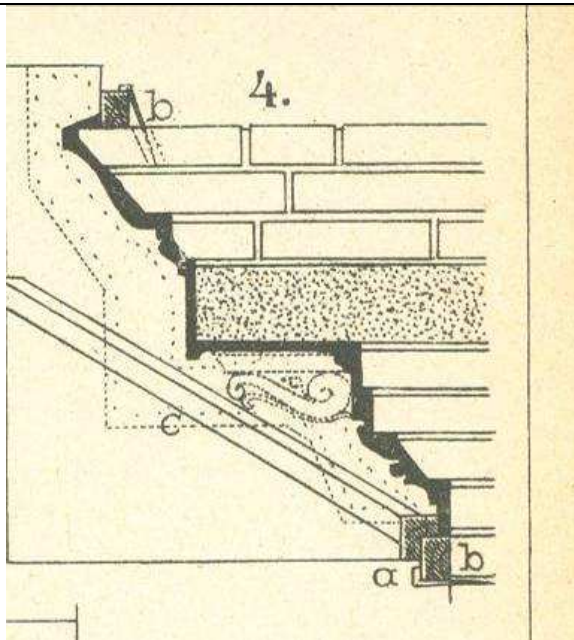
V přímé návaznosti na předešlou kapitolu jsou poškozené konstrukce korunních říms některých objektů, které bude nutné v blízké budoucnosti řešit – při ztrátě stability a pádu části římsy s nadezdívkou by mohlo dojít k nebezpečné havárii. V první řadě je nutné opravit příčinu – tedy zatékání srážkové vody z porušeného zakončení střechy. V případě zjištění masivnějšího porušení pak provést přikotvení táhly z nerezavějící oceli.

Vyobrazené řešení nejlépe odpovídá dané skutečnosti – pouze nadezdívka – zatížení – kamenné římsy je pouze jednou vrstvou cihel. Odlité konzolky jsou uchyceny na ocelové pásy.

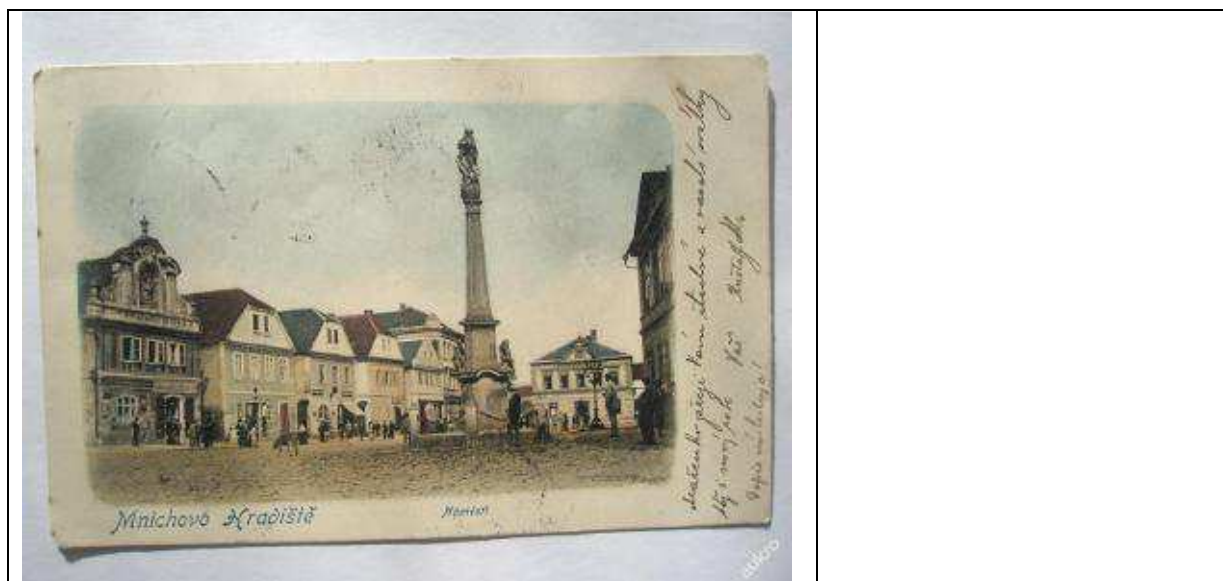
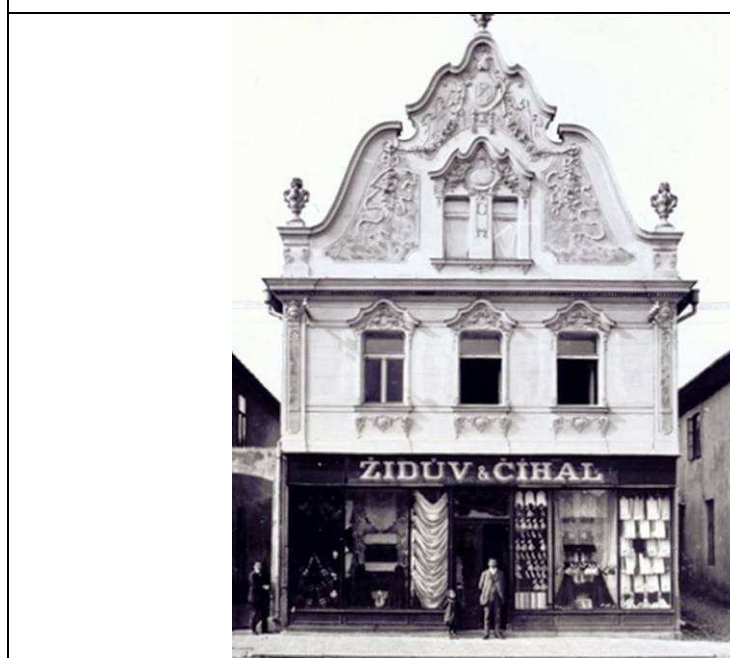
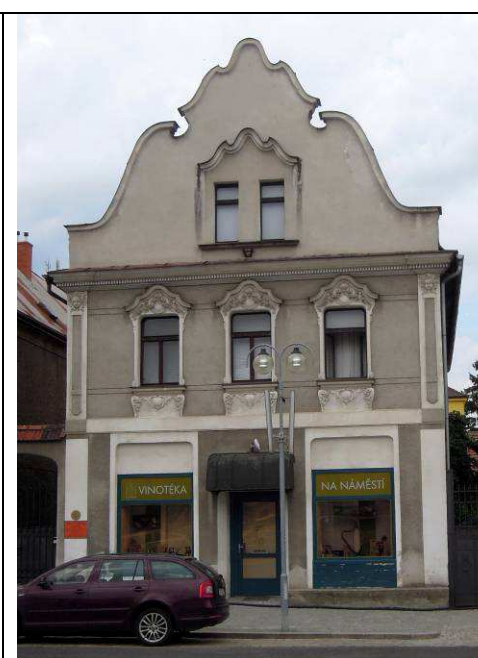
Původní podoba nezdobné klasicistní fasády je zachycena na vrchní pohlednici – jedná se o druhý dům zleva. Eklektická fasáda domu čp. provedená ve své tvarové bohatosti na počátku dvacátého století, byla zbavena části výzdoby a opatřena cementovou omítkou v rámci opravy ze 70. let minulého století.

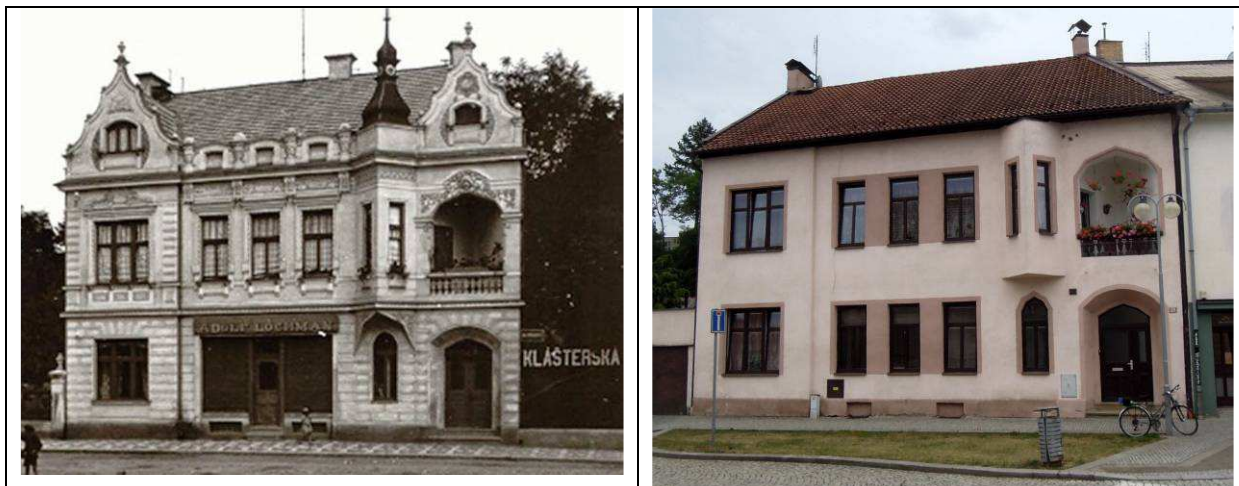
Příkladem jedné z největších devastací fasády je dům čp. 221 v ulici Na Příkopech. Původní bohatě zdobená secesní fasáda Klášterské restaurace byla zcela snesena včetně štítů a hlavní zdobené římsy a nahrazena zcela plochým novotvarem.

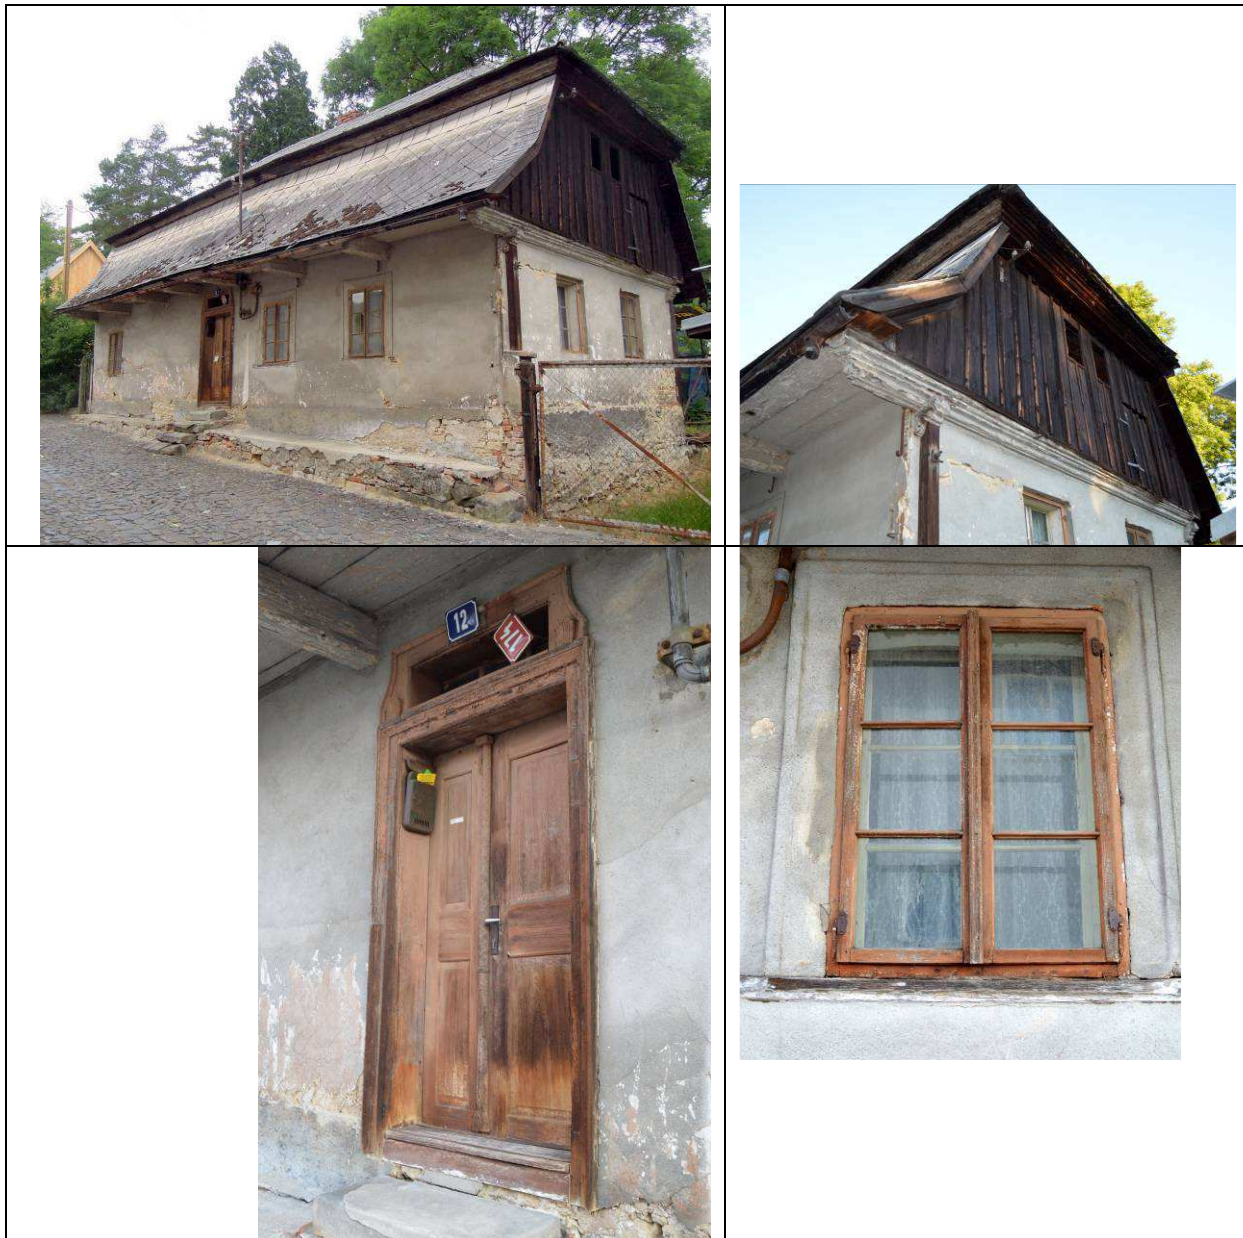
Objekt čp. 174 ve Dvorcích v Hluboké ulici je jednoetapovou stavbou s množstvím dochovaných architektonických detailů a původních konstrukcí. Objekt bez přístaveb a dostaveb, původní výstavba. Mimo čp.7 je tento objekt nejzachovalejší v Mnichově Hradišti z hlediska konstrukcí a výplní otvorů.

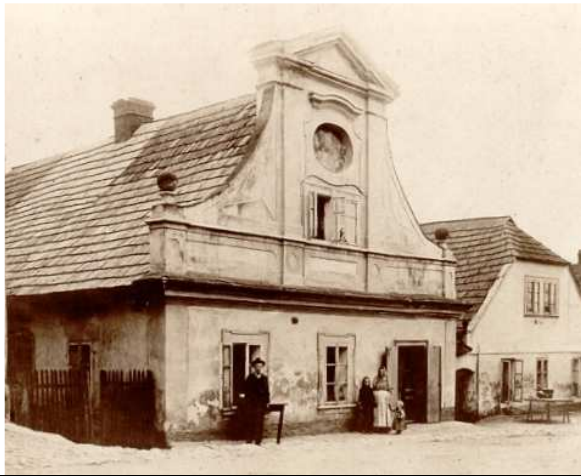
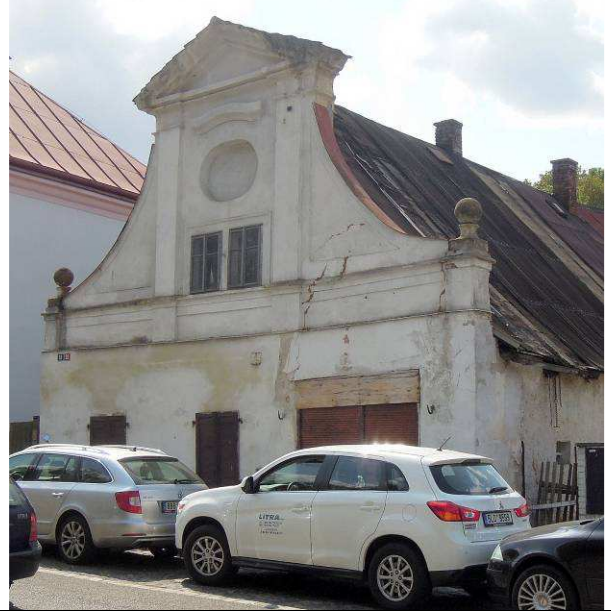
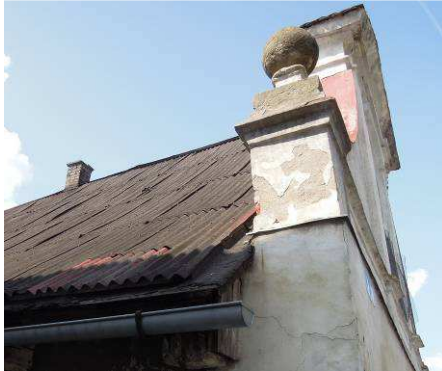
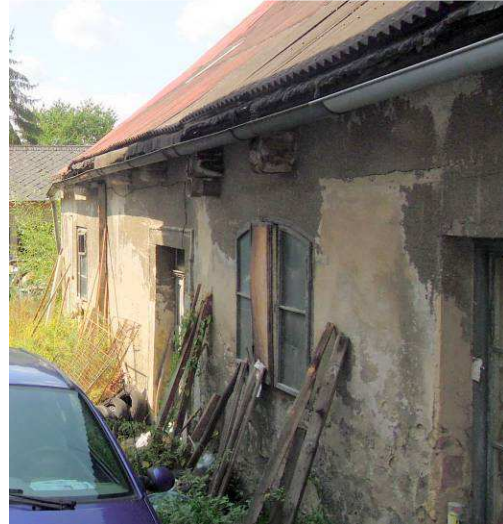
Čp. 93 – situace domu popsána výše. Jedná se o velice zajímavé, poměrně výjimečné, ztvárnění štítu na periferním – venkovském domě. Z porovnání s historickou fotografií jasně vysvítá hloubka poškození – chybějící šambrány, snížená římsa, poničená malba ve výklenku apod.
