**NAO** spol. s r. o.

# AKTUALIZACE PROGRAMU REGENERACE MĚSTSKÉ PAMÁTKOVÉ ZÓNY

## MNICHOVO HRADIŠTĚ 5 ETAPA 2019 – 2023

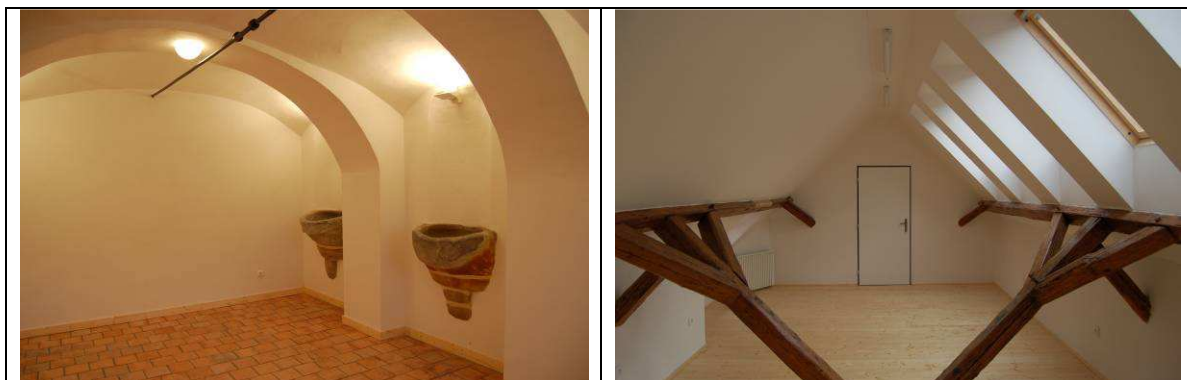
Provedena byla generální oprava krovu, osazena nová střešní okna a vyměněna střešní krytina. Stavební úpravy – snížení vlhkosti stěn a oprava fasády – jsou stále v plánu.

Dvorní objekt – konírna – prodělal generální opravu a částečnou dostavbu pro potřeby provozu ZUŠ.

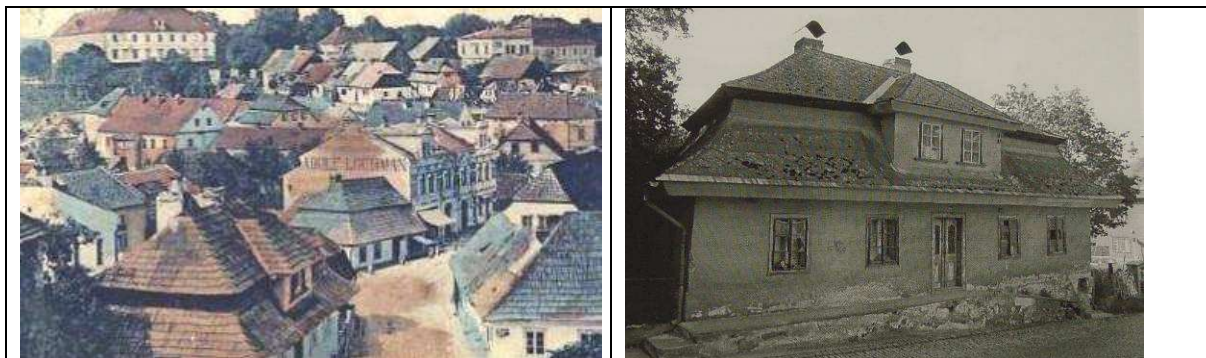
Na objektu nebyly prováděny žádné opravy. Objekt stále více chátrá a jeho havarijní stav se prohlubuje. **Poruchy v nezměněném, tedy v havarijním stavu – statické praskliny v nosných zdech, krov napaden hnilobou respektive dřevokaznými houbami, okna a dveře poškozené. Od minulé prohlídky nedošlo ke změně. Jedná se o jednu z nejohroženějších památek ve městě.**

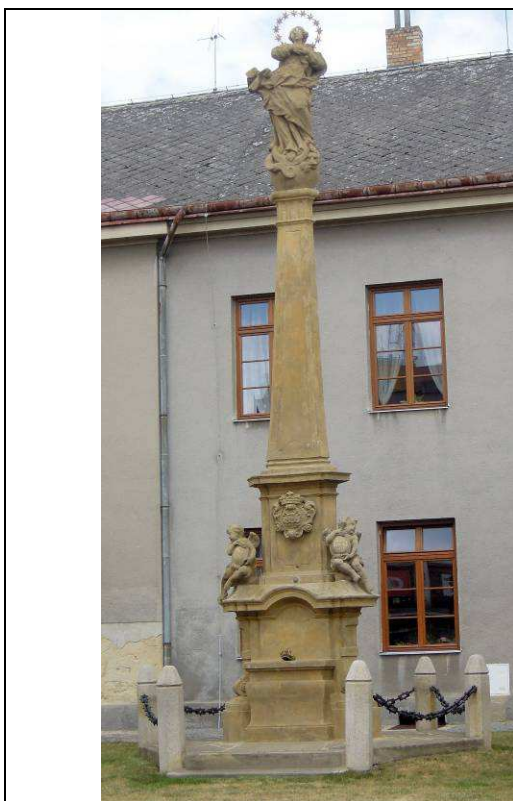
V nedávné době byl sloup restaurován.

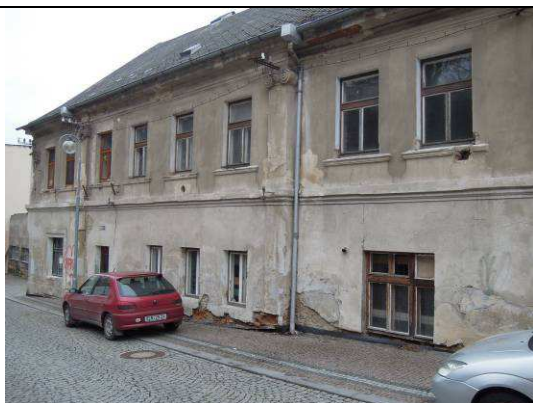
## č.p. 550

Výstavný jednopatrový obdélného půdorysu, šířkově orientovaný, příčně čtyřtraktový, podélně dvojtraktový. Ve druhém traktu zleva (v objektu není osová symetrie) se nachází vstupní chodba, zaklenutá plackami do pasů. Na zadním konci dvojramenné vřetenové schodiště do patra, na podestě placky. Pravá zeď vstupní chodby nápadně silná, cca 100 cm, v ní kamenný lištový portálek s uchy (snad původně dva barokní objekty, sloučené v klasicismu v jeden). Trakt vlevo vstupní chodby obsahuje vpředu místnost s křížovou klenbou na odsazených patkách, vzadu pak tři pole obdélných placek s valenými mezipasy. Budova čp. 550, do 1913 čp. IV (židovský objekt), je nejspíše barokního původu, výrazně přestavěná v klasicismu. Na katastrální mapě z 1842 na ní navazuje levý dvorní objekt, rovněž zděný, údajně bývalá synagoga, zbořená za druhé světové války. Novodobé adaptace objektu vesměs budovu znehodnocují, jak patrně na úpravě vstupu etc.

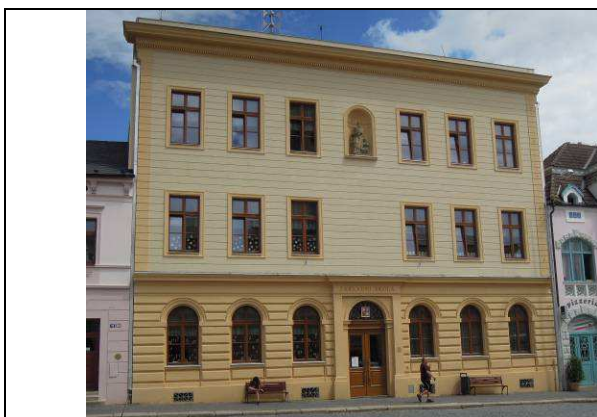
Oprava fasády bývalé chlapecké školy na náměstí.

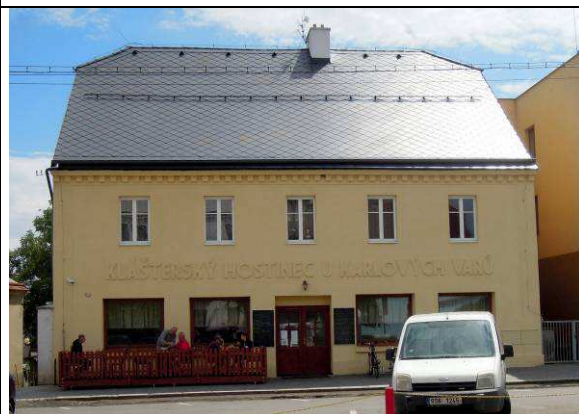
Opravená fasáda štítu v intencích předchozího zjednodušení detailů

Oprava domu s restaurací na náměstí

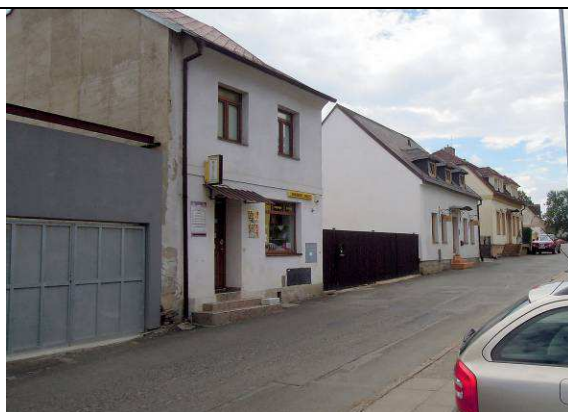
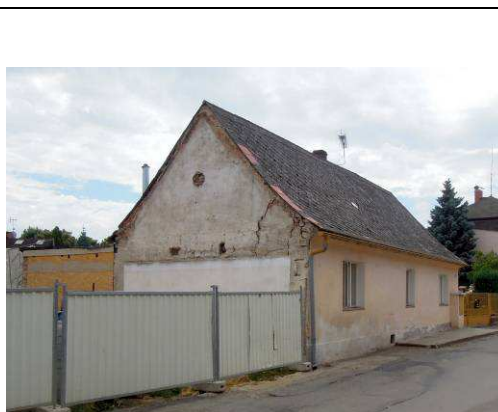
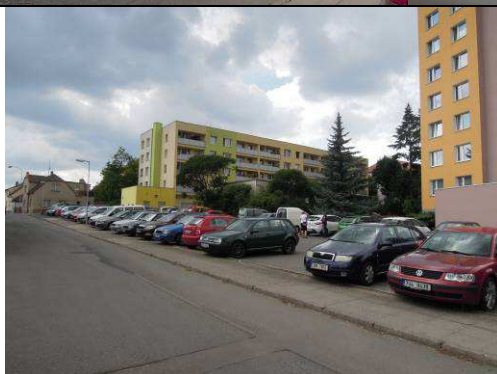
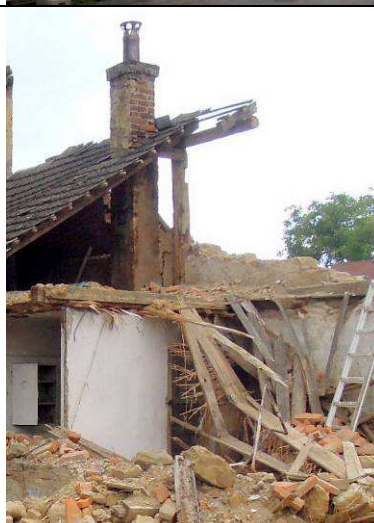
V současnosti dochází k masivním přestavbám nebo přímo demolici domků a ulice tím mění svůj charakter.

Zbytky původní zástavby se pak nacházejí ve velmi špatném stavu.

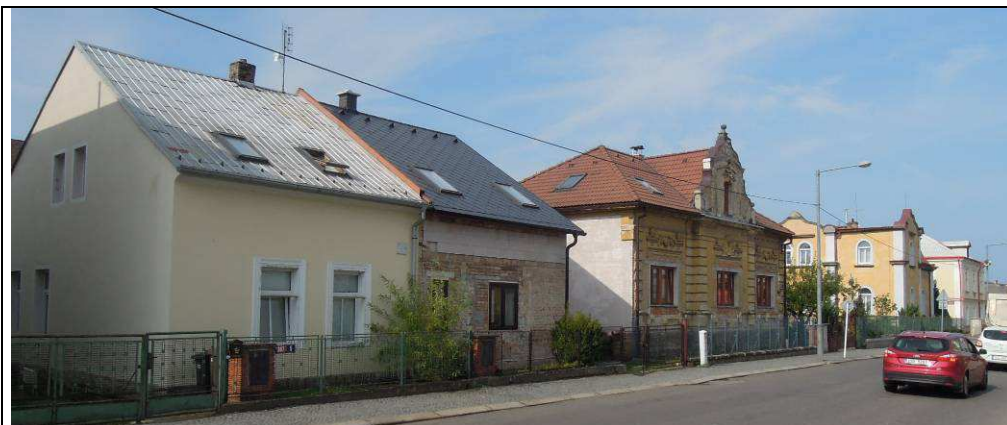
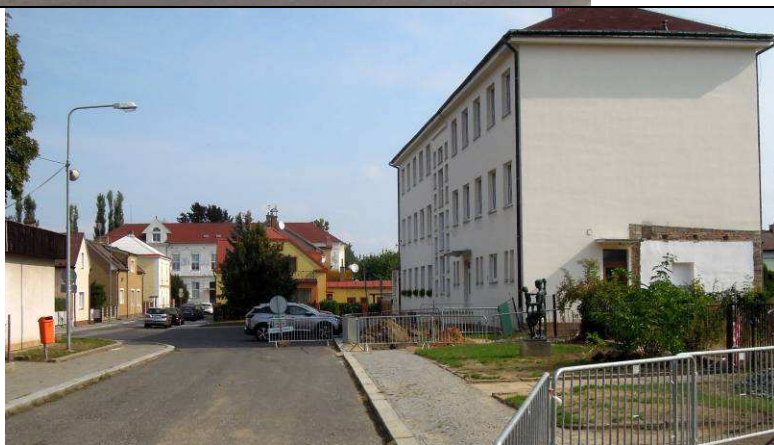
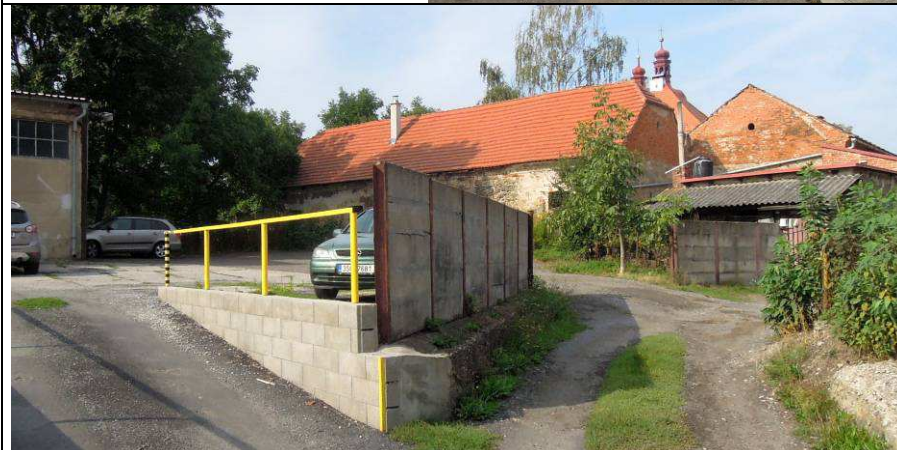
Jedná se o nestabilizované území, kde se mísí školský provoz, bydlení, skladování i drobná výroba. Sanace a regenerace této části zóny bude dlouhodobá záležitost – doporučujeme vypracovat zastavovací studii, která by vyřešila hlavně křížení školského provozu s dopravou.

Na fotografii uprostřed vpravo je patrné místo, kde má být realizována výstavba komunitního centra.

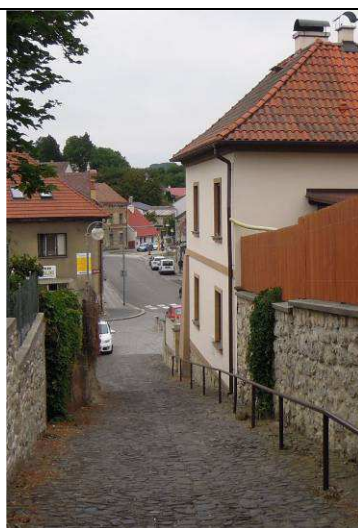
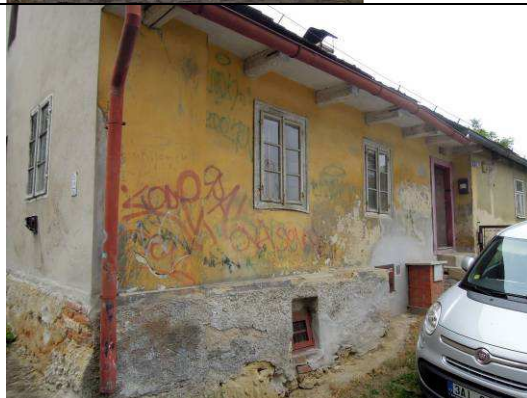
V ulici Příčná mezi ulicemi Sirkova a Na Stupních je území zastavěno několika malými domky, které jsou ve špatném stavebně technickém stavu, nekvalitně opravovány a přistavovány a v budoucnosti je bude nutné zbourat, jelikož jejich oprava není ani z technického ani ekonomického hlediska možná – foto nahoře. Pod bývalou hřbitovní zdí se nalézají objekty, jejichž zachování je naopak žádoucí. Objekt čp. 68 je již zrekonstruován, objekt čp. 64 na rekonstrukci čeká – foto dole.

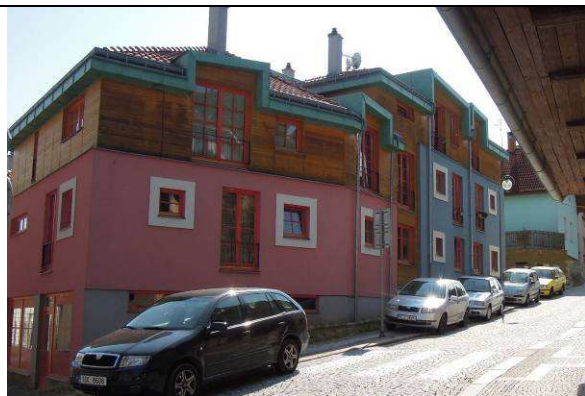
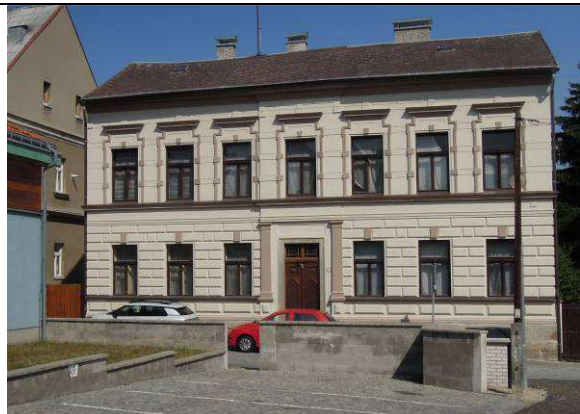
Část objektů v ulici Příčná prošla v minulém období opravou. Vyzdvihnout lze opravu fasády čp. 75 Stávající okna a dveře z původní výstavby byla repasována, fasáda opravena včetně detailů. / barevnost není v souladu se závazným stanoviskem, fasáda měla být jednobarevná/

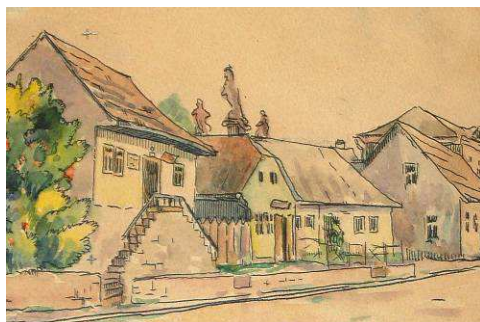
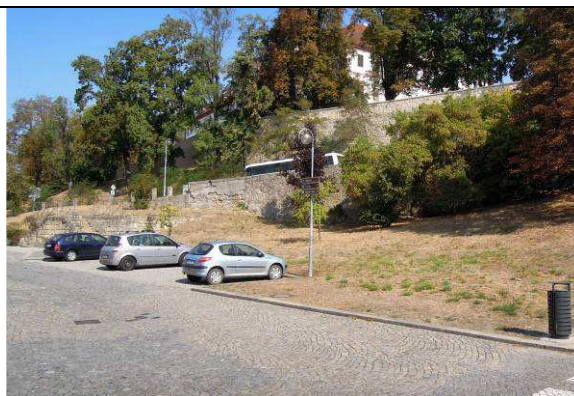
Prostor Arnoldovy ulice – na kresbě vlevo původní zástavba a dům bratří Arnoldů – vpravo nahoře pak současný stav. Doporučujeme revitalizaci a dosazení zeleně.

Vpravo a dole bývalá prádelna Beneš – v současnosti chátrající budova, která by si jistě zasloužila zachování a nové využití.

Prádelna je mimo provoz již cca. dvacet let, v minulém roce byl odbourán komín, který dokresloval industriální charakter budovy.

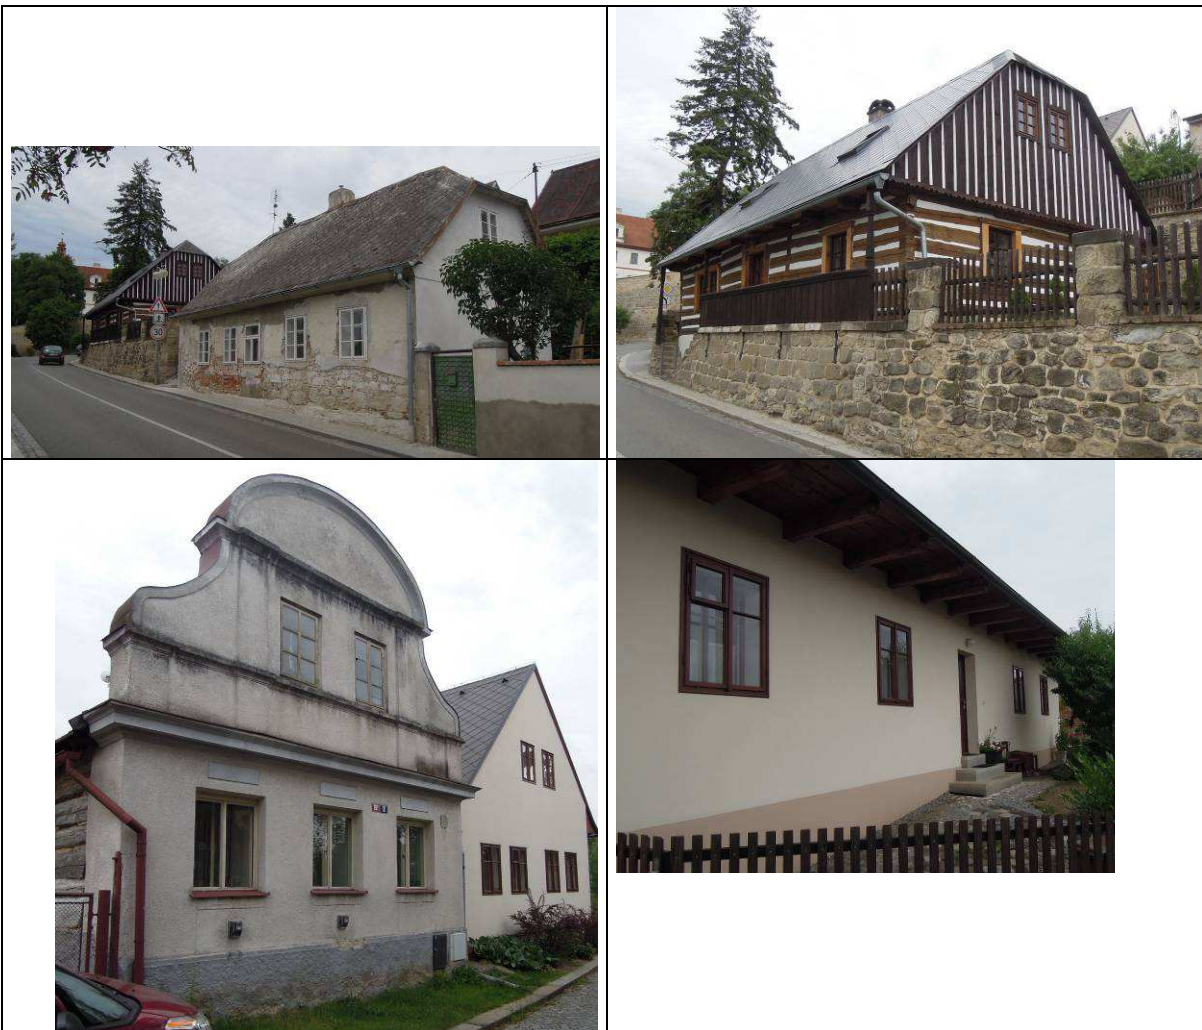
Nahoře pohled do Zámecké ulice.  
Dole ulice V Lipách objekt čp. 161 v pozadí a vpravo tvarová kopie původního objektu čp. 162, který shořel.

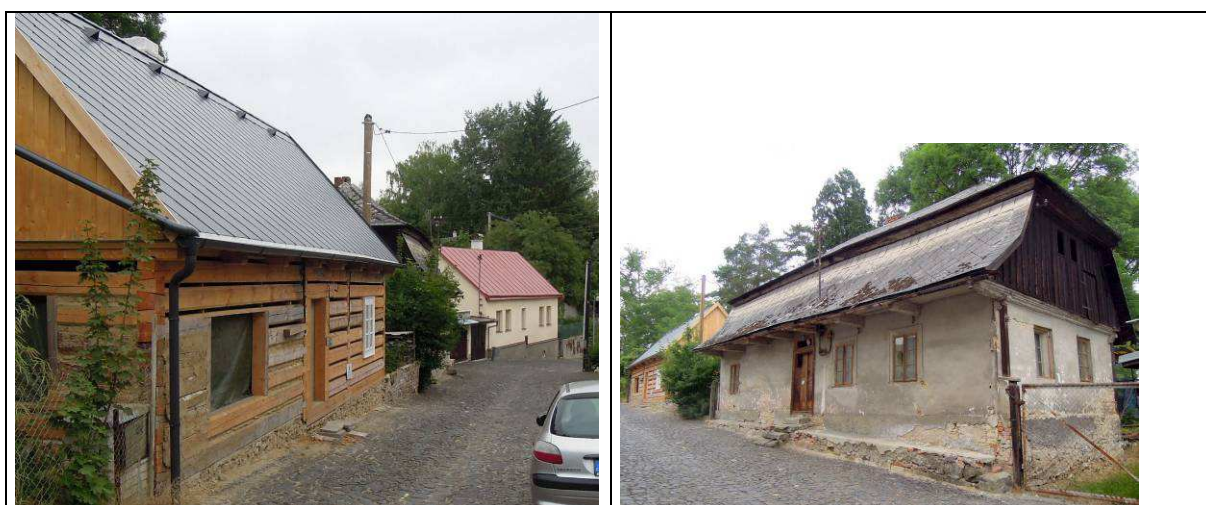
Druhou částí je ulice Hluboká, ve které se nachází objekt čp.173, na němž probíhá rozsáhlá rekonstrukce /nahore/, pod ní pak čp.174 /vpravo nahore/ velmi zachovalý objekt s většinou výplní z doby výstavby. Nároží s ulicí V Lipách rekonstrukce, tvoří čp.155 – probíhá rekonstrukce.

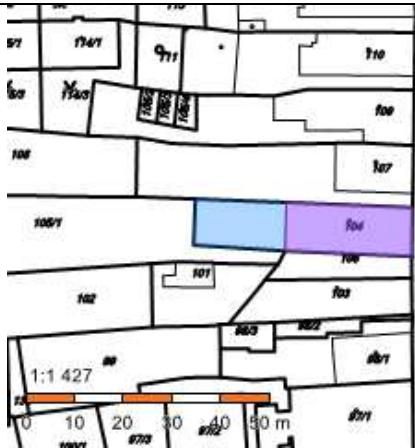
Objekt je v současnosti v rekonstrukci, která probíhá po etapách a týká se vnějšího pláště a bytových jednotek v patře a podkroví. Z provedeného průzkumu obvodového pláště vyplývá, že vlivem působení atmosférických vlivů, dochází k opětnému poškození jeho částí – generální oprava pláště proběhla v devadesátých letech minulého století. Jedná se zvláště o komín, uložení váz, štítu a spodní část fasády.

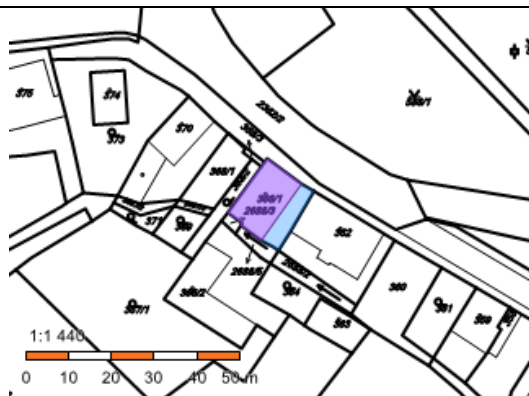
Objekt stále více chátrá. Poruchy se prohlubují – statické praskliny v nosných zdech, krov napaden hnilobou, respektive dřevokaznými houbami, krytina poškozená, okna a dveře poškozené.

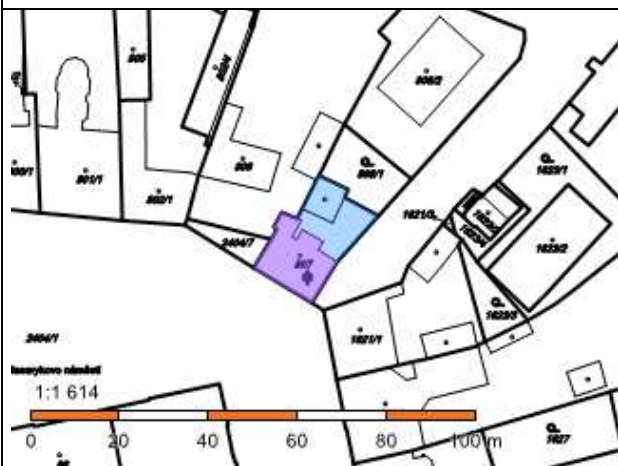
Fasáda je dlouhodobě neudržovaná, poškozena neodbornými zásahy a vzlínáním zemní vlhkosti. Kvalitní provedení obnovy bude technicky náročné, bude potřebné zajistit zkušeného dodavatele.

V první fázi je třeba opravit fasádu průčelí, kde je poškozená korunní římsa. Při opravě se bude postupovat podle požadavků závazného stanoviska NPÚ – bude zachováno veškeré architektonické členění, oprava poškozených prvků bude provedena odborně štukátěrsky, z fasády bude odstraněna vrchní hrubá omítka a ostatní omítky budou odstraňovány v rozsahu poškození. Obnovená omítka bude hladká vápenná, nátěr fasády bude proveden vápennými nebo minerálními silikátovými barvami. Barevnost bude upřesněna po provedení průzkumu z lešení. Před obnovou nátěru budou odebrány vzorky k posouzení zástupcem NPÚ.

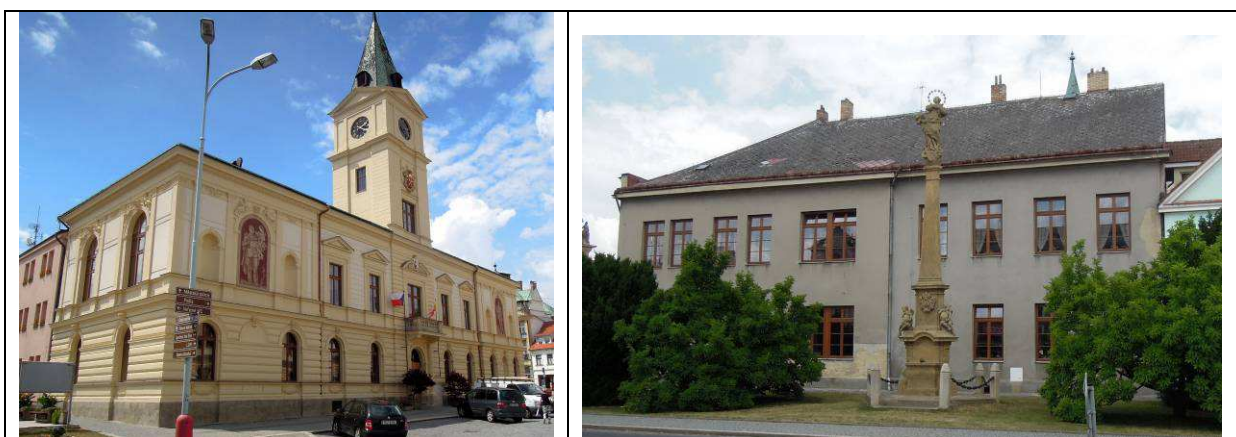
Do současnosti byla vyměněna okna čp. 1 a obnovena fasáda. U čp. 299 byla vyměněna okna. Ostatní úpravy budou následovat. Podle vyjádření památkové péče by měl dům získat původní klasicistní vzhled.

Stávající stav části radničního bloku, vlevo opravená fasáda radnice, vpravo výměna oken u čp. 299.

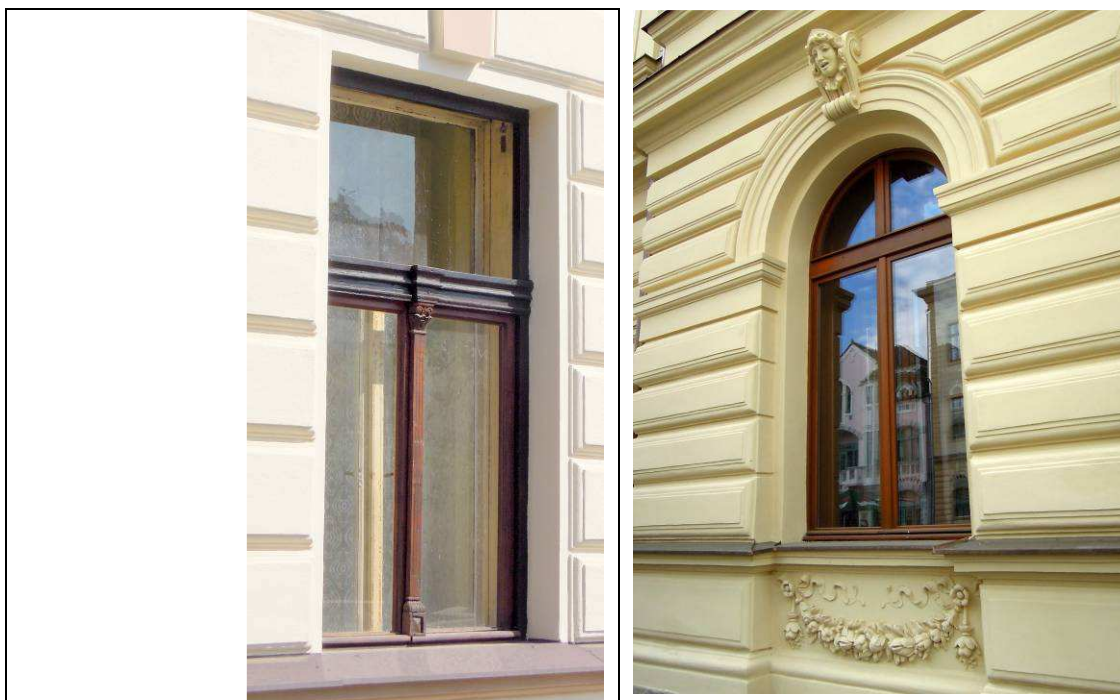
Vlevo původní okno z přelomu 19 a 20 století – repasováno a natřeno – nová okna radnice.

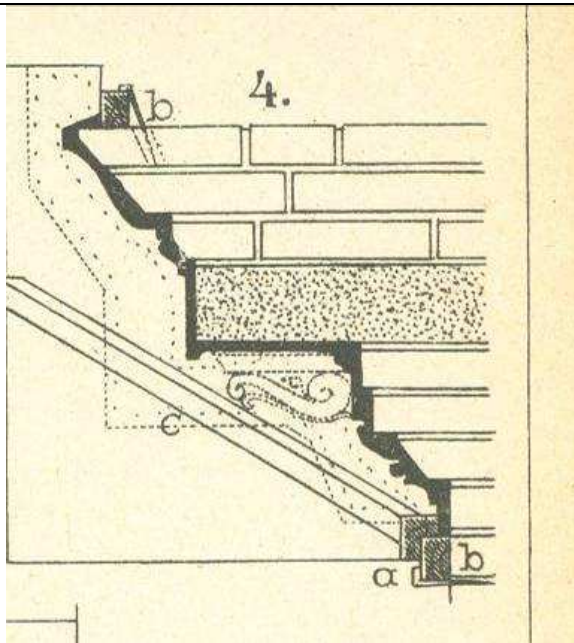
Vyobrazené řešení nejlépe odpovídá dané skutečnosti – pouze nadezdívka – zatížení – kamenné římsy je pouze jednou vrstvou cihel. Odlité konzolky jsou uchyceny na ocelové pásky.

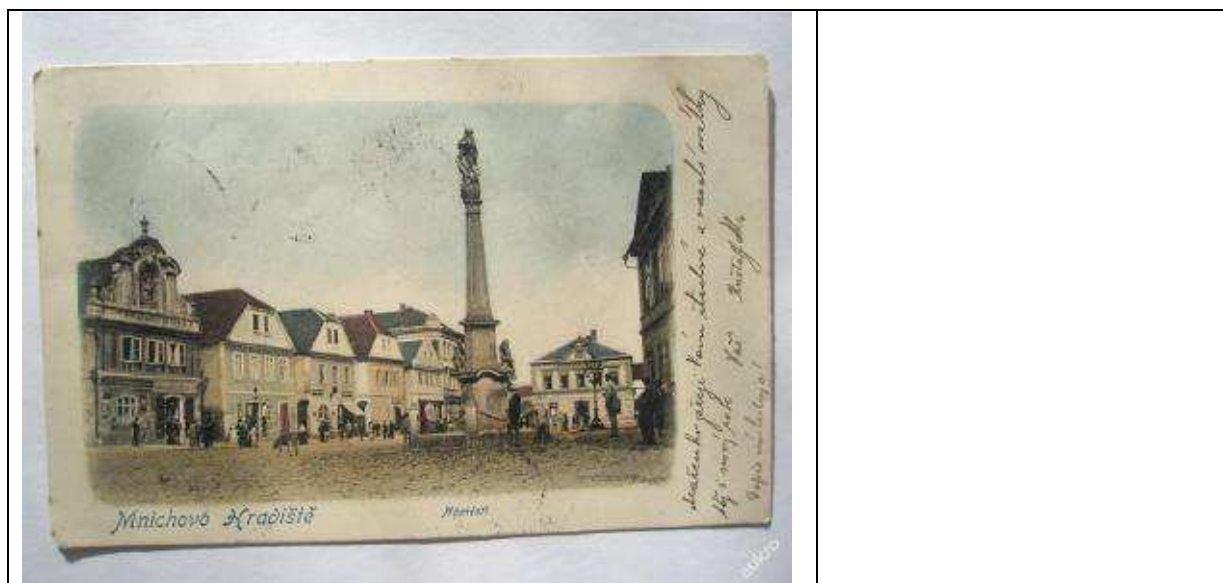
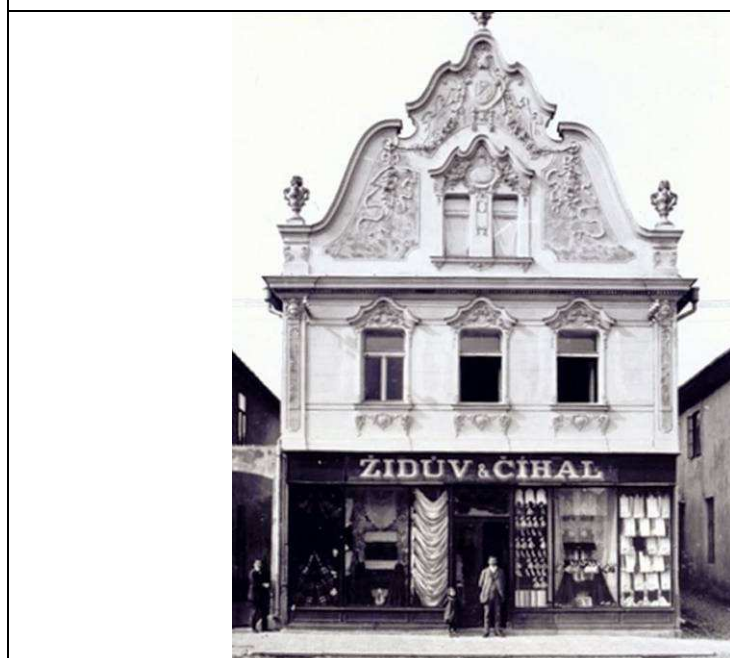
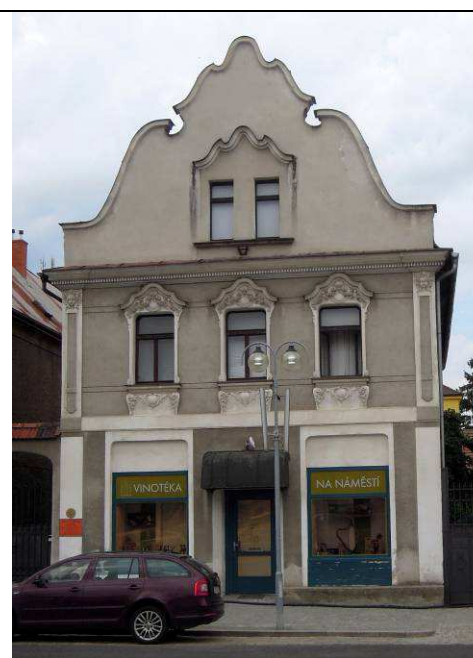
Původní podoba nezdobné klasicistní fasády je zachycena na vrchní pohlednici – jedná se o druhý dům zleva. Eklektická fasáda domu čp. provedená ve své tvarové bohatosti na počátku dvacátého století, byla zbavena části výzdoby a opatřena cementovou omítkou v rámci opravy ze 70. let minulého století.

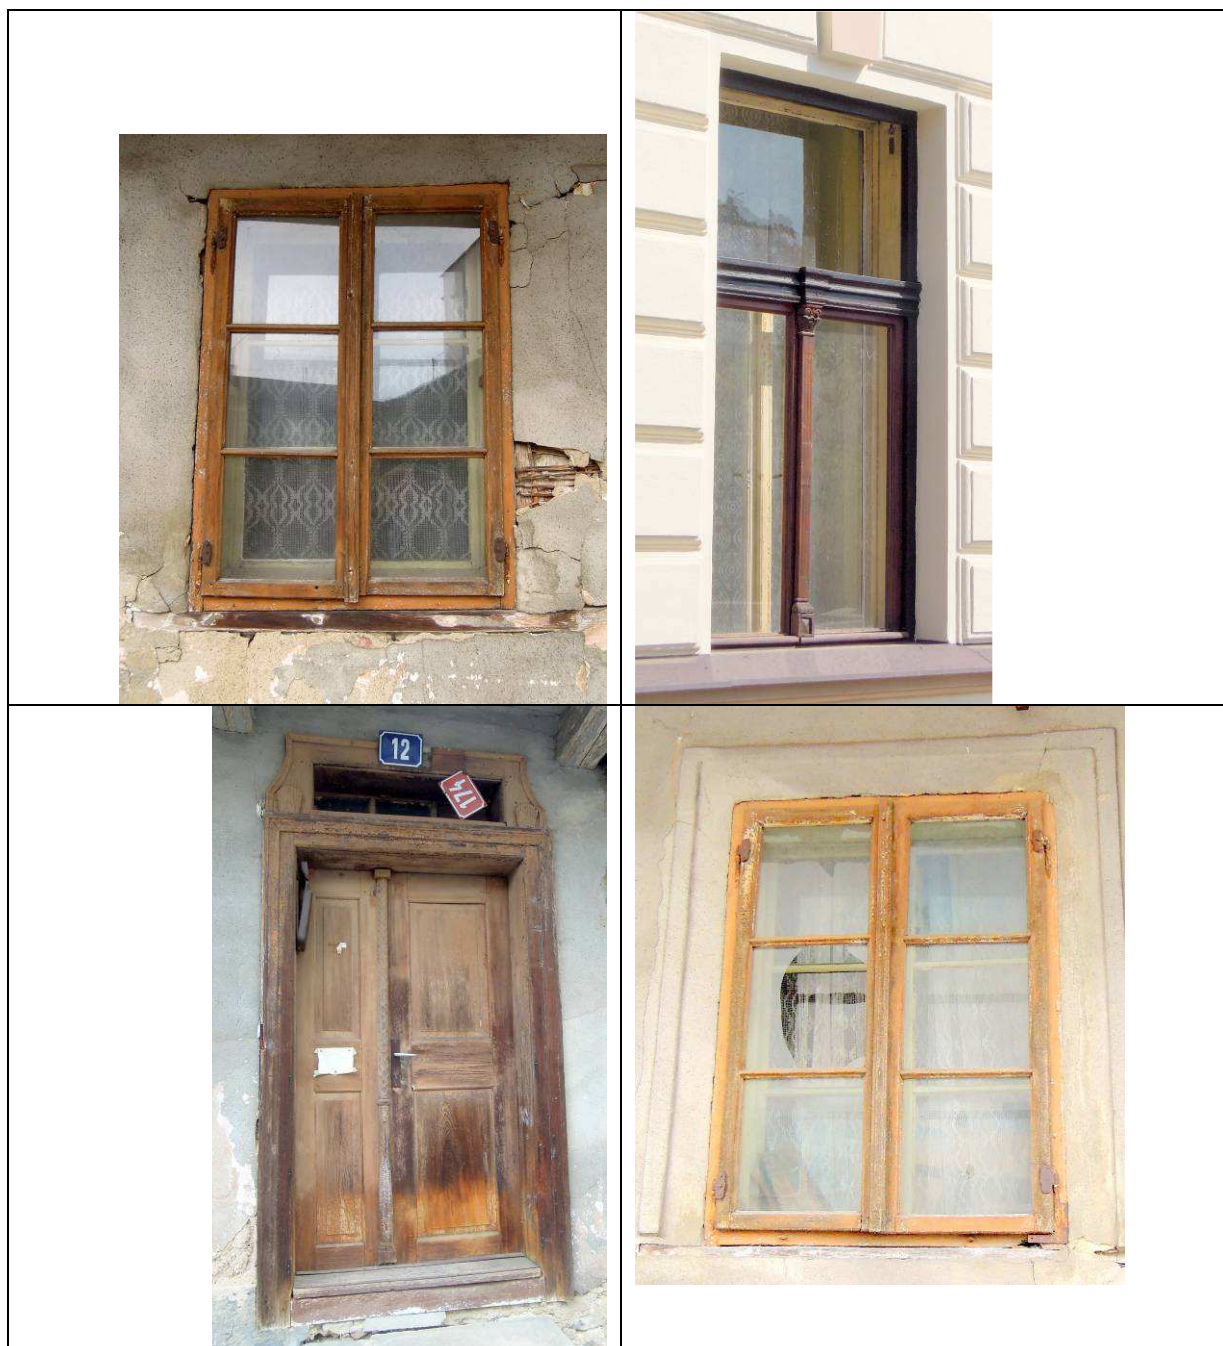
Na přiložených snímcích je uvedeno několik architektonických detailů dochovaných na objektech v MPZ. Jelikož tyto části bývají v rámci různých oprav a úprav odstraňovány, je nutná v rámci povolování těchto dbát o jejich zachování, a to nejen na zapsaných památkách, ale i na objektech dalších.

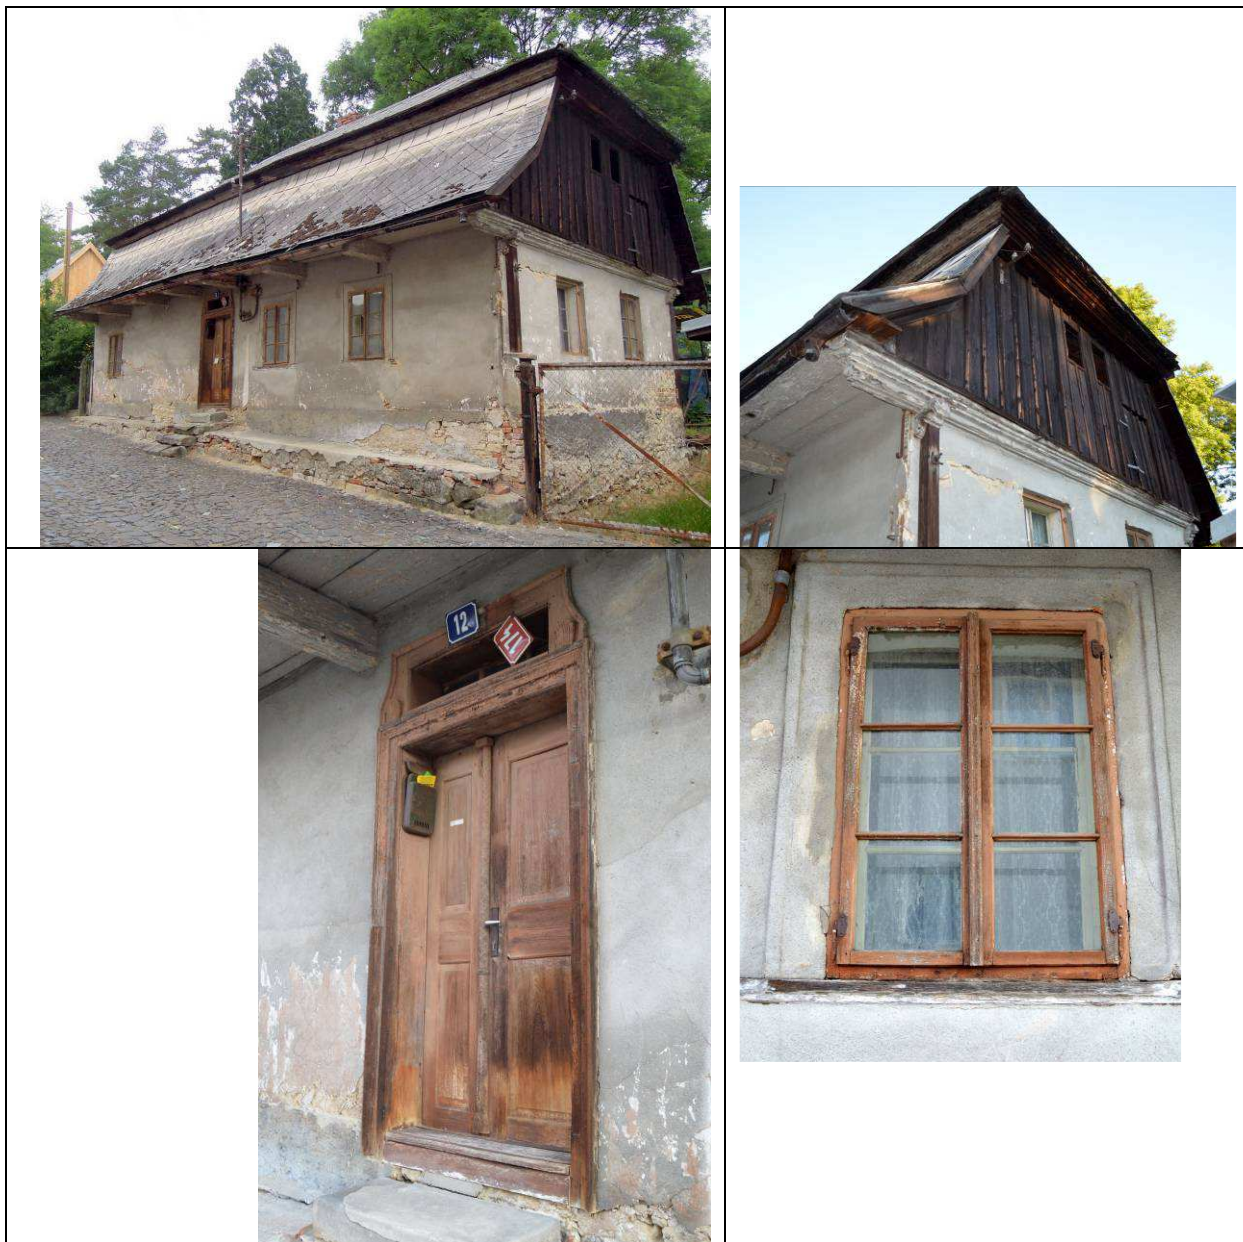
Objekt čp. 174 ve Dvorcích v Hluboké ulici je jednoetapovou stavbou s množstvím dochovaných architektonických detailů a původních konstrukcí. Objekt bez přístaveb a dostaveb, původní výstavba. Mimo čp.7 je tento objekt nejzachovalejší v Mnichově Hradišti z hlediska konstrukcí a výplní otvorů.

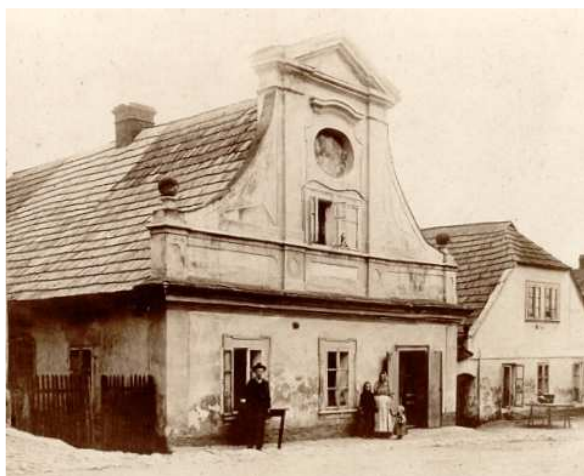
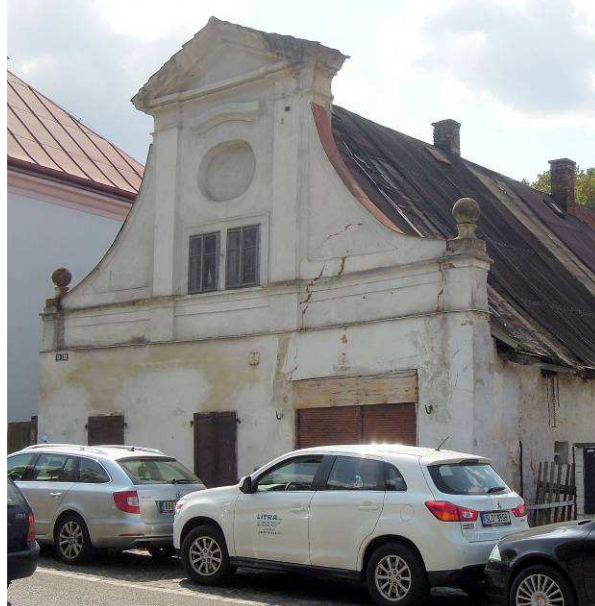
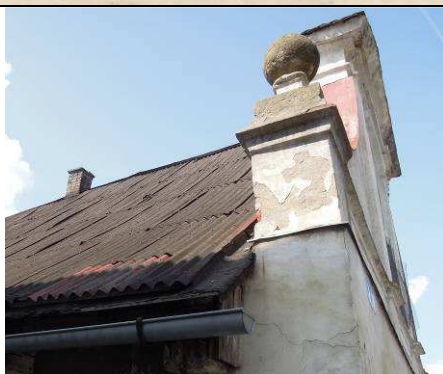
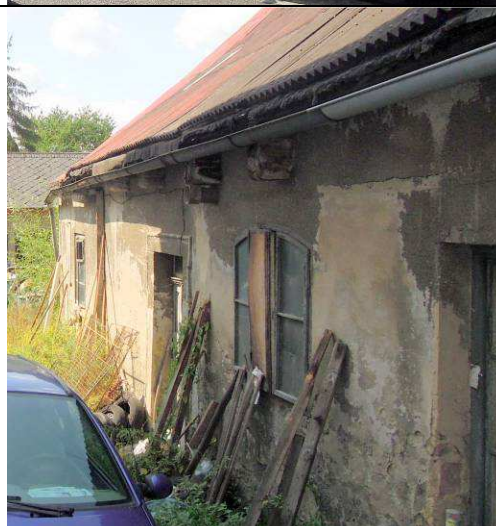
Čp. 93 – situace domu popsána výše. Jedná se o velice zajímavé, poměrně výjimečné, ztvárnění štítu na periferním – venkovském domě. Z porovnání s historickou fotografií jasně vysvítá hloubka poškození – chybějící šambrány, snížená římsa, poničená malba ve výklenku apod.
