NOVOSTAVBA KLUBOVNY A  
REVITALIZACE HŘIŠTĚ OLŠINA

| stupeň | ARCHITEKTONICKÁ STUDIE (STS) |

| název výkresu | PRŮVODNÍ ZPRÁVA |

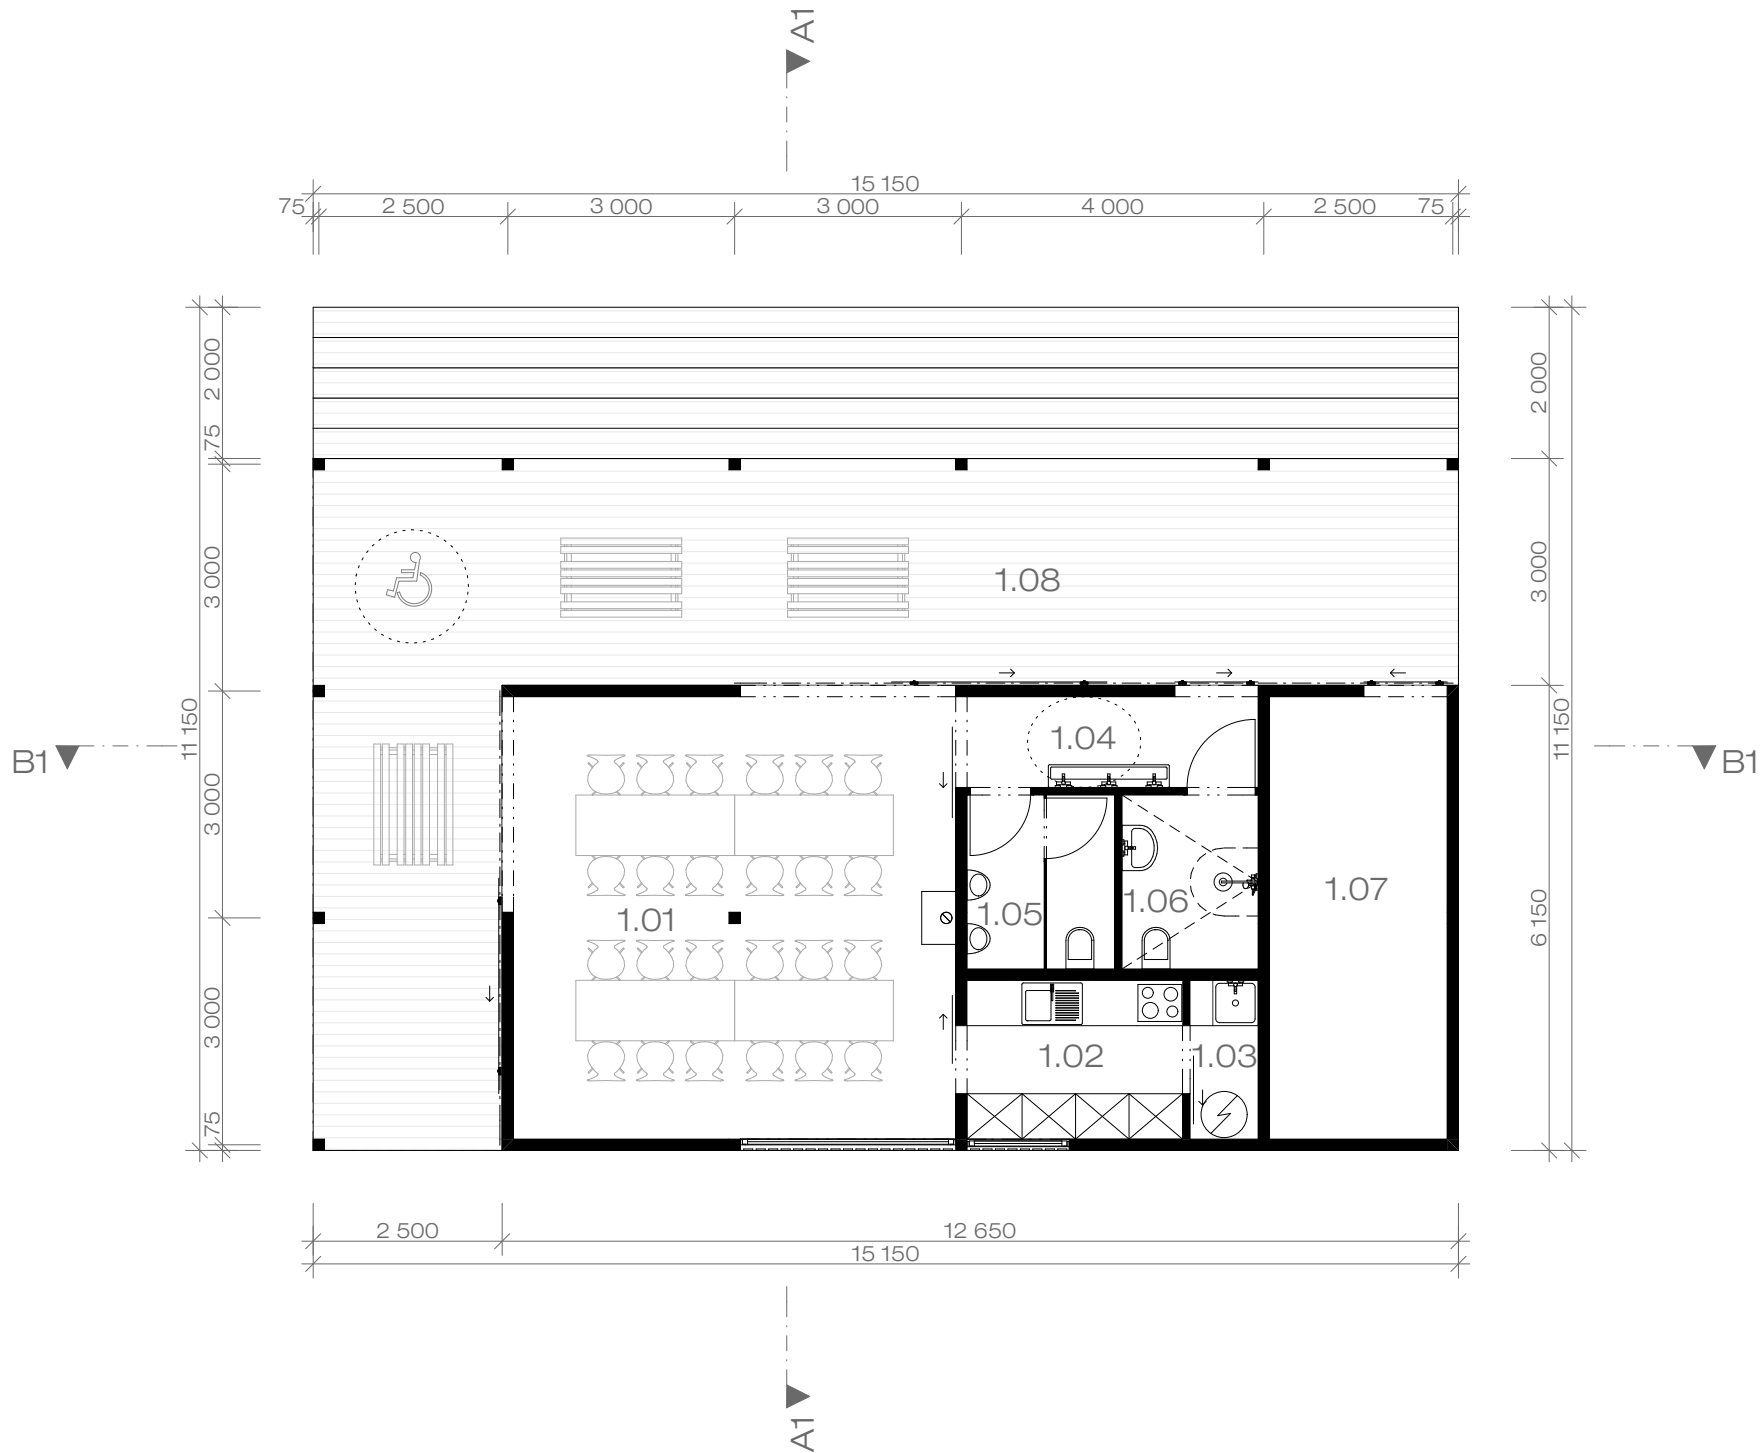
název výkresu  
PŮDORYS 1.NP

- Stavba je jednoduchého tvaru na obdélníkovém půdoryse 15 x 11m o zastavěné ploše 169 m2. Je jednopodlažní s uzavíratelnými a volně přístupnými částmi.

- Dispoziční členění je navržené na konceptu volně přístupných a uzavíratelných částí. Volná terasa se schody / tribunou nabízí prostor pro shromažďování a posezení v teplých částech roku. Terasa slouží jako přístupová plocha z několika směrů a je tak hlavní vnější komunikací. Hlavním vstupem na terasu je chápáno podélné schodiště / tribuna od hřiště a spíše vedlejší vstup od jihu je spojnící s parkovacím plochou pro automobily či cyklisty. Z Z terasy je obslužná pevná část stavby, kde se nachází společenská místnost pro cca 20 osob propojena s kuchyňkou a technickou místností. Sociální zařízení v pevné části je přístupné jak ze společenské místnosti tak s terasy přes společnou chodbu s velkým umývadlem. Je tedy možné využití wc i při uzavření společenské místnosti a naopak. Wc je dimenzováno pro samotnou stavbu tj. cca 50 osob: 1x wc bazbariérová kabina pro ženy s přebalovacím pultem a variabilní sprchou, 1x wc kabina pro muže se pisoáry. Dále je z terasy přístupný sklad ve východní části stavby.

- Nosný systém je kombinací dřevěné skeletové / rámové a vnitřní zděné konstrukce (ztužujícího jádra). Dřevěná rámová konstrukce se skládá z masivních sloupů o polích 3x3(4)m, průvlaků a zavětrování. Bude tak řešena většina konstrukce mimo vnitřní zděný krček sociálek a kuchyně. Zde bude použito omítané zdivo, pouze stěny při styku s vnějším prostředím budou obložené dřevem.

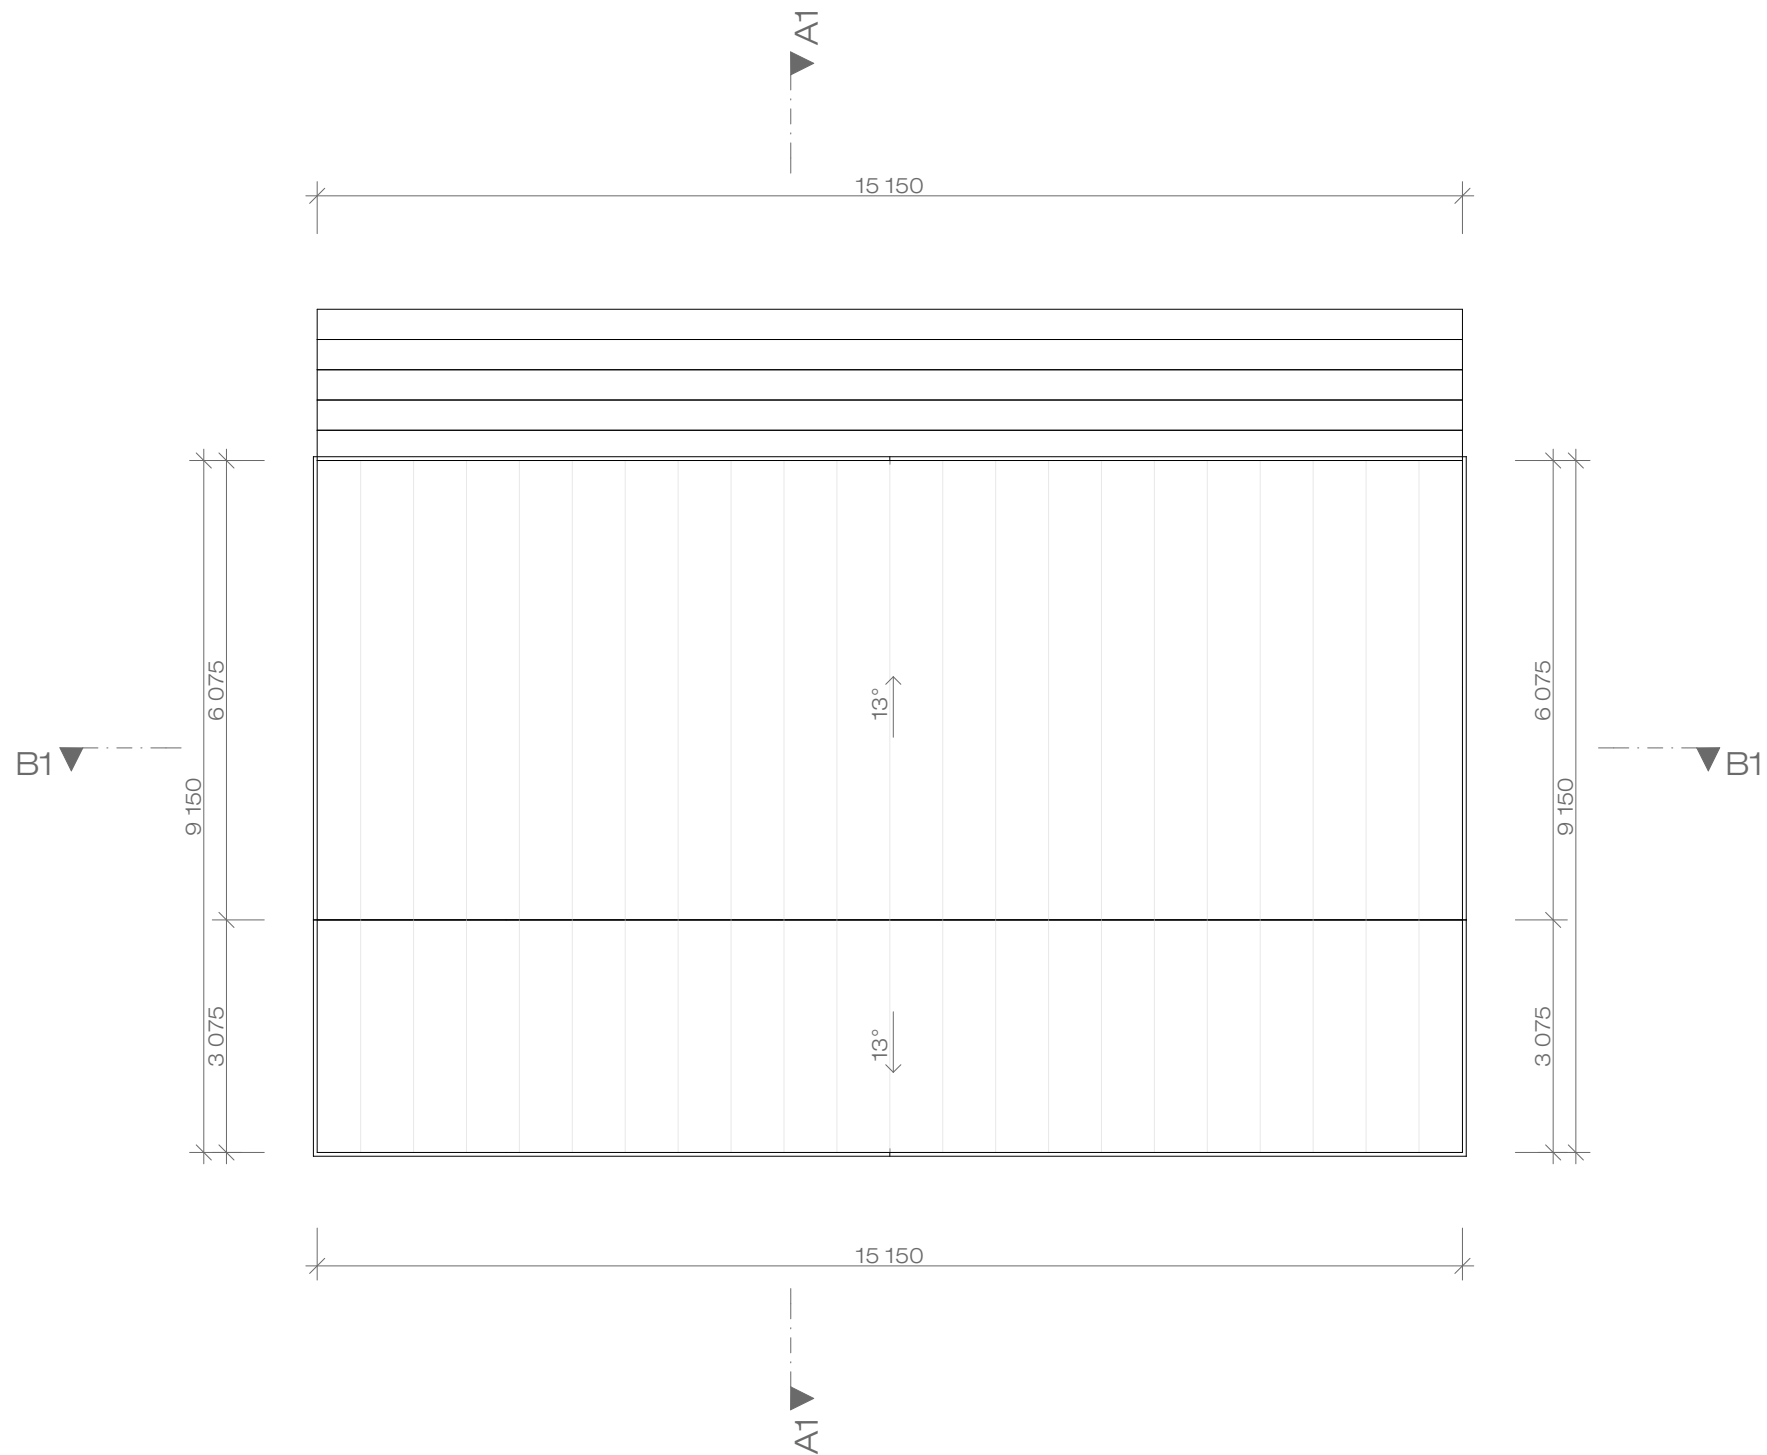
stupeň  
ARCHITEKTONICKÁ STUDIE (STS)  
název výkresu  
PŮDORYS STŘECHY  
datum  
01/2019  
měřítko  
1:100  
č. výkresu  
05

- Střecha je asymetricky sedlová se jednotným spádem 13°. Krov dřevěný trámový, spojitý s dřevěnou svislou rámovou konstrukcí a zdivem.
- Připojení na síť řešené – bude řešena elektrická přípojka, přípojka na obecní vodovod, splašková kanalizace svedená do žumpy při jihovýchodní stěně stavby, vsakování dešťových vod na prostoru hřiště.

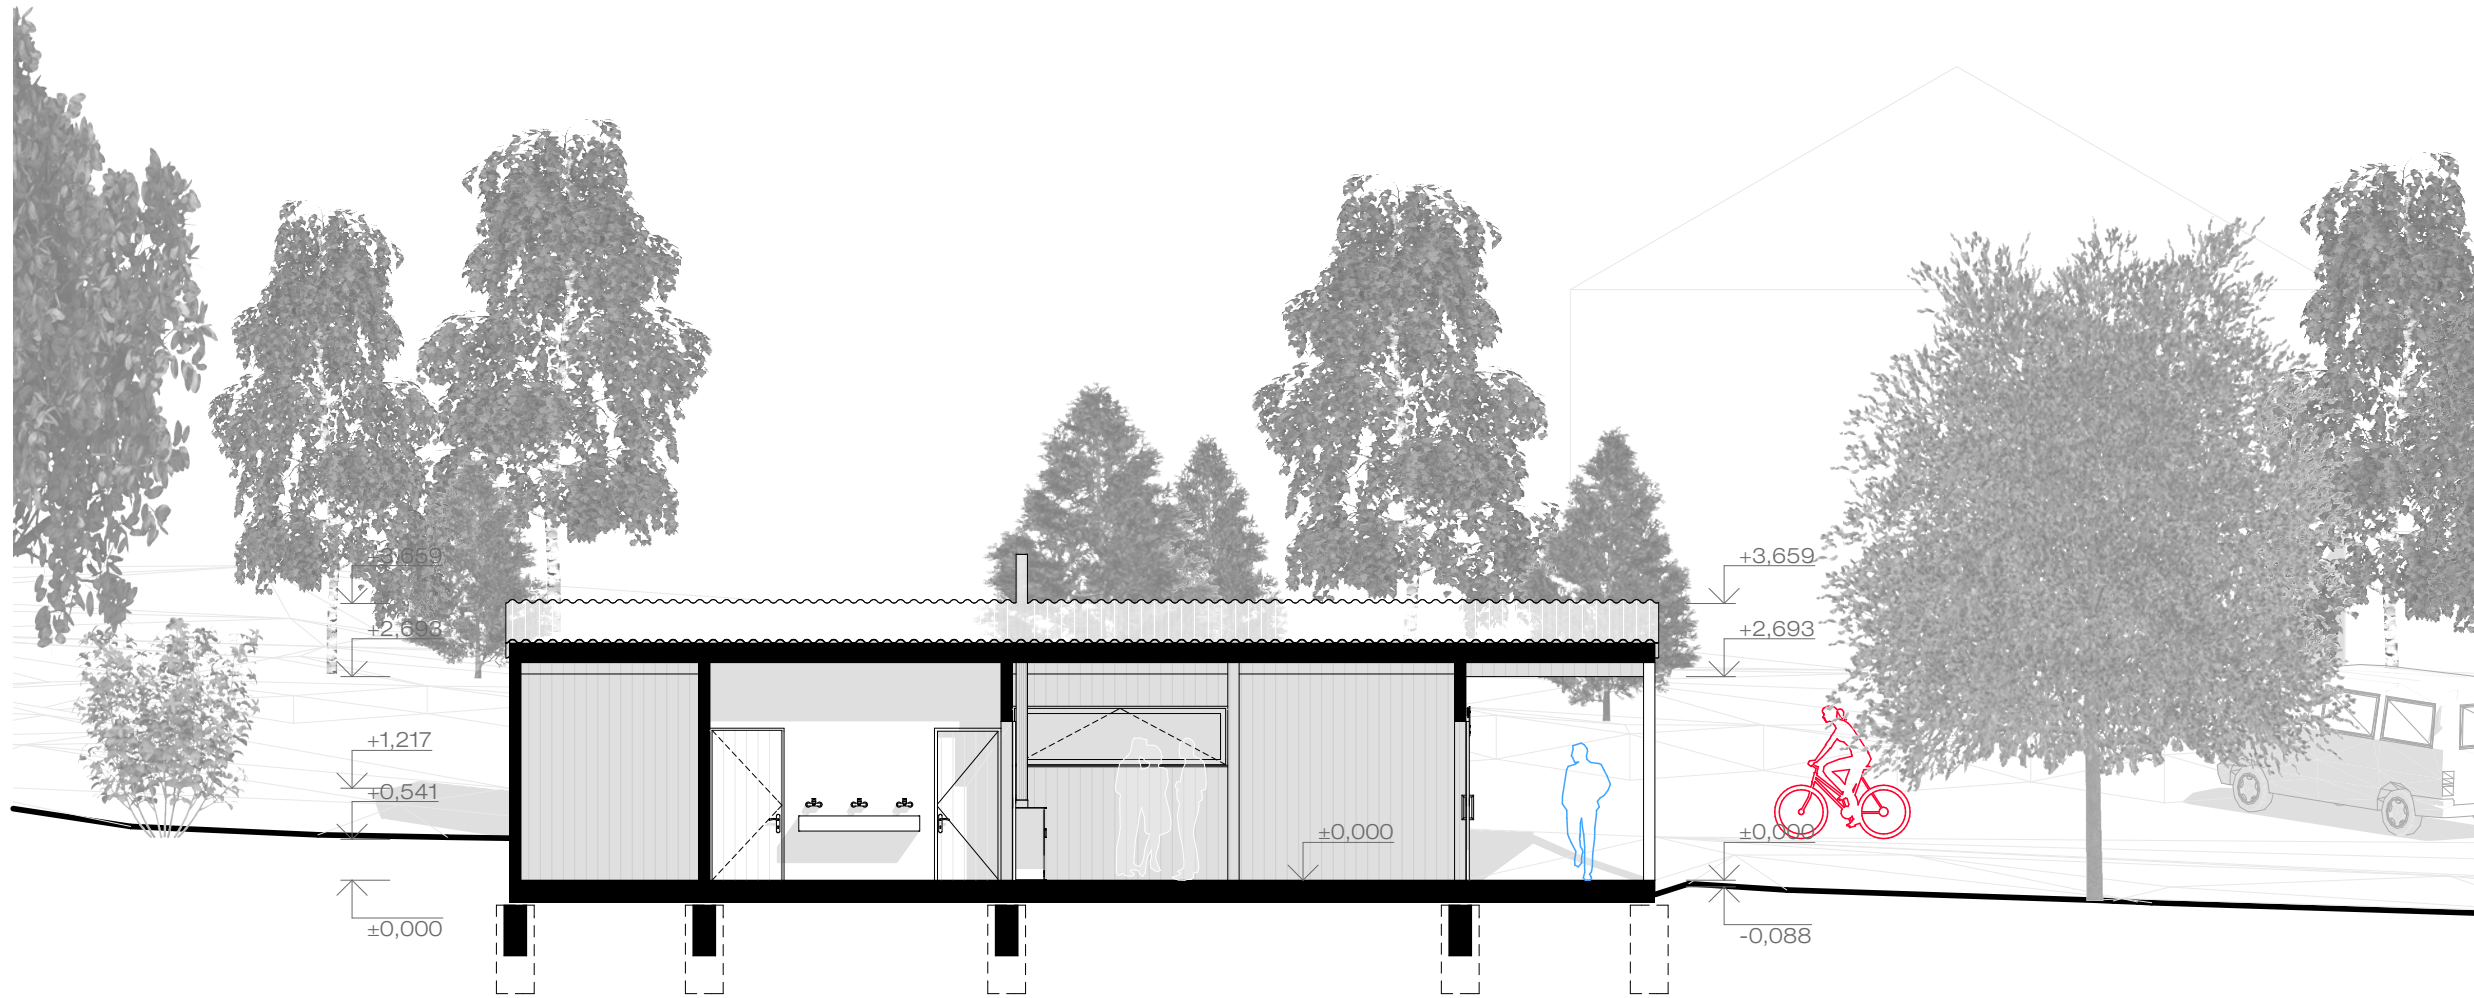
podélný řez B1-B1'

- Stavba je umístěna na svažitém pozemku ve větší míře zapuštěna do terénu, z příčného pohledu je osazena na stávající terénní hranu vedle hřiště. Základy jsou předpokládáné kombinované, patky s mezipasy. Návrh bude podléhat stavebně konstrukční části s důrazem na polohu domu v sesuvném území.

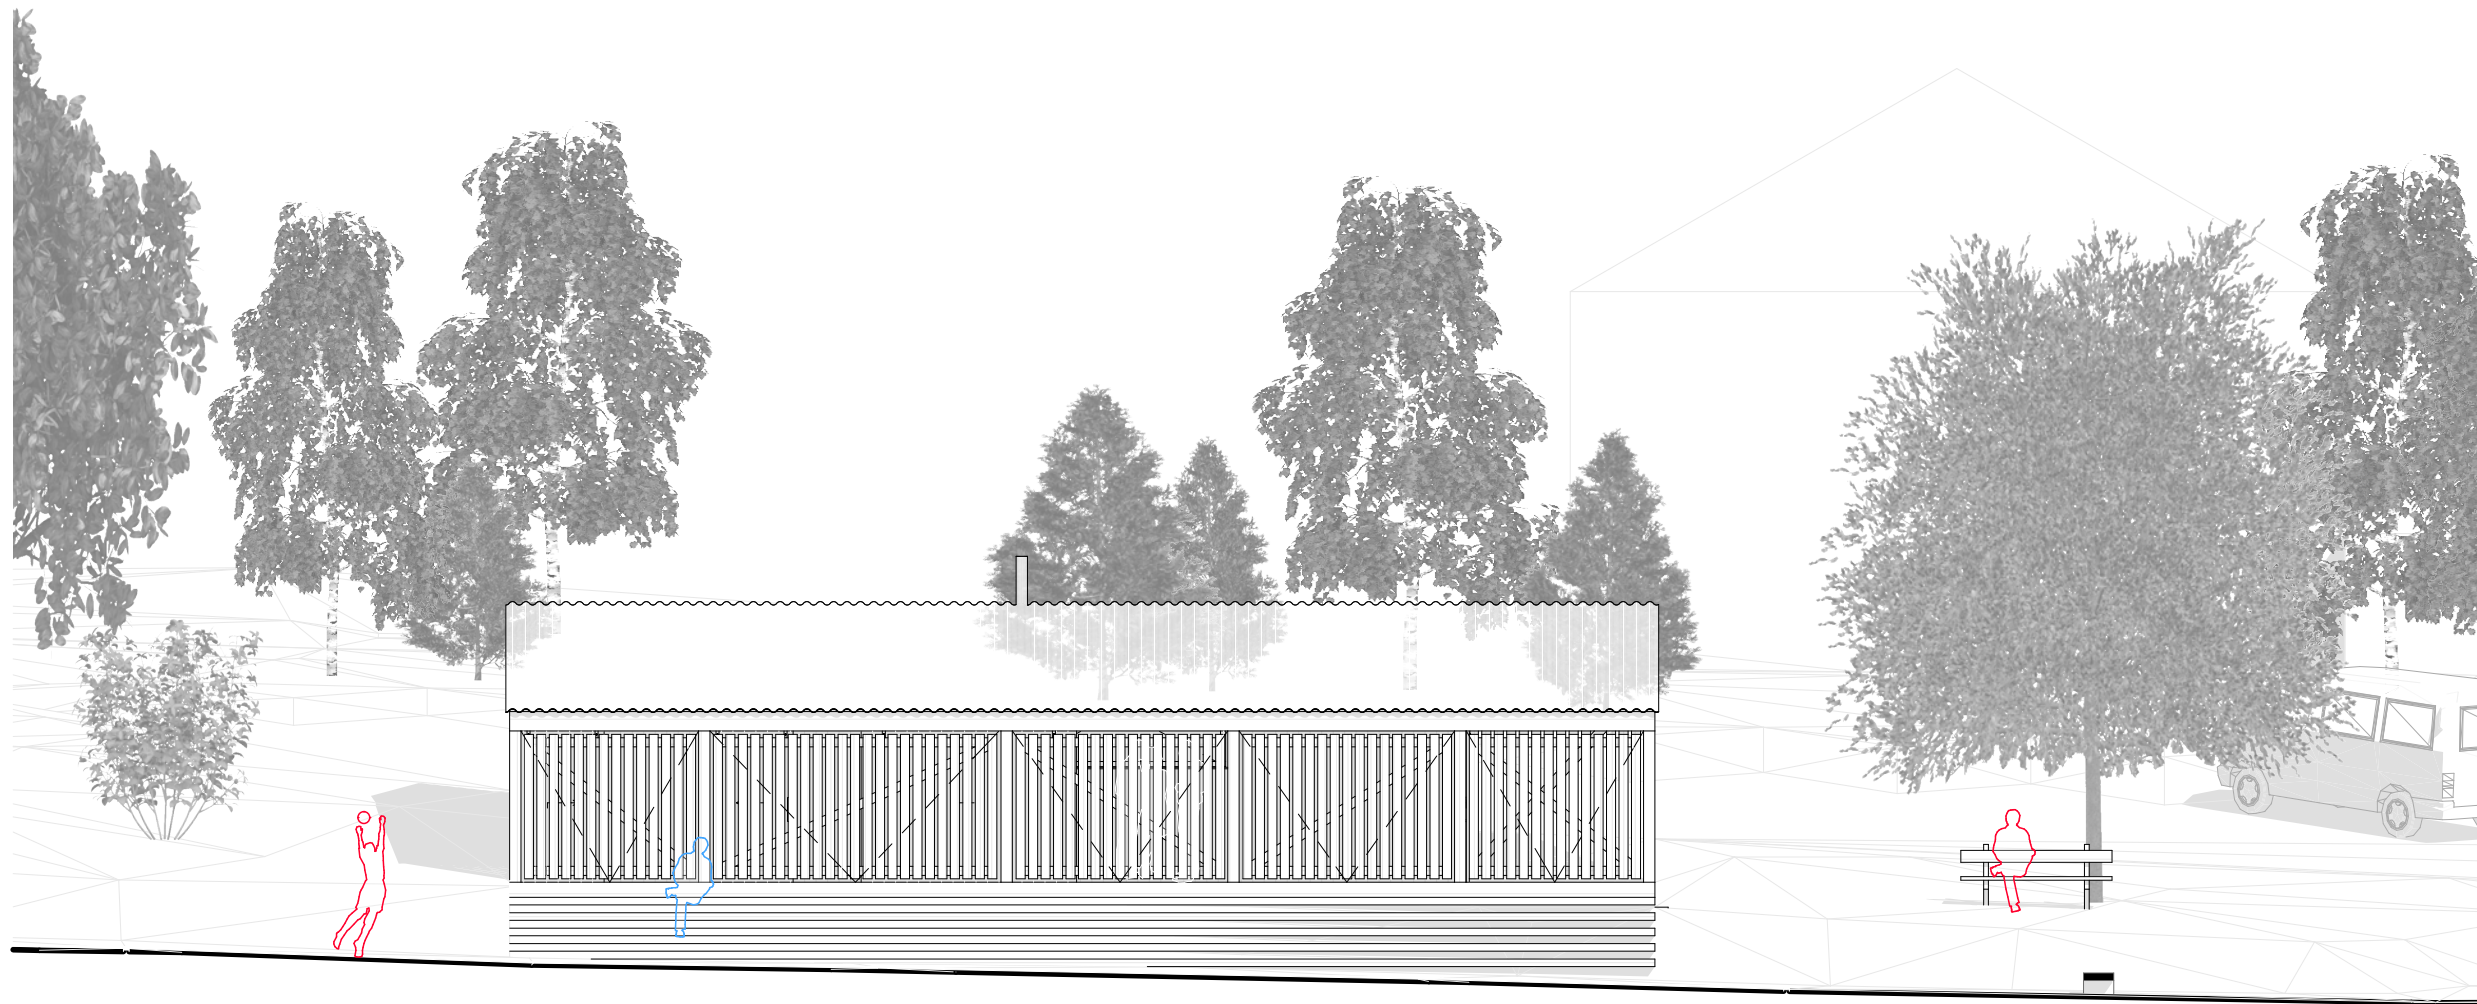
severovýchodní pohled

- Celodřevěnou terasu je v případě nevyhovujícího užívání dodatečně zakrýt při bocích mezi sloupy dřevěnými vyklápějícími rošty. Toto řešení je dodatečně aplikovatelné v další fázi životnosti stavby.

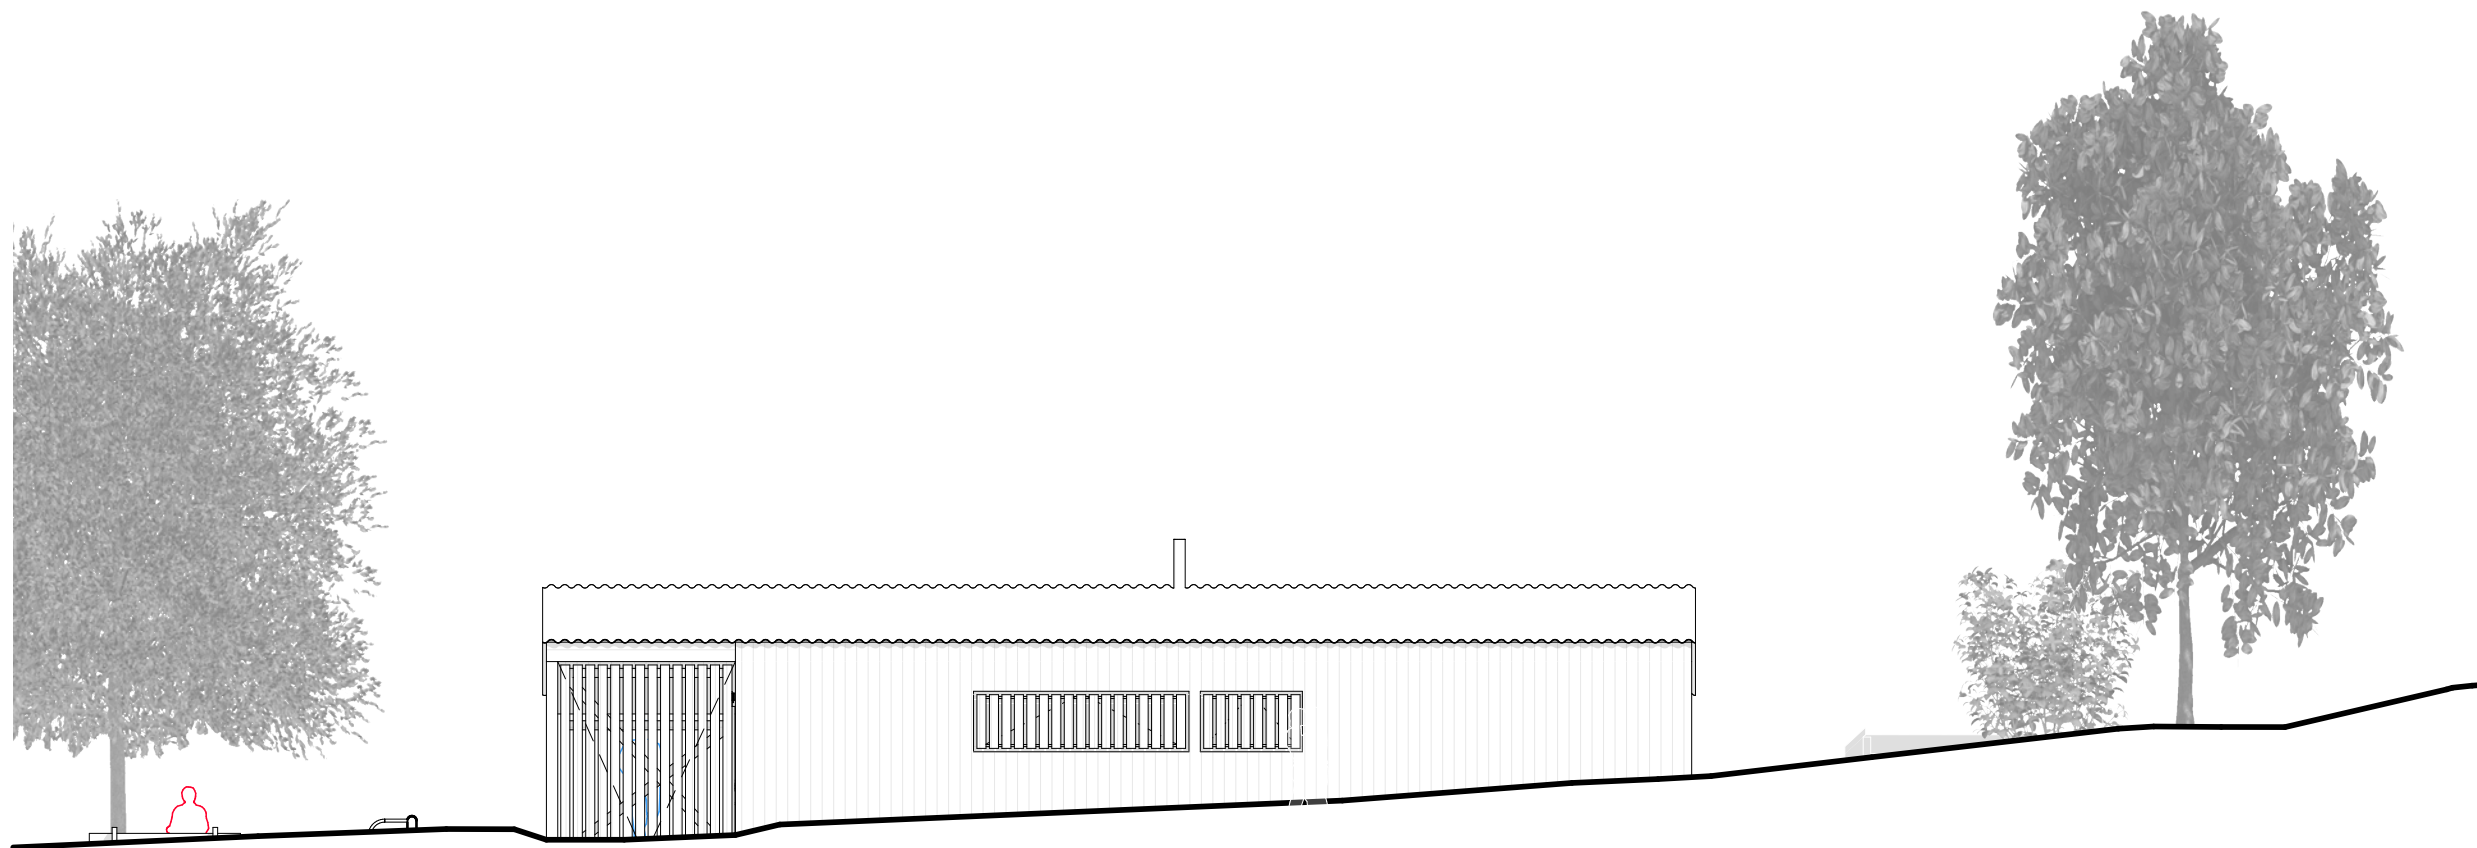
jihozápadní pohled

stupeň  
ARCHITEKTONICKÁ STUDIE (STS)  
název výkresu  
POHLEDY - UZAVÍRATELNOST TERASY  
datum  
01/2019  
měřítko  
1:100  
č. výkresu  
10

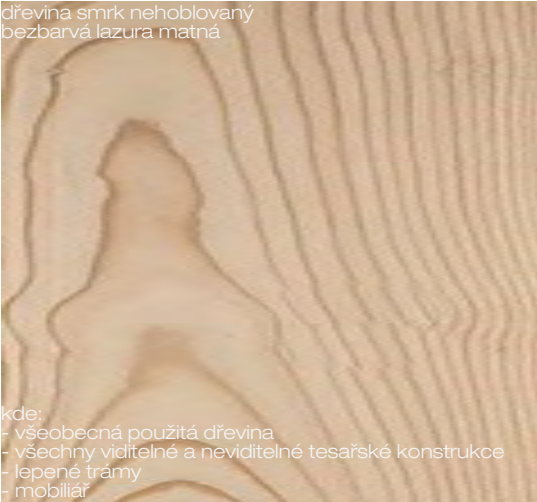
dřevina smrk nehoblovaný  
bezbarvá lazura matná

kde:  
- všeobecná použitá dřevina  
- všechny viditelné a neviditelné tesařské konstrukce  
- lepené trámy  
- mobiliář

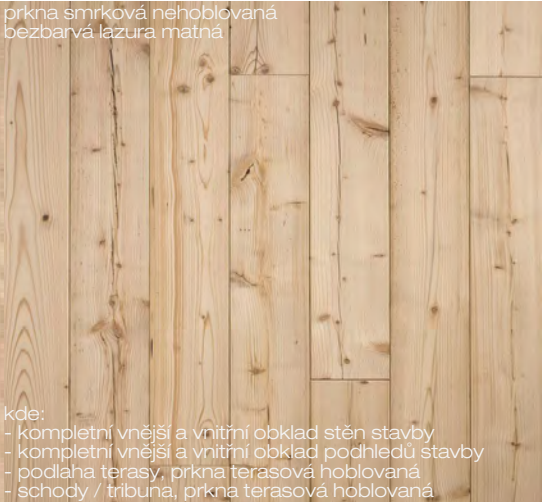
prkna smrková nehoblovaná  
bezbarvá lazura matná

kde:  
- kompletní vnější a vnitřní obklad stěn stavby  
- kompletní vnější a vnitřní obklad podhledů stavby  
- podlaha terasy, prkna terasová hoblovaná  
- schody / tribuna, prkna terasová hoblovaná

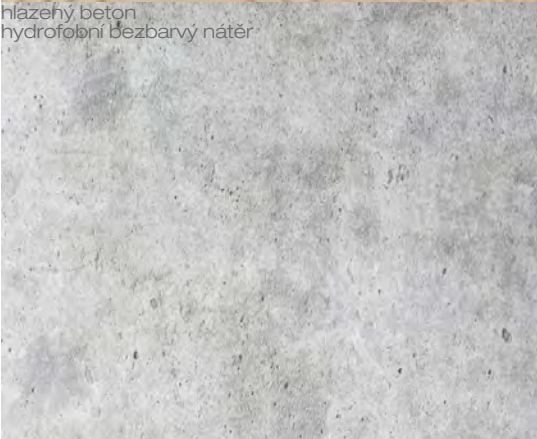
hlazený beton  
hydrofobní bezbarvý nátěr

kde:  
- kompletní vnitřní pochozí plochy mimo terasy  
- venkovní zpevněné pochozí plochy, spojovací chodník

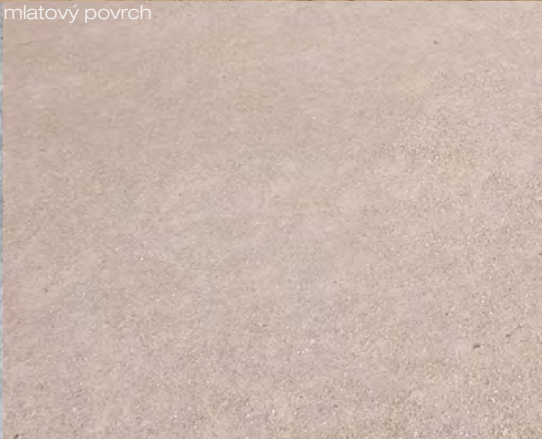
mlátový povrch

kde:  
- venkovní zpevněné pochozí plochy, hřiště a posezení

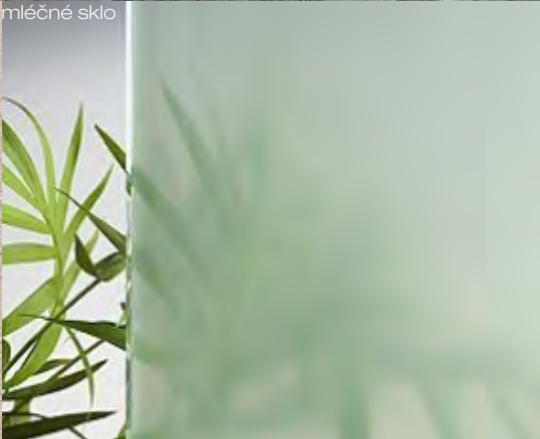
mléčné sklo

kde:  
- stěnové sítňilky v sociálkách

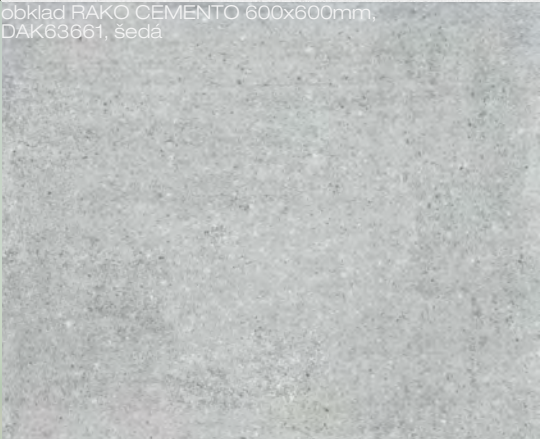
obklad RAKO CEMENTO 600x600mm,  
DAK63661, šeda

kde:  
- obklady stěn sociálek, kuchyně a tech.m.

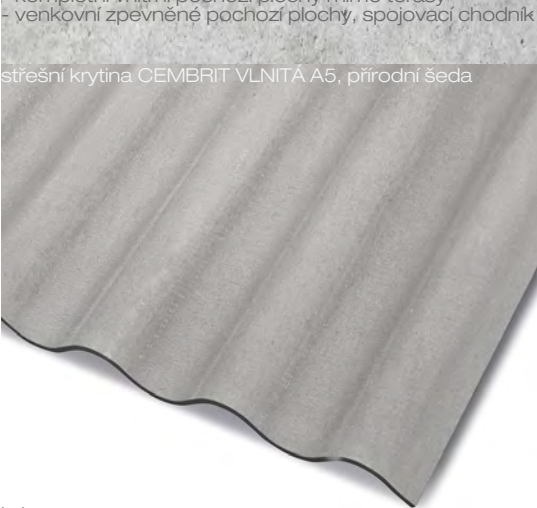
střešní krytina CEMBRIT VLNITÁ A5, přírodní šeda

kde:  
- střecha komplet  
- krytina bude bez lemovacích oplechování

- Nosné zdivo zděného jádra – tepelně izolační keramické tvárnice
- Vnitřní nenosné zdivo zděného jádra – keramické tvárnice
- Krov – dřevěný trámový
- Střešní krytina – CEMBRIT VLNITÁ A5, přírodní šedá

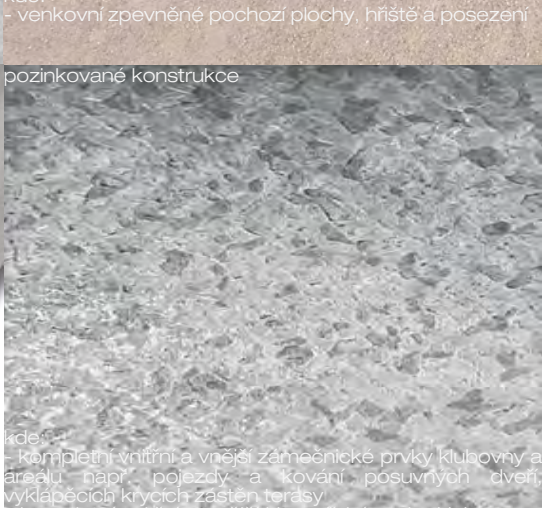
pozinkované konstrukce

kde:  
- kompletní vnitřní a vnější zámečnické prvky klubovny a areálu např. polezdy a kování posuvných dveří, vyklápecích krycích zastěn terasy  
- kompletní vnitřní a vnější klempířské prvky klubovny a areálu

- Klempířské prvky – např. střešní okapy a svody, štitový plech budou kompletně z pozinkového plechu bez další povrchové úpravy
- Zámečnické prvky – budou kompletně řešeny pro klubovnu a areál v pozinkované oceli, např. pojezdy a kování posuvných dveří, kování vyklápěcích krycích zástěn terasy

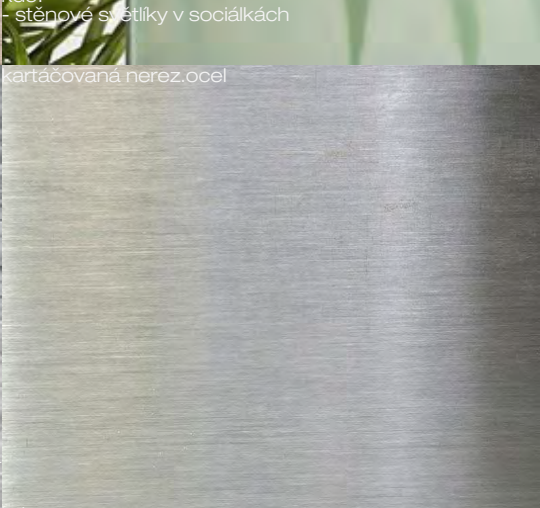
kartacovaná nerez. ocel

kde:  
- kompletní funkční kování oken a dveří  
- kompletní vodovodní baterie atp.

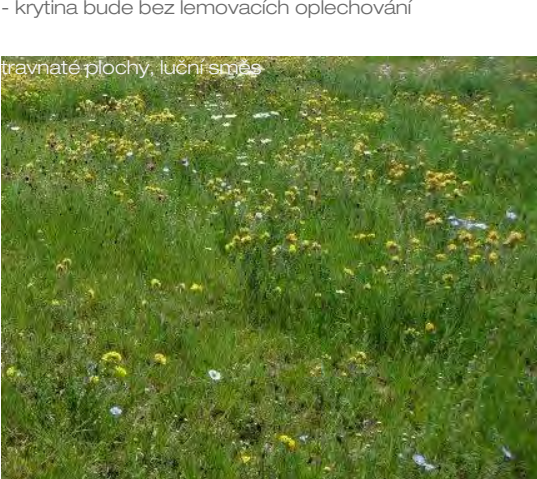
travnaté plochy, luční směr

kde:  
- všechny travnaté plochy mimo fotbalové hřiště  
- dětské hřiště a klidová plocha pod brízami  
- parkovací plocha zpevněná plastovými rohožemi

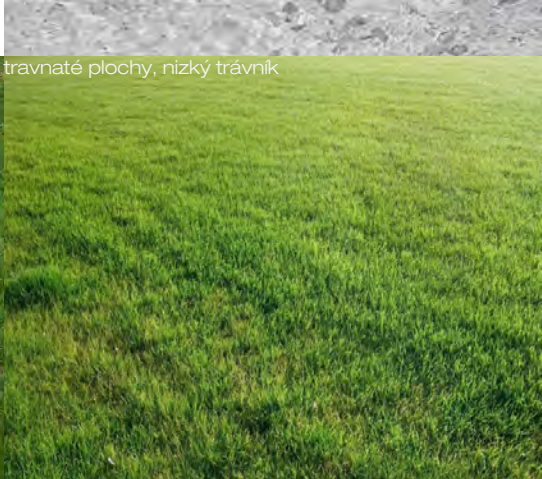
travnaté plochy, nízký trávnik

kde:  
- plochy fotbalového hřiště

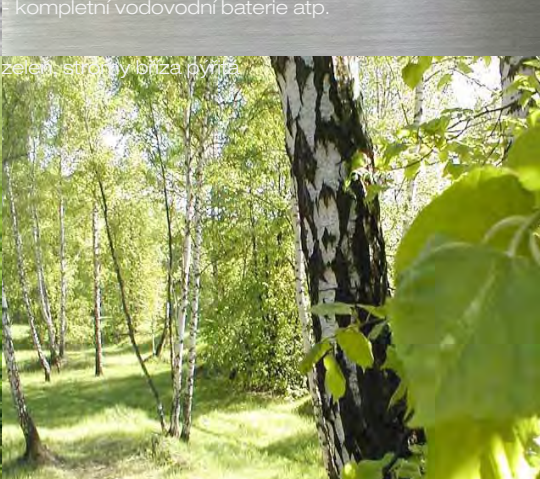
zeleň, stromy bríza pýřitá

kde:  
- okolní řešená zeleň
