„B“ AUDIT BEZBARIÉROVOSTI

4. Metodika mapování a zpracování auditu bezbariérovosti

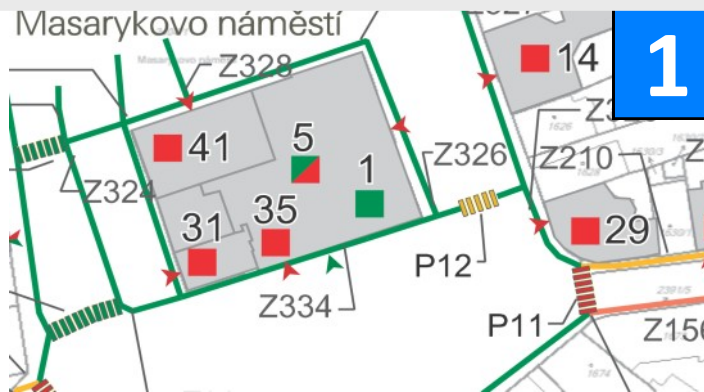
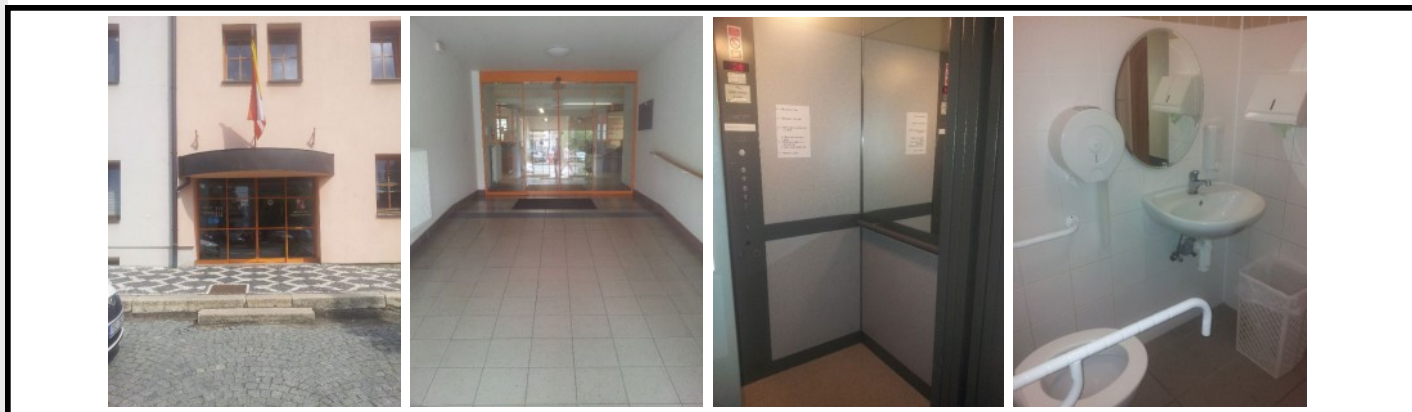
Městský úřad

- ulice, č.p.: Masarykovo náměstí 1
počet podlaží: 5
přístup do objektu: bezbariérový
pohyb uvnitř objektu: bezbariérový
WC: ANO, částečně bezbariérové
zvonek: NE (automatické otevírání dveří)
celkové hodnocení: BEZBARIÉROVÝ

Bezbariérový je jižní vstup do budovy (ostatní bariérové). Automaticky otevírané dveře (pohybový senzor) skýtají průchodnou šířku 150 cm. Výškové rozdíly mezi všemi podlažími pomáhají překonávat dva výtahy (šířky vstupů 80 cm, rozměry kabin 140 x 110 cm, ostatní parametry jsou v souladu s vyhláškou č. 398/2009 Sb., včetně Braillova písma na ovladačích). Šířky chodeb jsou zde v užších úsecích 162 cm. Vstupní dveře do kanceláří jsou dostatečných šířek. Bezbariérově upravené WC nevyhovuje jen chybějícím madlem na dveřích, vyšší spodní hranou zrcadla (správně max. 90 cm, zde 98 cm) a faktem, že sklopné madlo není funkční ve svislé poloze (padá).

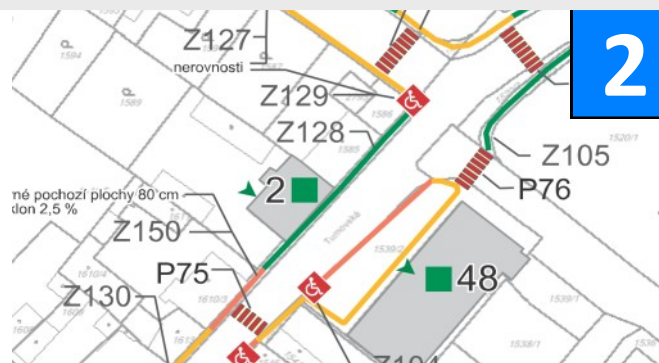
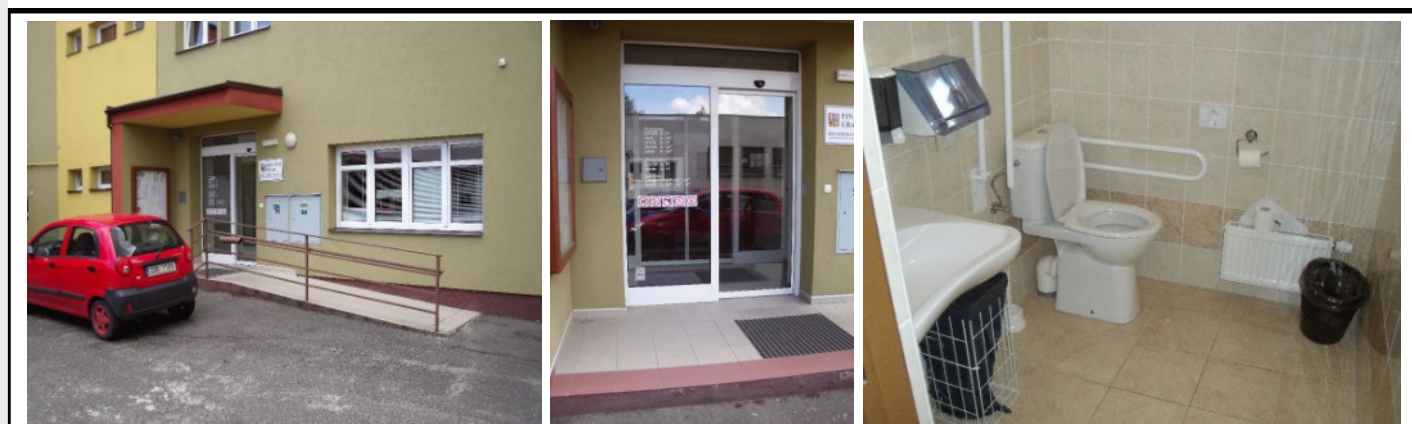
- ulice, č.p.: Turnovská 253
počet podlaží: 1
přístup do objektu: bezbariérový
pohyb uvnitř objektu: bezbariérový
WC pro veřejnost: ANO, částečně bezbariérové
zvonek: NE (automatické otevírání dveří)
celkové hodnocení: BEZBARIÉROVÝ

Vyhrazené parkovací stání u budovy FÚ chybí. Překonání výškového rozdílu před vstupem je řešeno pevnou nájezdovou rampou se zábradlím po levé straně (parametry rampy jsou v souladu s vyhláškou č. 398/2009 Sb.). Samotný vstup je bezbariérový s výhradou k chybějícímu kontrastnímu značení prosklených dveří. Prostory uvnitř úřadu jsou rovněž bezbariérové. WC je jen částečně bezbariérové - prostor mezi umyvadlem a záchodovou mísou neumožňuje dostatečné vjetí vozíku.

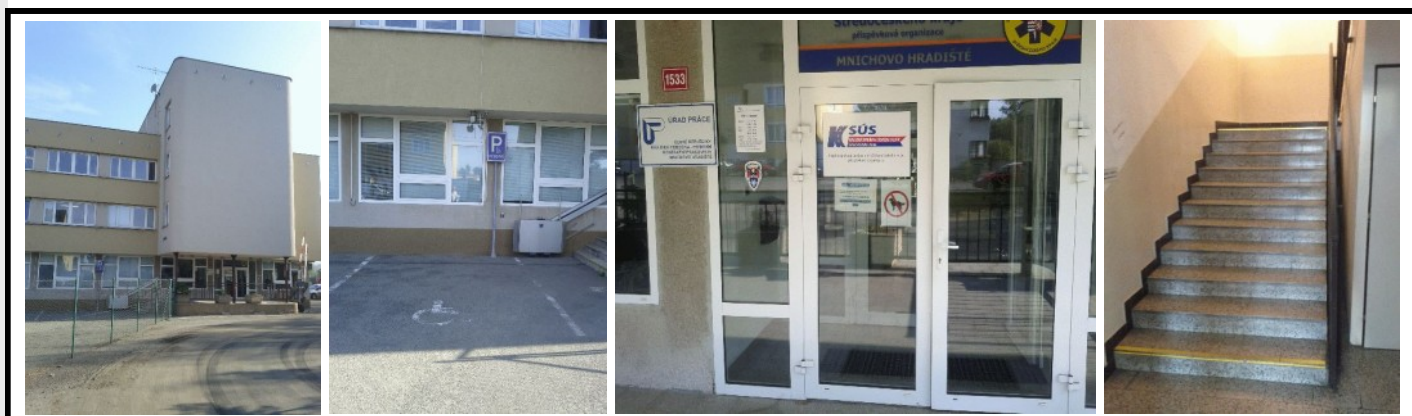
Vyhrazené parkovací stání je vedle vstupu. Přímo do něj je možné využít zdvihací plošinu (80 cm x 110 cm) s ovladači v dosahu z vozíku. Plošina překonává výškový rozdíl 66 cm (4 schody s hloubkou 30 cm; šířka 295 cm). Vstupní prosklené dvoukřídlové dveře bez kontrastního značení mají šířky křídel 85 a 90 cm, dveře v zádveřích pak 70 a 76 cm. V prvním podlaží se nacházejí bariérové toalety. Cestou ke kancelářím úřadu práce je dále nutné překonat schodiště o šířce 150 cm (výška schodu 14 cm, hloubka sch. 30 cm, výška zábradlí 104 cm, nástupní a výstupní schody jsou kontrastně označeny).

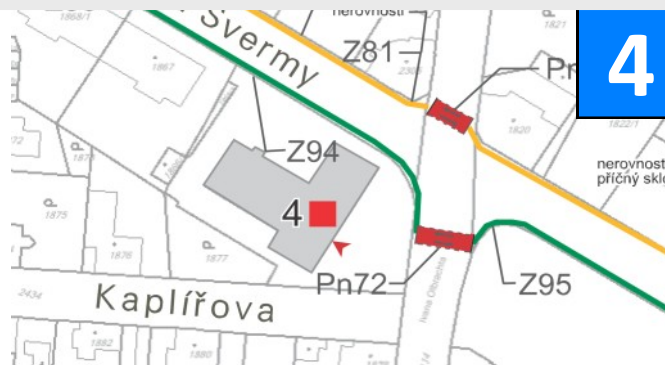
Kino Mnichovo Hradiště

ulice, č.p.: Ivana Olbrachta 897
počet podlaží: 1
zvonek: pouze zvonění
přístup do objektu: bariérový
pohyb uvnitř objektu: bariérový
WC pro veřejnost: ANO, bariérové
celkové hodnocení: **BARIÉROVÝ**

Vyhrazené parkovací stání zde není. Nájezdová rampa před kinem, pomocí které je možné vyhnout se čtyřem schodům, nespĺňuje požadavky na bezbariérovost (při její délce 423 cm je určen max. sklon 6,25 % (POV uvádí až 12,5%), zde je však sklon 15%, chybí rovněž zábradlí a šířka nedosahuje požadovaných 150 cm). Šířka křídel vstupních dveří je 2 x 65 cm. V interiéru se nacházejí bariérové toalety (s šířkou dveří do kabinok 60 cm). Do samotného sálu vede schodiště s osmi schody (výška sch. 18 cm, hloubka sch. 50 cm, šířka 150 cm). Prostor pro diváky na invalidním vozíku je zde dostatečný.

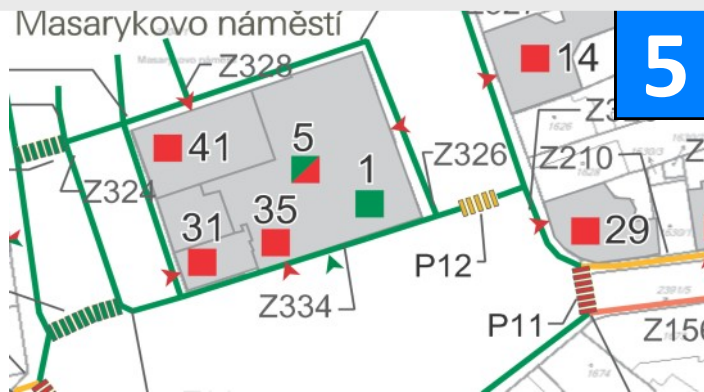
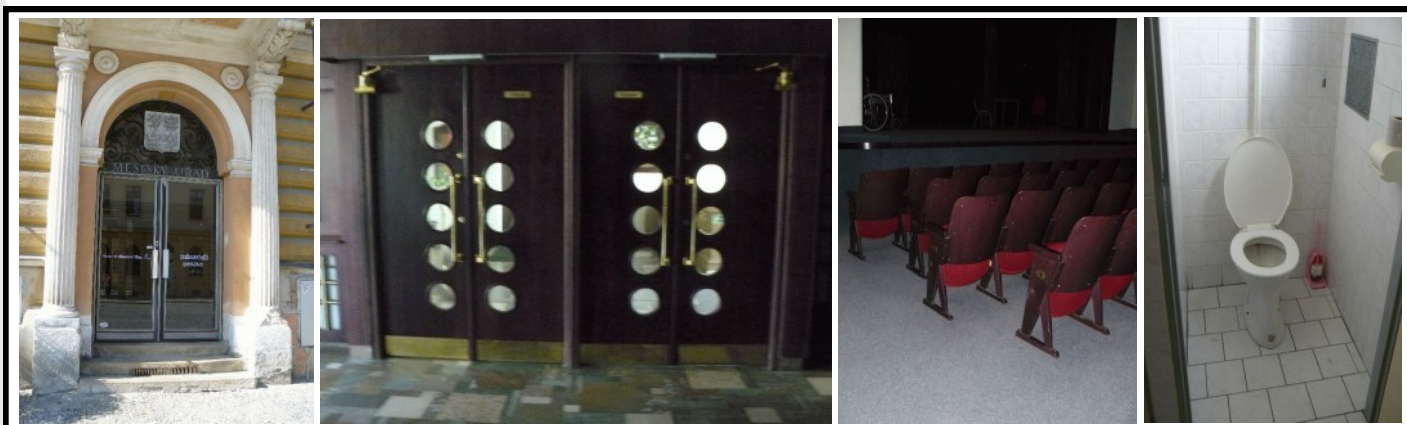
Divadlo (Klub s.r.o.)

ulice, č.p.: Masarykovo náměstí 299
počet podlaží: 1 (ve 2. NP)
zvonek: NE
přístup do objektu: bezbariérový (po domluvě)
pohyb uvnitř objektu: bezbariérový (s dopomocí)
WC: ANO, bariérové
celkové hodnocení: ČÁSTEČNĚ BEZBARIÉROVÝ

Přímý vstup ke schodišti, vedoucímu k divadelnímu sálu, je bariérový. Po telefonické domluvě je však běžně zpřístupňována cesta hlavním vchodem městského úřadu a dále výtahem (parametry dle vyhlášky č. 398/2009 Sb.) do druhého podlaží... zde vede již chodba přes dvoje dvoukřídlé dveře přímo k sálu. Prostor k sledování představení pro vozíčkáře je dostatečný a s dobrým výhledem. Na jeviště je vstup bariérový (schody, dveře šířky 69 cm). WC je bariérové.

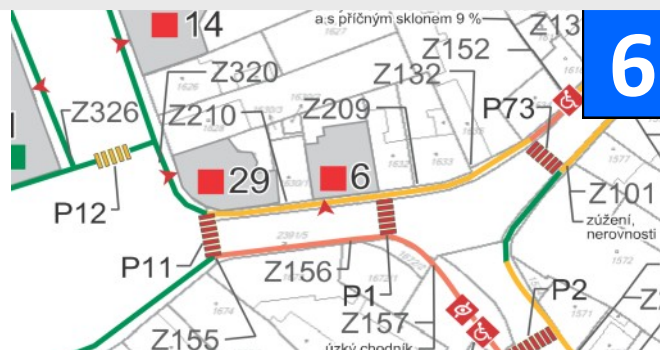
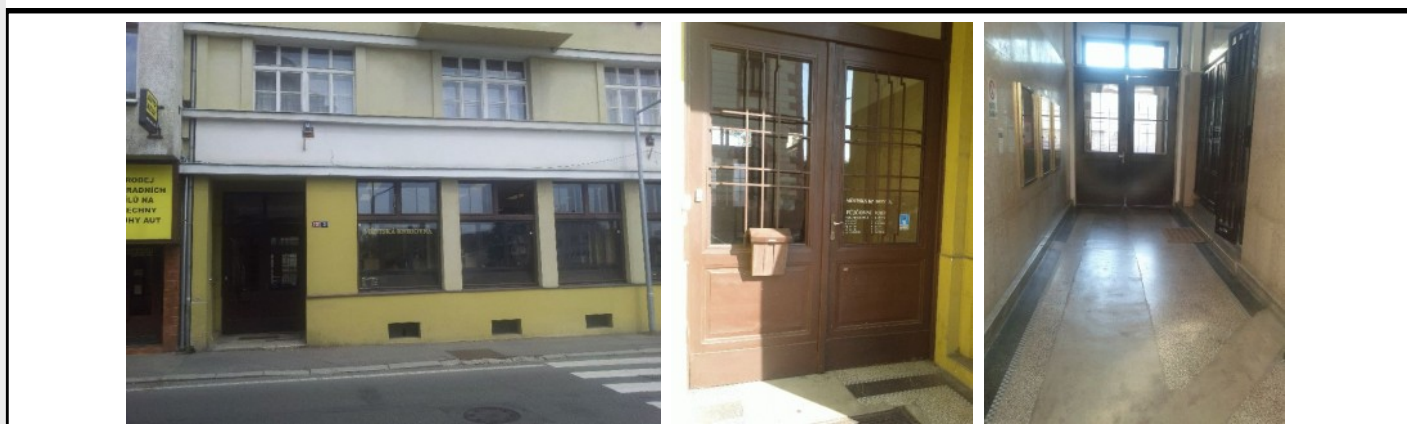
Městská knihovna

ulice, č.p.: Turnovská 717
počet podlaží: 1
zvonek: pouze zvonění
přístup do objektu: bariérový
pohyb uvnitř objektu: bariérový
WC pro veřejnost: ANO, bariérové
celkové hodnocení: BARIÉROVÝ

Před knihovnou není vyhrazené parkovací stání. Vstup do objektu znesnadňuje vyvýšená podesta (výška 7 cm, š. 225 cm, hl. 242 cm) a těžce otevíratelné dveře bez madla (zvonek ve výšce 155 cm příliš blízko rohu). Za vstupními dveřmi je podchod vedoucí do dvora. Ke knihovně z něj vedou dále 4 schody (výška sch. 15 cm, hloubka sch. 30 cm; schody jsou kontrastně značené). V prostorech mezi regály s knihami jsou místy zúžené průchody pod 80 cm šířky. WC je zde bariérové.

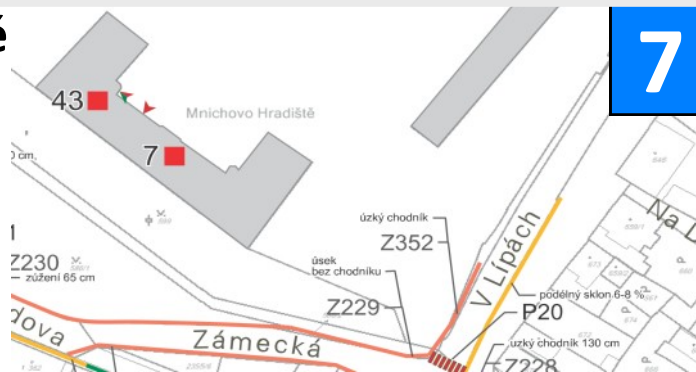
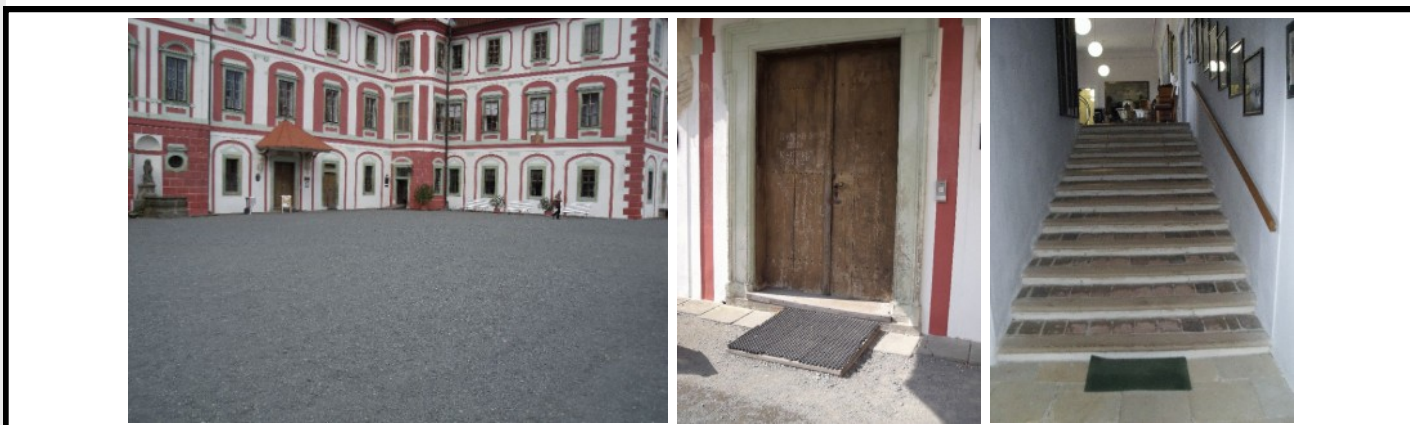
Regionální muzeum M. Hradiště

ulice, č.p.: V Lipách 148
počet podlaží: 1 (ve 3. NP)
zvonek: interkom
přístup do objektu: bariérový
pohyb uvnitř objektu: bariérový
WC: NE
celkové hodnocení: BARIÉROVÝ

Muzeum se nachází v budově Státního zámku Mnichovo Hradiště – v jeho druhém patře. Vyhrazená parkovací stání určená pro zámek a muzeum jsou východně od areálu. Vstup do budovy je bariérový, otevření zajistí personál muzea po zazvonění před vstupem (výška zvonku 157 cm). K expozicím ve třetím podlaží je nutné dále překonat přímé schodiště (š. 203 cm, výška schodu 15 cm, hloubka sch. 39 cm). Samotné expoziční prostory jsou již bezbariérové. WC v podlaží muzea není přístupné veřejnosti.

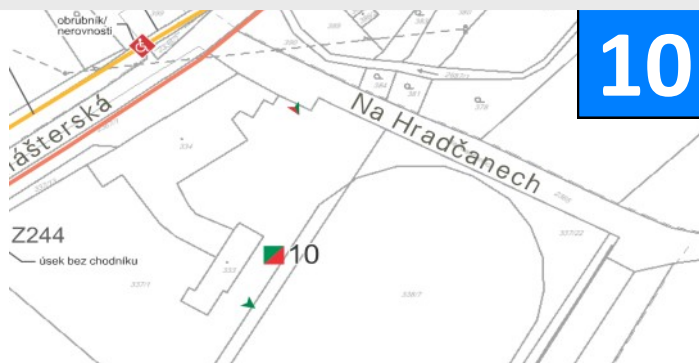
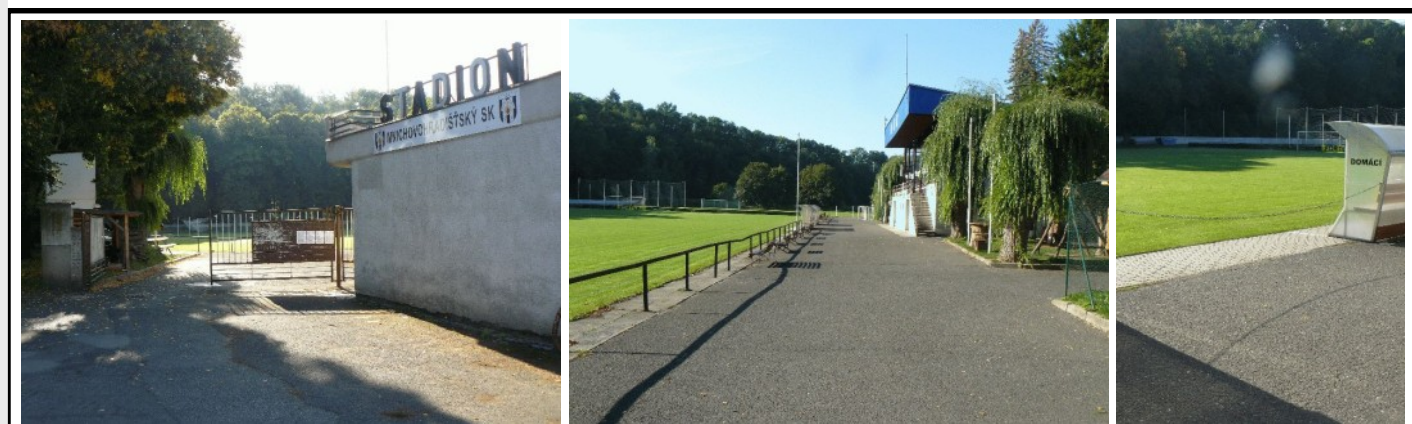
Mnichovohradištský SK

ulice, č.p.: Klášterská 882
počet podlaží: 1
zvonek: NE
přístup do objektu: částečně bezbariérový
pohyb uvnitř objektu: bezbariérový
WC pro veřejnost: ANO, bariérové
celkové hodnocení: ČÁSTEČNĚ BEZBARIÉROVÝ

Ke vstupu do fotbalového areálu nevede chodník, vozovka vykazuje nižší nerovnosti (do 2 cm výšky). Vstupní branka má průchodnou šířku 95 cm. Při pohybu po areálu ani při vstupu na travnatou plochu hřiště není nutné překonávat výškové nerovnosti. Prostor pro sledování sportovních utkání mimo tribunu (pro hendikepované) je dostatečný. Šatny, WC a prostory sprch nejsou upraveny bezbariérově.

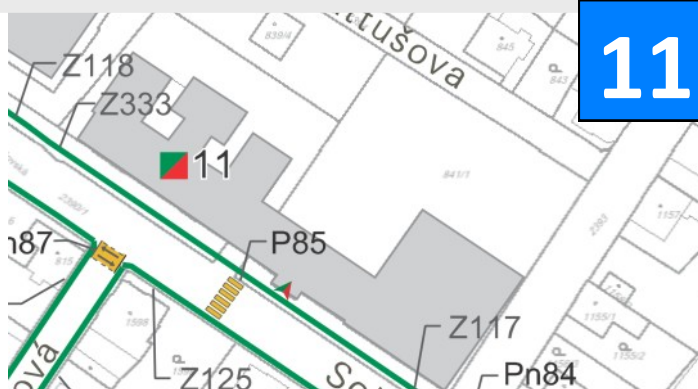
ZŠ Sokolovská

ulice, č.p.: Sokolovská 254
počet podlaží: 2
zvonek: interkom
přístup do objektu: bezbariérový
pohyb uvnitř objektu: částečně bezbariérový
WC: ANO, bariérové
celkové hodnocení: ČÁSTEČNĚ BEZBARIÉROVÝ

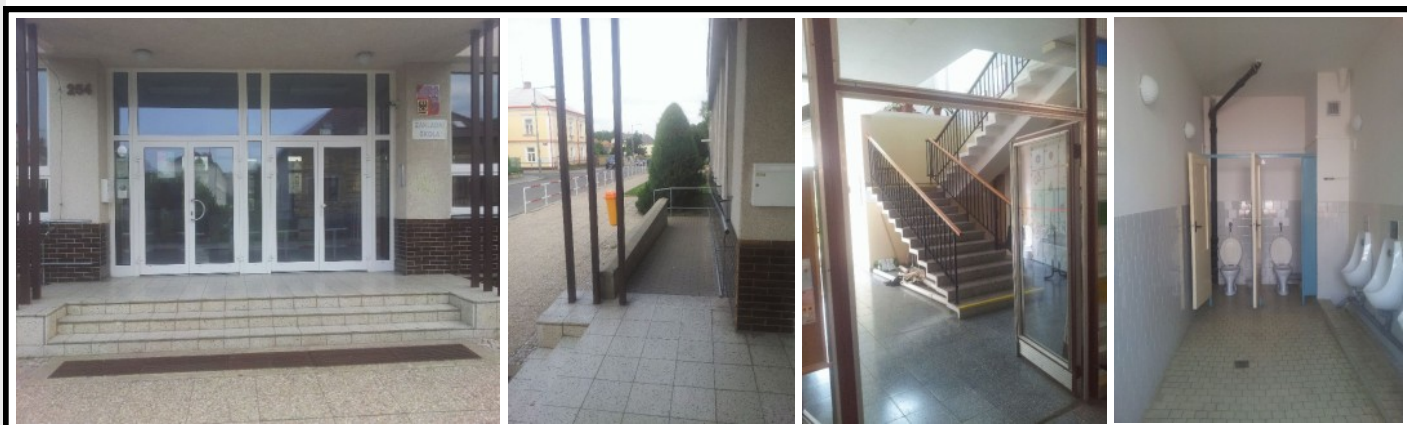
Před školou není vyhrazené parkovací stání. Ke vchodu vede vedle schodů rampa, jejíž parametry jsou vyhovující. Vstupní dveře mají průchodné šířky dveřních křídel 83 a 86 cm (bez kontrastního značení prosklených ploch). Pohyb po chodbách a do tříd v rámci 1. NP je bezbariérový, do druhého podlaží vedou pouze dvě schodiště (š. 178 cm a 130 cm, výšky sch. 15 cm, hloubky sch. 31 a 35 cm). Toalety jsou zde pouze bariérové (šířka dveří do kabin 63 cm).

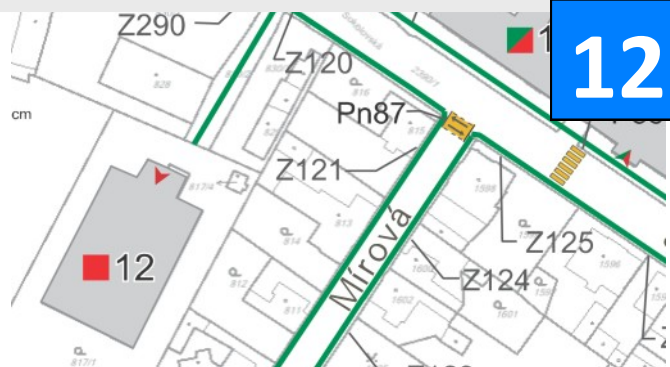
ZŠ Sokolovská - oddělený pavilon

ulice, č.p.: Sokolovská 254
počet podlaží: 1
zvonek: interkom, s kamerou
přístup do objektu: bariérový
pohyb uvnitř objektu: bezbariérový
WC pro veřejnost: ANO, bariérové
celkové hodnocení: BARIÉROVÝ

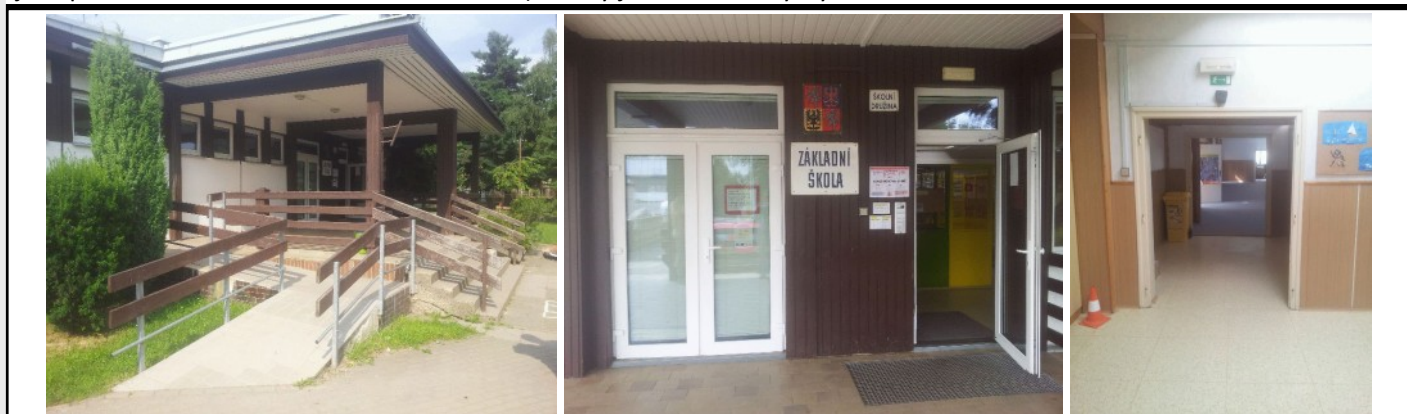
Schody před vstupem (5 schodů, výška sch. 14 cm, hloubka sch. 28 cm) je možné objet pomocí dvouramenné rampy. Ta však svými parametry nevyhovuje jak vyhlášce č. 398/2009 Sb., tak klasifikaci POV - podélný sklon nad 16 % v kombinaci s příčným sklonem až 10 % a šířkou 130 cm je bariérovým přístupem. Před jednokřídlými vstupními dveřmi šířky 88 cm je zvonek ve výšce 126 cm. V interiéru se dále vyskytují dveře s průchodnou šířkou min. 80 cm (do učeben 90 cm), výjimkou jsou pouze dveře do kabin WC - 60 cm široké). Prahy jsou do 2 cm výšky, u WC 3,5 cm.

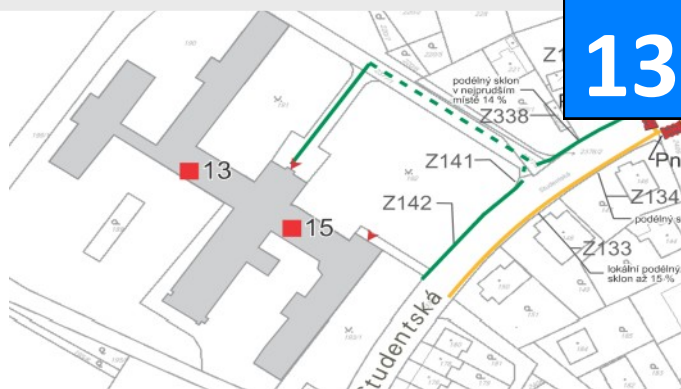
ZŠ Studentská

ulice, č.p.: Studentská 895
počet podlaží: 3
zvonek: interkom
přístup do objektu: bariérový
pohyb uvnitř objektu: bariérový
WC: ANO, bariérové
celkové hodnocení: BARIÉROVÝ

Vstup do školy vede přes 3 schody (výška sch. 15 cm, hloubka sch. 37 cm, šířka 1400 cm; bez zábradlí a kontrastního značení). Dvoukřídlé vstupní dveře mají průchodné šířky dv. křídel 2 x 100 cm, zádveří je vzhledem k otevírání dveří směrem do zádveří nedostatečně hluboké (210 cm). Pohyb od vstupu do šaten a do prvního a dalších dvou podlaží je možný pouze po schodištích. Toalety jsou zde bariérové s průchodnými šířkami dveří 80 cm do předsíní a 60 cm do kabin.

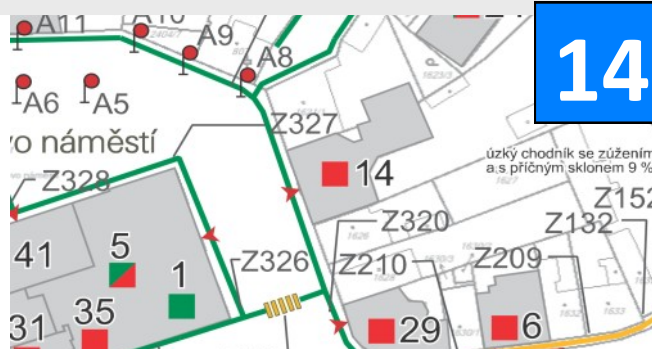
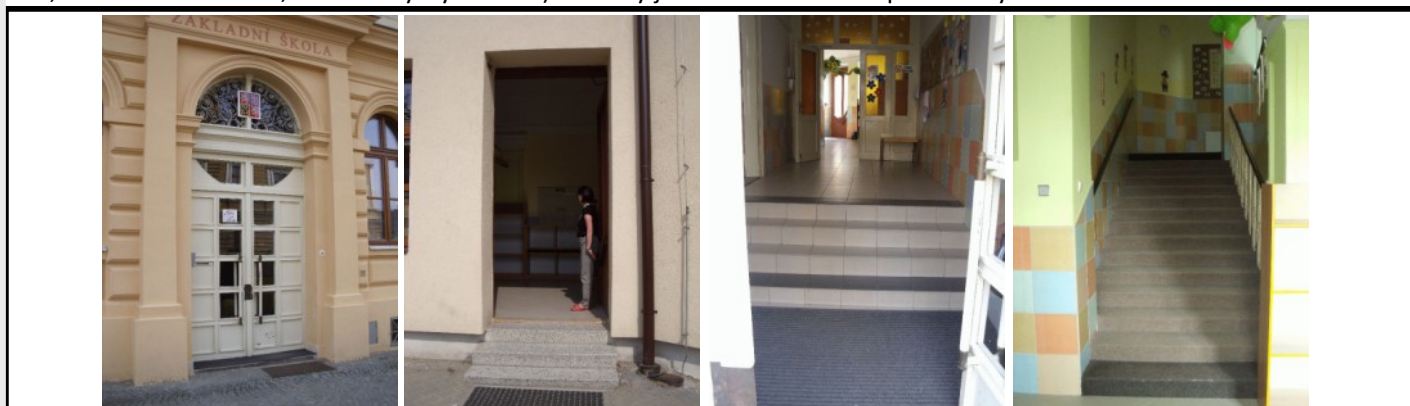
ZŠ Studentská - Masarykovo nám.

ulice, č.p.: Masarykovo náměstí 244
počet podlaží: 3
zvonek: interkom
přístup do objektu: bariérový
pohyb uvnitř objektu: bariérový
WC pro veřejnost: ANO, bariérové
celkové hodnocení: BARIÉROVÝ

Přístup do školní budovy je možný dvěma vchody - 1. před hlavním vstupem je vyvýšený práh 7 cm, za vstupními dveřmi (šířky dveřních křídel: 85 a 92 cm) jsou 4 schody (š. 255 cm, výška sch. 18 cm, hloubka 29 cm); 2. před vedlejším vstupem jsou 3 schody (š. 160 cm, výška sch. 15 cm, hloubka sch. 35 cm), vstupní dveře jsou zde jednokřídlé s průchodnou šířkou 135 cm. Pohyb po prvním podlaží je dále bezbariérový, do vyšších pater vede pouze schodiště šířky 143 cm (výška sch. 13 cm, hloubka sch. 31 cm, zábradlí výšky 105 cm). Toalety jsou zde bariérové s průchodnými šířkami dveří 60 cm.

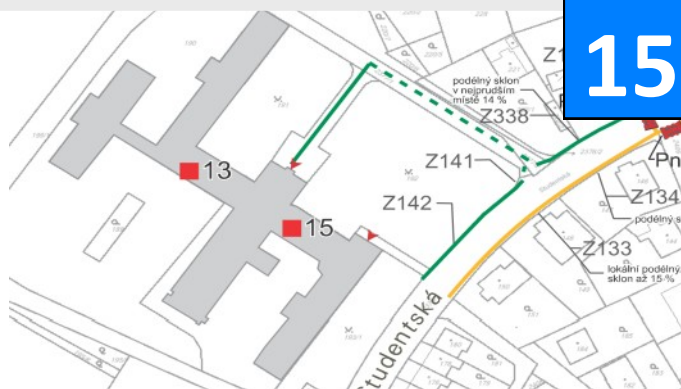
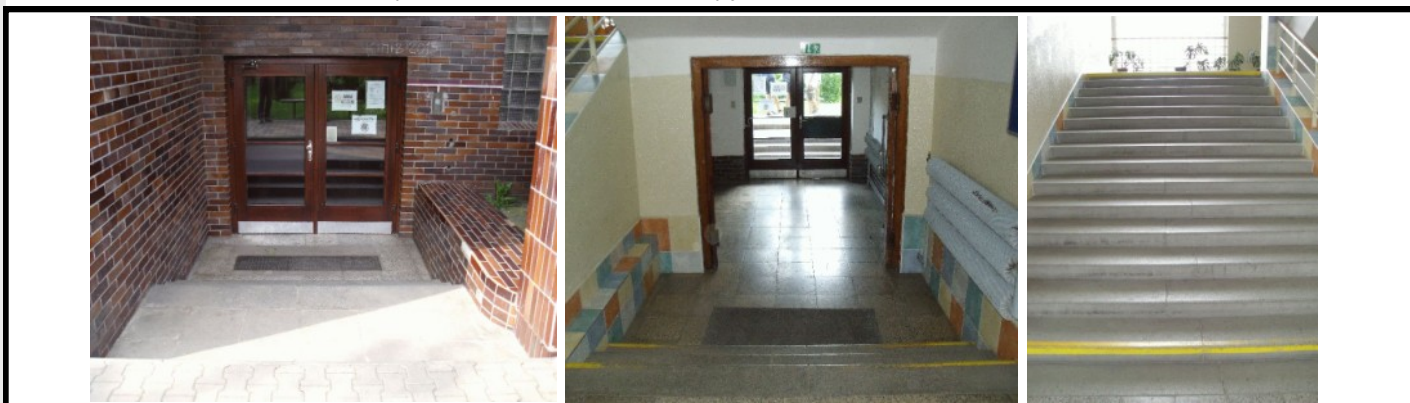
ulice, č.p.: Studentská 896
počet podlaží: 3
zvonek: interkom
přístup do objektu: bariérový (částečně 2. vchod)
pohyb uvnitř objektu: bariérový
WC: ANO, bariérové
celkové hodnocení: BARIÉROVÝ

Přístup ke vstupu vede ze Studentské ulice, kde není vyhrazené parkovací stání. Před samotným vstupem jsou 4 schody (výška sch. 13 cm, hloubka sch. 36 cm) a pod nimi, vzhledem ke směru otevírání dveří, nedostatečně hluboká manipulační plocha (155 cm). Za vstupními dveřmi (šířka křídel 2 x 96 cm, otevírání ven, výška 188 cm) je dostatečně prostorná zádveř. Pohyb mezi podlažími je možný výhradně po schodištích, parametry schodiště od hlavního vstupu jsou: šířka 300 cm, výška sch. 12 cm, hloubka sch. 36 cm, výška zábradlí 105 cm. Toalety jsou bariérové (šířka dveří 80 cm, dveře do kabin - š. 60 cm).

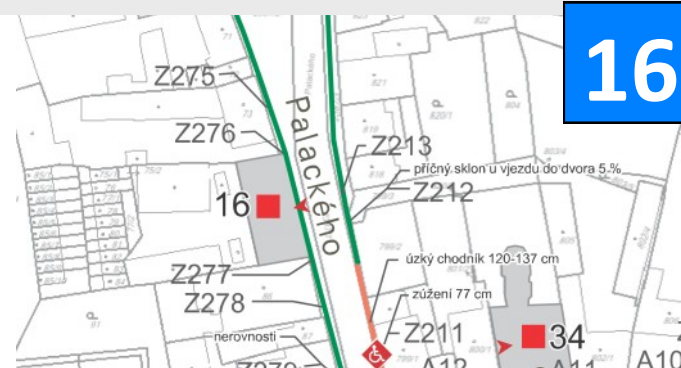
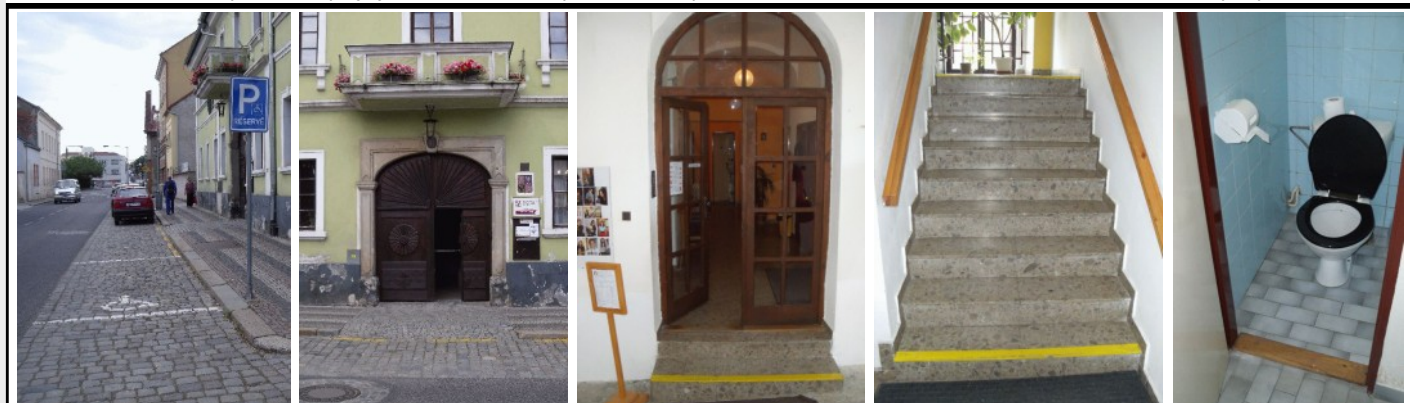
Základní umělecká škola

ulice, č.p.: Palackého 38
počet podlaží: 3
zvonek: interkom
přístup do objektu: bariérový
pohyb uvnitř objektu: bariérový (bezbar. 1. NP)
WC pro veřejnost: ANO, bariérové
celkové hodnocení: BARIÉROVÝ

Vyhrazené parkovací stání před budovou ZUŠ nesplňuje parametry dané vyhláškou č. 398/2009 Sb. (šířka 350 cm, délka 700 cm a bezbariérový přístup na chodník). Vstup do budovy komplikuje hrubá dlažba a za vstupní bránou také proměnlivý podélný sklon 4 - 16 %. Vstupní brána má průchodnou šířku dv. křídla 64 cm. Do interiéru budovy vedou dále dva identické vstupy - dva schody (výška sch. 16 cm, hloubka sch. 34 cm), dveře s šířky dv. křídel 69 a 72 cm. Chodby jsou široké 103 až 140 cm. Jednotlivá podlaží spojuje schodiště šířky 135 cm (výška sch. 18 cm, hloubka sch. 28 cm, zábradlí výšky 100 cm).

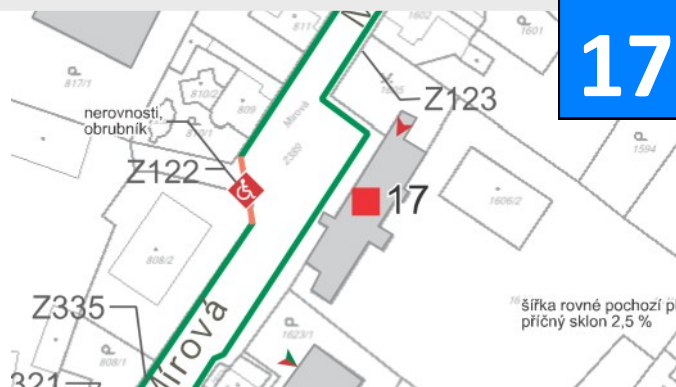
MŠ Mírová

ulice, č.p.: Mírová 683
počet podlaží: 3
zvonek: pouze zvonění
přístup do objektu: bariérový
pohyb uvnitř objektu: bariérový (částečně 1. NP)
WC: ANO, bariérové (ale odpovídají věku dětí)
celkové hodnocení: BARIÉROVÝ

Vstup do budovy MŠ komplikuje schodiště se sedmi stupni (výška sch. 14 cm, hloubka sch. 31 cm). Nad schody je nedostatečně hluboká manipulační plocha (269 x 122 cm). Vstupní dveře a dveře v zádveři mají průchodné šířky křídel 2 x 72 cm. Zádveří je dostatečně prostorné (270 x 232 cm). V interiéru jsou chodby široké 174 cm, prahy vysoké 3 cm a dveře do učeben široké 80 cm. Podlaží spojuje schodiště šířky 106 cm (výška sch. 17 cm, hloubka sch. 29 cm, výška zábradlí 68 cm). U druhé budovy komplikuje vstup 9 cm vysoký schod a jednokřídlé dveře s průchodnou šířkou 73 cm; další pohyb po jediném podlaží je již bezbariérový.

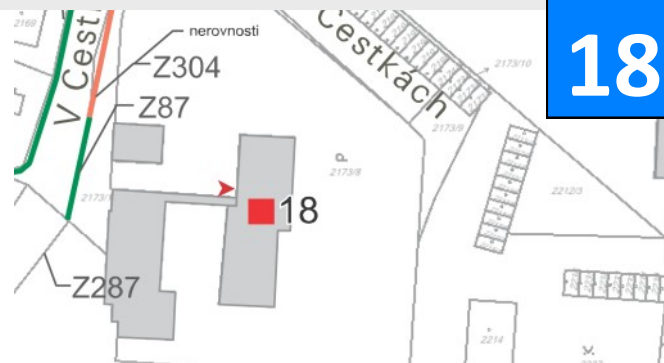
MŠ Jaselská

ulice, č.p.: Jaselska 1238
počet podlaží: 2
zvonek: pouze zvonění
přístup do objektu: bariérový
pohyb uvnitř objektu: bariérový (částečně 1. NP)
WC pro veřejnost: ANO, bariérové (ale odpovídají věku dětí)
celkové hodnocení: BARIÉROVÝ

Před vstupem do budovy MŠ je dočasně umístěna mobilní rampa, která však nesplňuje parametry bezbariérového přístupu (zejm. chybí manipulační plocha před dveřmi). Vstupní dveře a dveře v zádveři mají průchodné šířky dveřních křídel 77 a 83 cm. Zádveří je dostatečně prostorné (325 x 420 cm), je v něm umístěn i zvonek ve výšce 140 cm, s odsazením od rohu jen 23 cm. V interiéru jsou chodby dostatečně široké, rovněž dveře (80 cm) a prahy (1,5 cm).

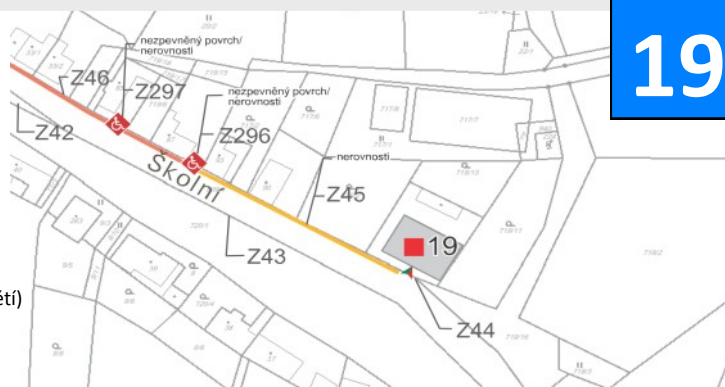
MŠ Veselá

- ulice, č.p.: Školní 70
počet podlaží: 2
zvonek: interkom
přístup do objektu: částečně bezbariérový
pohyb uvnitř objektu: bariérový (bezbar. 1.NP)
WC: ANO, bariérové (ale odpovídají věku dětí)
celkové hodnocení: BARIÉROVÝ

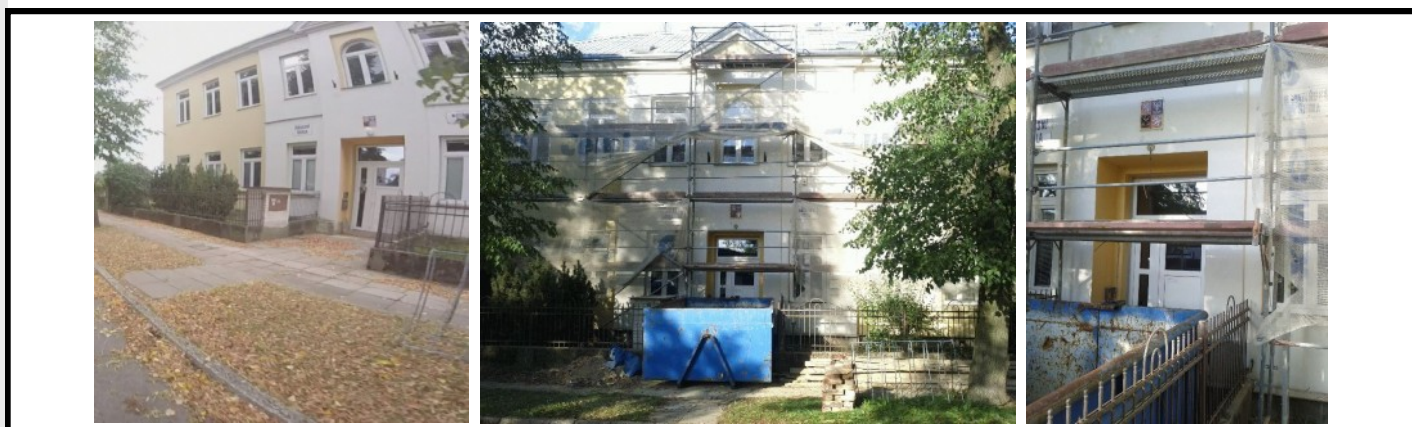
Budova ZŠ a MŠ Veselá byl v době mapování parametrů přístupnosti v rekonstrukci. Vstup byl toho času komplikován jedním schodem. Dvoukřídlé dveře mají průchodnou šířku křídla 80 cm. Pohyb po prvním podlaží objektu je dále bez bariér. Pohyb mezi podlažími je možný pouze po schodišti.

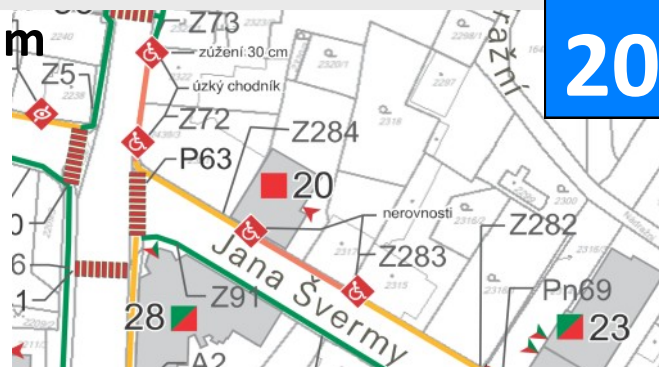
ZŠ Švermova, spec. pedagog. centrum

- ulice, č.p.: Švermova 380
počet podlaží: 3
zvonek: pouze zvonění
přístup do objektu: bariérový
pohyb uvnitř objektu: bariérový
WC pro veřejnost: ANO, bariérové
celkové hodnocení: BARIÉROVÝ

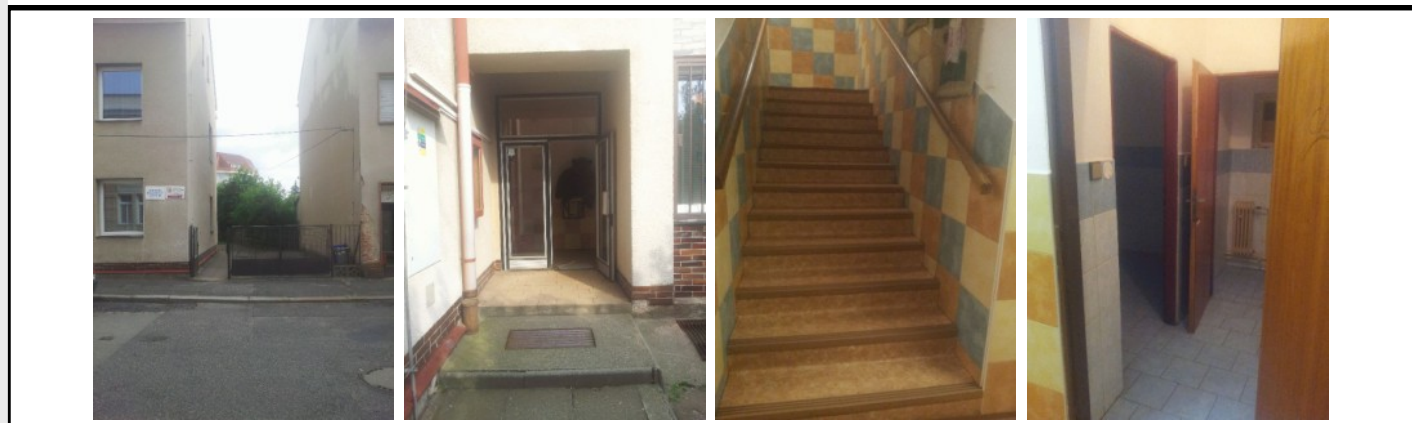
Před vstupem do budovy jsou dva schody (výšky 12 cm, viz foto níže). Prosklené vstupní dveře mají průchodné šířky dv. křídel 70 a 72 cm. Dveře v zádveři (179 x 200 cm) mají průchodné šířky křídel 73 a 33 cm. Chodby jsou zde široké 145 cm, dveře 80 cm a prahy do 3 cm výšky. Podlaží spojuje schodiště šířky 128 cm (výška sch. 16,5 cm, hloubka sch. 32 cm, výška zábradlí 118 cm, bez kontrastního značení). Toalety jsou bariérové s šířkou dveří 60 cm.

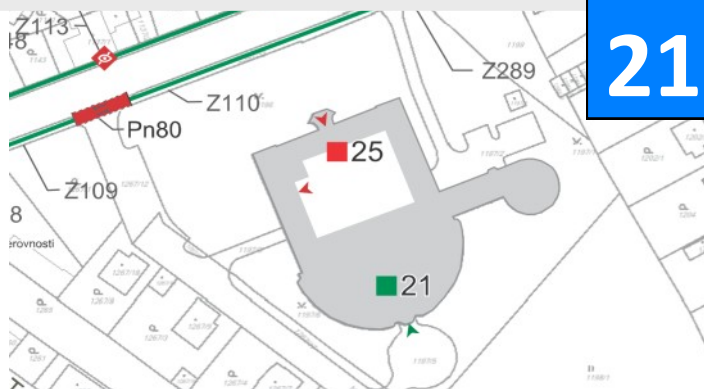
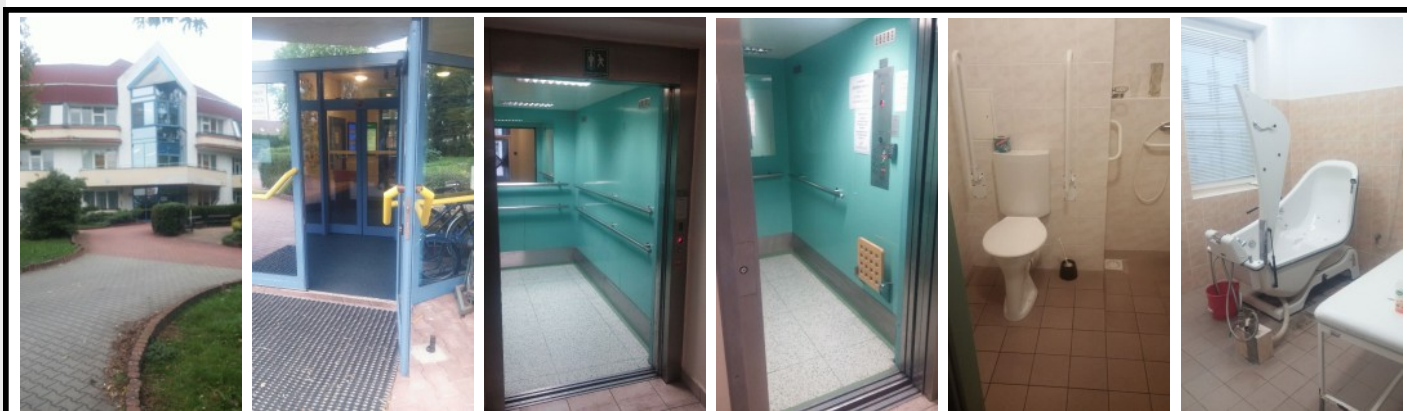
Domov Modrý kámen

ulice, č.p.: Nerudova 1470
počet podlaží: 3
zvonek: pouze zvonění
přístup do objektu: bezbariérový (s výhradou)
pohyb uvnitř objektu: bezbariérový (s výhradou)
WC: ANO, bezbariérové
celkové hodnocení: BEZBARIÉROVÝ

Hlavní vstup má šířky dveřních křídel 94 a 97 cm, dveře v zádveři jsou automaticky otevírané do stran (š. 110 cm) - výhradou je zde jen absence kontrastního značení prosklených ploch ve spodní úrovni. Výťahy jsou dle norem v pořádku (včetně Braillova písma na ovladačích), vyjma výšky vrchního tlačítka ovladače (132 cm), nedostatečného odsazení ovladače od rohu (5 cm) a výšky spodní hrany zrcadla (115 cm). Chodby jsou zde široké 250 cm, výšky prahů 0-1 cm. Toalety na pokojích jsou uzpůsobeny potřebám klientů, avšak ne vozíčkářům (pro osoby s těžkým pohybovým omezením jsou zde na každém podlaží speciálně upravené místnosti se sprchou a WC).

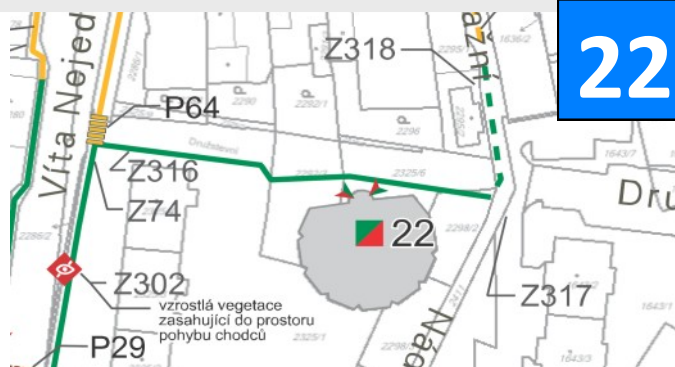
Dům s pečovatelskou službou

ulice, č.p.: Družstevní 1451
počet podlaží: 6
zvonek: interkom
přístup do objektu: částečně bezbariérový
pohyb uvnitř objektu: částečně bezbariérový
WC pro veřejnost: ANO, částečně bezbariérové
celkové hodnocení: ČÁSTEČNĚ BEZBARIÉROVÝ

Před budovou je jedno vyhrazené parkovací stání (přístup po vozovce). Vstupní dveře mají průchodné šířky dveřních křídel 78 a 85 cm, jsou bez madel. Zvonek je ve výšce 124 cm, 70 cm odsazen od rohu. V prostorném zádveři jsou pak jednokřídlé dveře šířky 110 cm. Za nimi je možný pohyb po prvním podlaží zcela bezbariérově. Do vyšších podlaží vede kromě schodišť také výťah (šířka vstupu 120 cm, kabina 240 x 140 cm, Braillovo písmo, chybí zde zrcadlo). V dalších podlažích jsou chodby široké 140 cm (správně min. 150 cm). Toalety jsou přizpůsobeny potřebám klientů, s bezbariérovou úpravou, dispozice a vybavení pokojů rovněž.

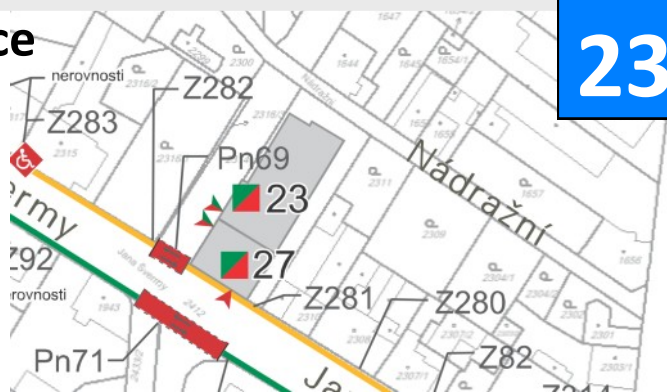
- ulice, č.p.: Jana Švermy 378
počet podlaží: 2
zvonek: NE
přístup do objektu: částečně bezbariérový
pohyb uvnitř objektu: částečně bezbariérový
WC: ANO, bariérové
celkové hodnocení: ČÁSTEČNĚ BEZBARIÉROVÝ

Spokojený domov, o.p.s. má v objektu kancelář (vstup z ulice Šiklovy - šířka vstupních křídel dveří 2 x 82 cm). V budově působí dále řada ordinací. K nim je částečně bezbariérový vstup z Šiklovy ulice - šířky vstupních křídel dveří 2 x 83 cm, bez kontrastního značení prosklených ploch, bez madel, nerovnosti před vstupem. Částečně bezbariérový je také pohyb po prvním podlaží za tímto vstupem. Vstup z ulice J. Švermy je bariérový - šířky dveřních křídel 78 a 80 cm, před nimi schod výšky 10 cm, v zádveři 2 schody výšky 16 cm. Do druhého podlaží vede schodiště šířky 140 cm (výška sch. 17 cm, hloubka 27 cm, výška zábradlí 87 cm).

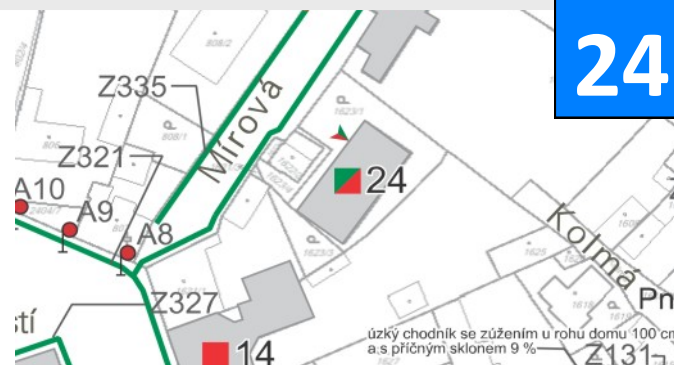
- ulice, č.p.: Mírová 69
počet podlaží: 1
zvonek: pouze zvonění
přístup do objektu: částečně bezbariérový
pohyb uvnitř objektu: bezbariérový
WC pro veřejnost: ANO, bariérové
celkové hodnocení: ČÁSTEČNĚ BEZBARIÉROVÝ

Přístup ke vstupu komplikují menší nerovnosti dlažby. Jednokřídlé vstupní dveře mají průchodnou šířku 80 cm, jsou bez madel, s prahem výšky 9 cm. Vedle dveří je zvonek ve výšce 145 cm. Pohyb po jediném podlaží DDM je dále bezbariérový (šířky chodeb 154 cm, š. dveří 80 cm, prahy do 2 cm výšky). Toalety jsou zde bariérové s šířkou dveří do předsíní 80 cm a do kabin 60 cm.

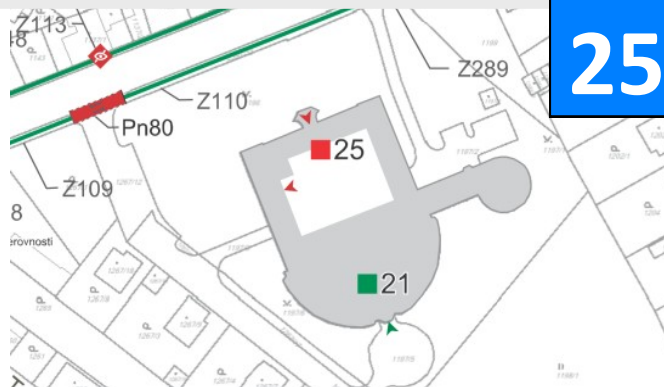
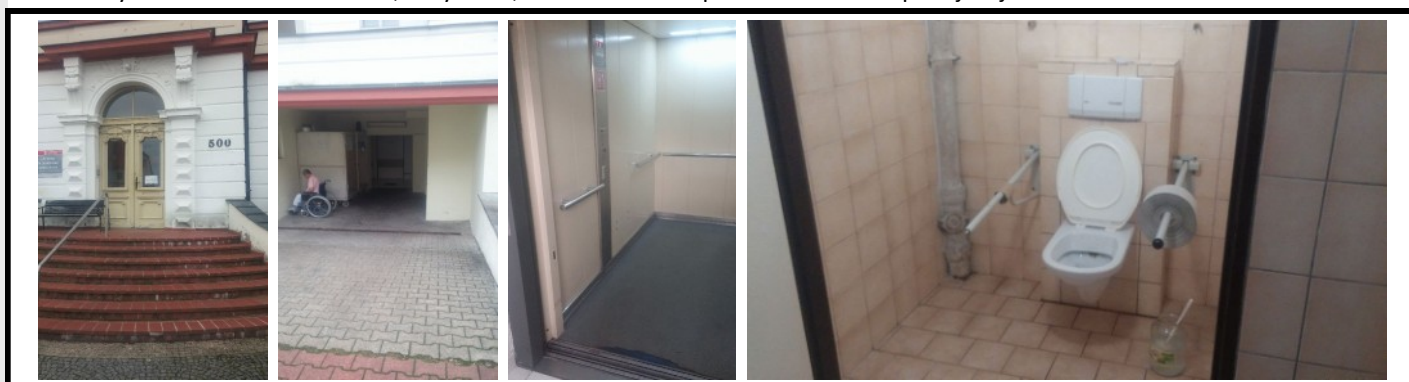
Léčebna dlouhodobě nemocných

ulice, č.p.: Turnovská 500
počet podlaží: 3
zvonek: interkom
přístup do objektu: bariérový
pohyb uvnitř objektu: bezbariérový
WC: ANO, částečně bezbariérové
celkové hodnocení: BARIÉROVÝ

Hlavní ani vedlejší vstup do objektu LDN nesplňují požadavky na bezbariérovost (rampový nájezd má příliš velký podélný sklon - při délce 423 cm je určen max. sklon 6,25 % (POV uvádí až 12,5%), zde je však sklon 15%, chybí rovněž zábradlí). Průchodné šířky vstupních dveří jsou 2 x 72 cm. Za dveřmi vede 250 cm široká chodba k výtahům (výhradou k osobnímu výtahu je zejm. absence zrcadla). Toalety na chodbách nemají po stranách WC mísy dostatečný prostor pro invalidní vozík (74 a 76 cm, dle vyhlášky č. 398/2009 má být min. 105 cm mezi madlem a stěnou), u WC nejsou splněny ani další parametry - výška spodního konce signaliizačního systému nouzového volání, umyvadlo, zrcadlo. Prostor před toaletami na pokojích je blokován otevíráním dveří.

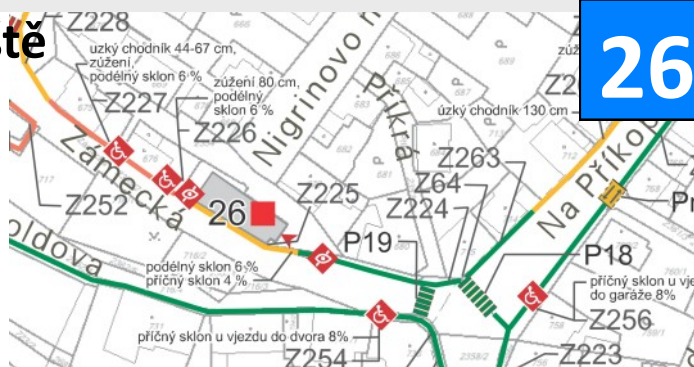
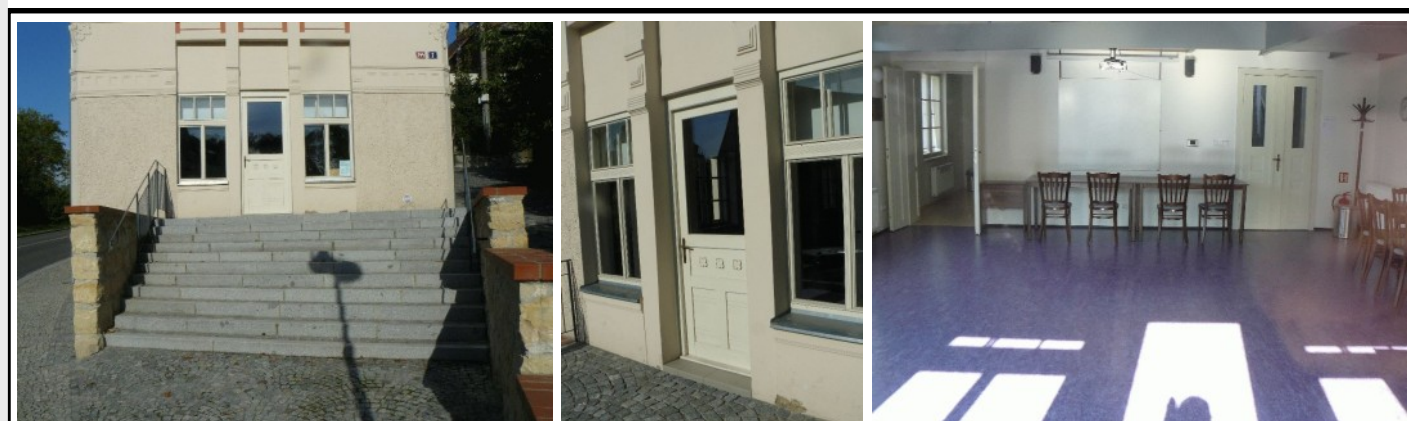
ulice, č.p.: Zámecká 744
počet podlaží: 1
zvonek: NE
přístup do objektu: bariérový
pohyb uvnitř objektu: bezbariérový
WC pro veřejnost: ANO, bariérové
celkové hodnocení: BARIÉROVÝ

Vyhrazené parkovací stání v bezprostředním okolí objektu není. Přístup z chodníku v Zámecké ulici je komplikován schody (11 schodů, výška sch. 15 cm, hloubka sch. 31 cm) nebo/a podélným sklonem dlážděné cesty až 18 %. Vstupní dveře do budovy mají průchodnou šířku 88 cm a práh 7 cm. Interiér je dále bezbariérový (jedna místnost za dveřmi). WC je zde bariérové.

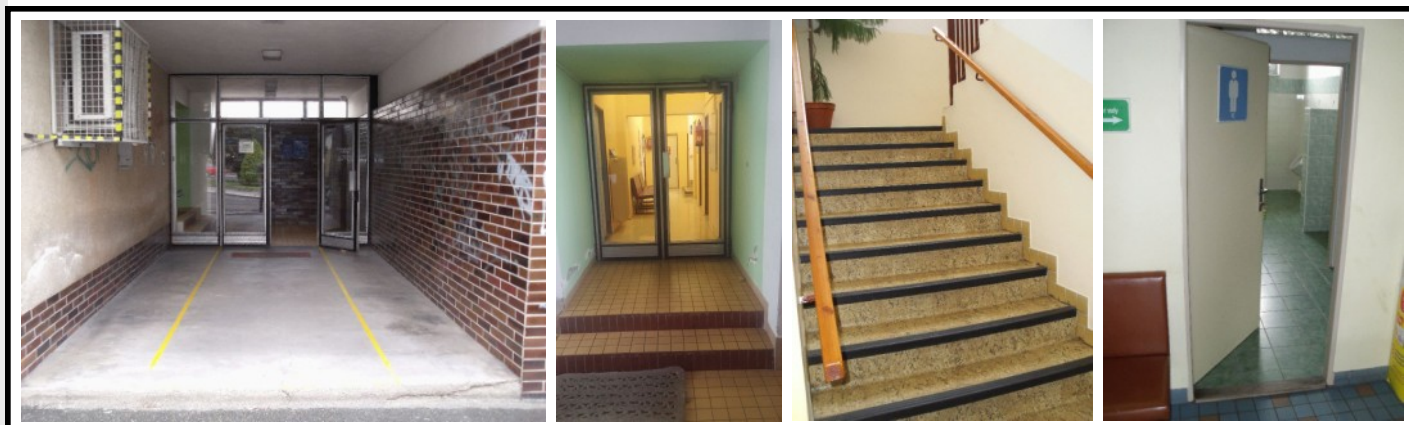
Částečně bezbariérový je vstup z Šiklovy ulice - šířky vstupních křídel dveří 2 x 83 cm, bez kontrastního značení prosklených ploch, bez madel, nerovnosti před vstupem. Částečně bezbariérový je rovněž pohyb po prvním podlaží za tímto vstupem. Vstup z ulice J. Švermy je bariérový - šířky dveřních křídel 78 a 80 cm, před nimi schod výšky 10 cm, v zádveři 2 schody výšky 16 cm. Do druhého podlaží vede schodiště šířky 140 cm (výška sch. 17 cm, hloubka 27 cm, výška zábradlí 87 cm). Toalety jsou zde bariérové (šířky dveří do předsíni 80 cm, do kabin 60 cm). Chodby jsou široké 170 cm, prahy do 2 cm výšky.

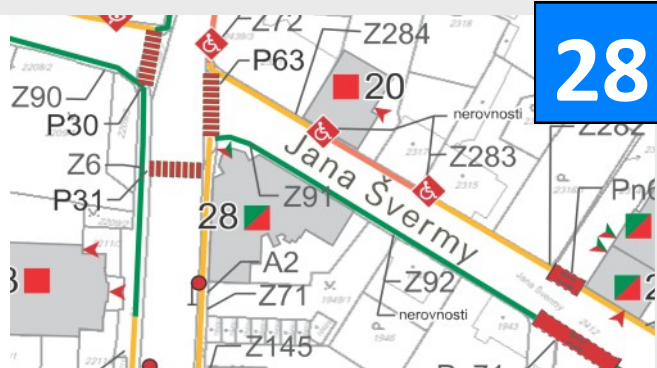
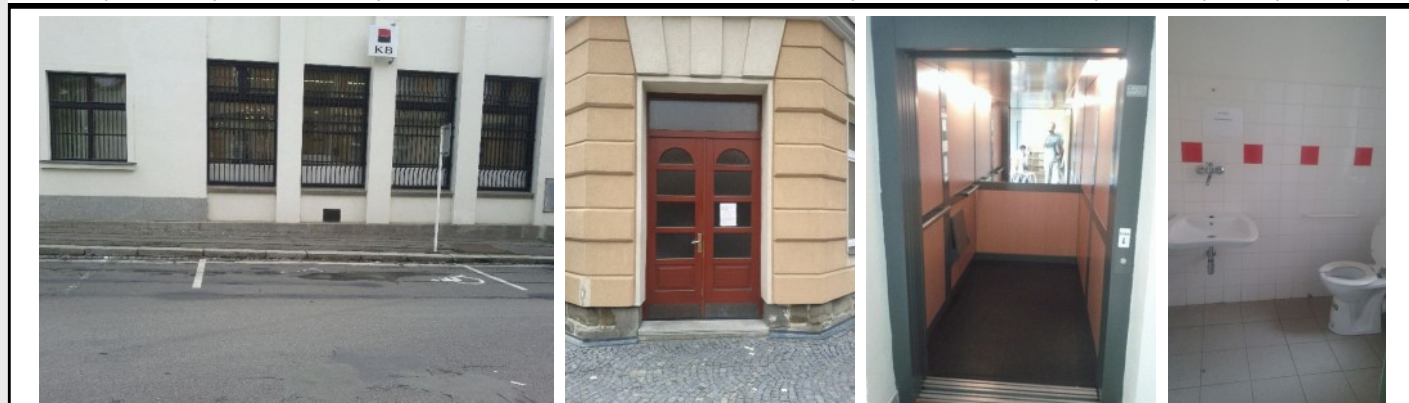
Poliklinika

ulice, č.p.: Jana Švermy 395
počet podlaží: 2
zvonek: NE
přístup do objektu: částečně bezbariérový
pohyb uvnitř objektu: bezbariérový
WC pro veřejnost: ANO, bezbariérové
celkové hodnocení: ČÁSTEČNĚ BEZBARIÉROVÝ

Vyhrazené parkovací stání před budovou polikliniky nesplňuje parametry dané vyhláškou č. 398/2009 Sb. (šířka 350 cm, délka 700 cm a bezbariérový přístup na chodník). Samotný vstup do budovy je komplikován jedním schodem výšky 12 cm. Vstupní dveře mají průchodné šířky dveřních křídel 2 x 70 cm. Pohyb po interiéru je bezbariérový. Výškové rozdíly pomáhá překonávat 240 cm dlouhý rampový nájezd se sklonem 12% a mezi podlažími výtah (vstup š. 110 cm, kabina 126 x 227 cm, ostatní parametry v souladu s vyhláškou č. 398/2009 Sb.). Bezbariérově upravené WC má také parametry dle vyhlášky.
