„B“ AUDIT BEZBARIÉROVOSTI

4. Metodika mapování a zpracování auditu bezbariérovosti

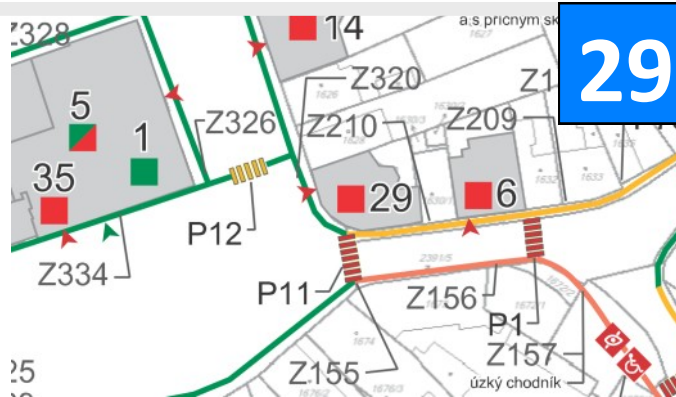
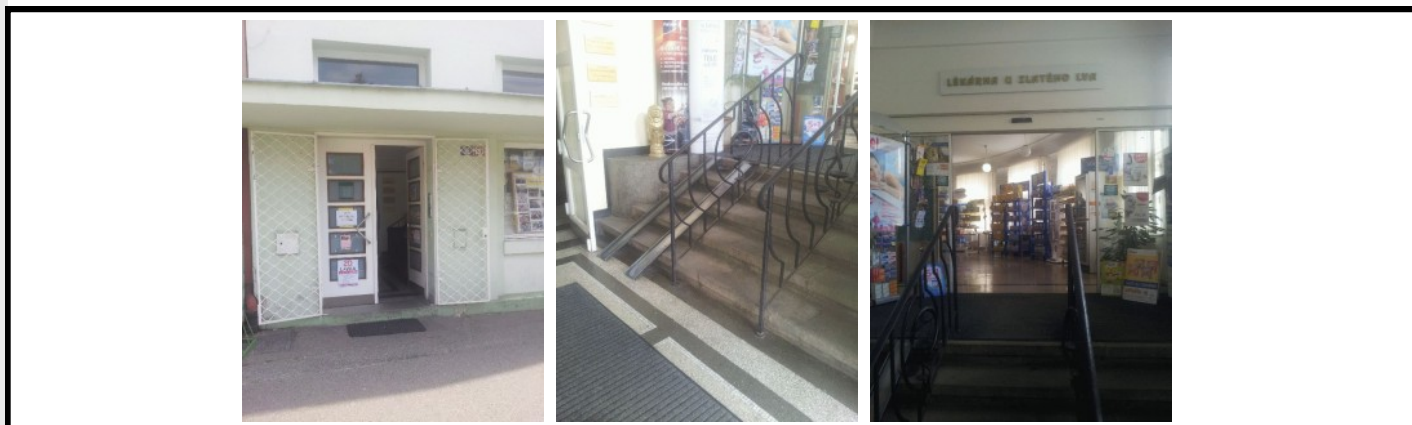
ulice, č.p.: Masarykovo nám. 692
počet podlaží: 1
zvonek: interkom
přístup do objektu: bariérový
pohyb uvnitř objektu: bezbariérový
WC: NE
celkové hodnocení: BARIÉROVÝ

Před budovou není vyhrazené parkovací stání. U vstupu je jeden schod výšky 15 cm a hloubky 36 cm. Vstupní dveře mají průchodnou šířku dveřních křídel 76 a 82 cm. Za dveřmi jsou další schody vedoucí přímo do lékárny (5 schodů, výška sch. 16 cm, hloubka sch. 32 cm, bez kontrastního značení). Nad schody je již prostor bez bariér. Přepážka/obslužný pult lékárny je ve výšce 100 cm nad podlahou. WC zde není běžně přístupné veřejnosti.

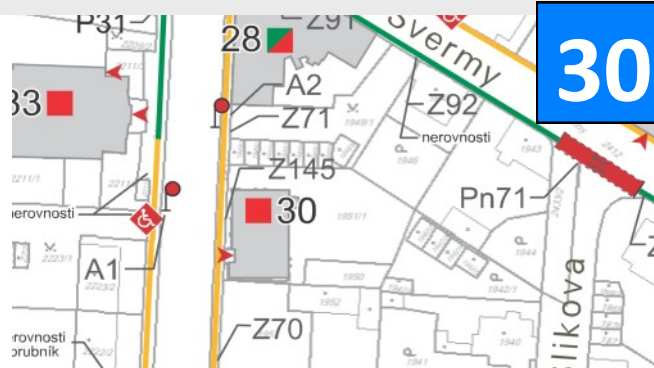
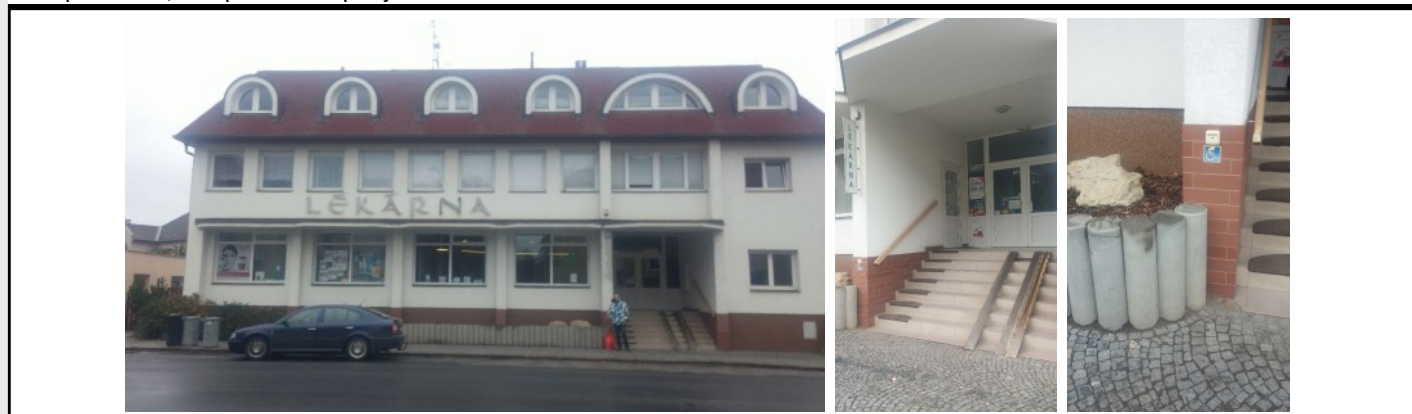
Lékárna Arkánium

ulice, č.p.: Víta Nejedlého 1497
počet podlaží: 1
zvonek: pouze zvonění
přístup do objektu: bariérový
pohyb uvnitř objektu: bezbariérový
WC pro veřejnost: NE
celkové hodnocení: BARIÉROVÝ

K lékárně vede přímo od chodníku v ulici V. Nejedlého sedm schodů (šířka 325 cm, výška sch. 17 cm, hloubka sch. 29 cm, výška zábradlí 113 cm s nesnadným uchopením). Přiložené ližiny nelze vzhledem k velkému sklonu (58 %) a povrchu používat v rámci bezbariérového přístupu. Pod schody je nicméně umístěn zvonek pro vozíčkáře ve výšce 115 cm. Nad schody je dostatečný manipulační prostor (325 x 198 cm). Dveře do lékárny mají průchodné šířky dveřních křídel 77 a 36 cm. Přepážka je zde ve výšce 98 cm nad podlahou, bez prostoru k podjezdu.

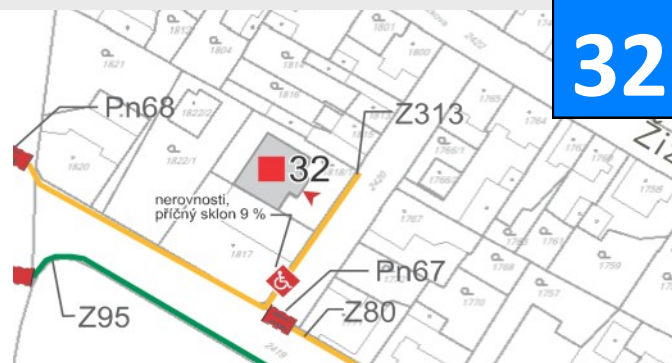
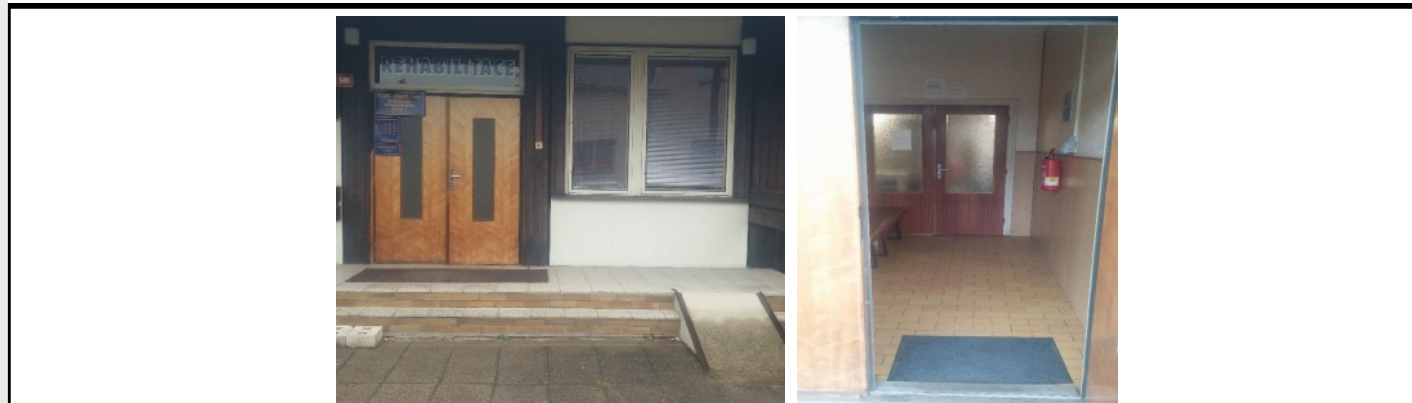
Středisko rehabilitační péče

- ulice, č.p.: Dr. Hořice 549
počet podlaží: 1
zvonek: NE
přístup do objektu: bariérový
pohyb uvnitř objektu: bezbariérový
WC pro veřejnost: ANO, bariérové
celkové hodnocení: BARIÉROVÝ

Vyhrazené parkovací stání v bezprostředním okolí objektu není. Před vstupem do budovy jsou dva schody výšky 20 a 17 cm (bez zábradlí). Vedle schodů je rampa, která má však sklon 35% a nelze ji považovat za bezbariérovou (šířka 80 cm, délka 130 cm). Vstupní dveře mají průchodné šířky dveřních křídel 80 a 84 cm, dveře v zádveři (208 x 341 cm) pak šířky křídel 71 a 74 cm. Pohyb po jediném podlaží budovy je dále bezbariérový s prahy do 2 cm výšky a s šířkou dveří 80 cm. WC je zde pouze bariérové.

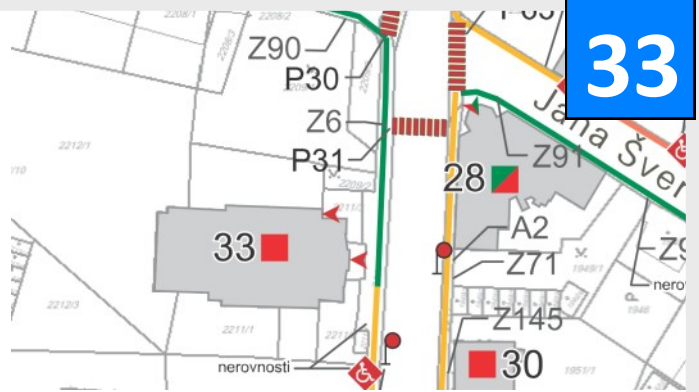
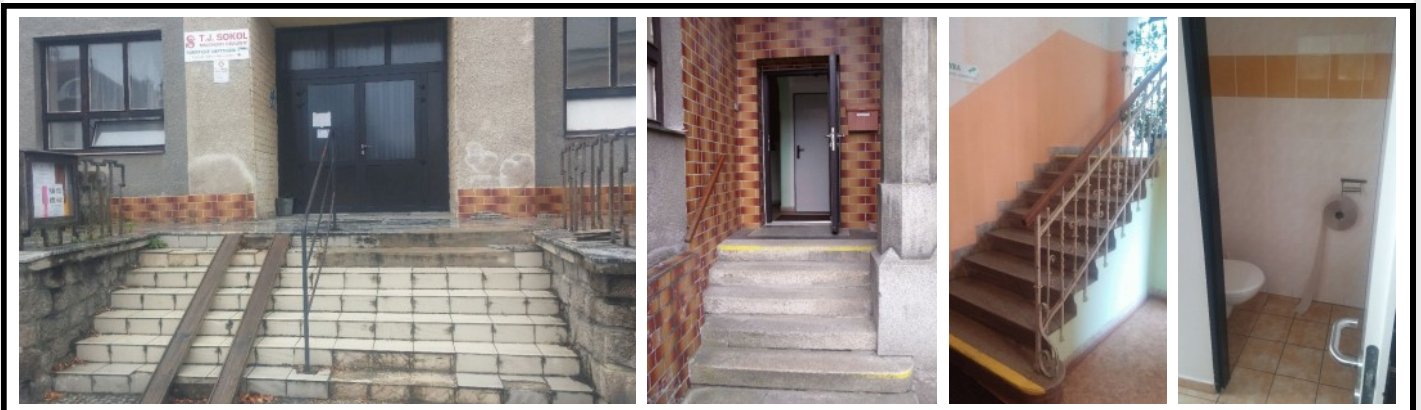
Sokolovna

- ulice, č.p.: Víta Nejedlého 596
počet podlaží: 2
zvonek: NE
přístup do objektu: bariérový
pohyb uvnitř objektu: bariérový
WC: ANO, bariérové
celkové hodnocení: BARIÉROVÝ

U budovy sokolovny není vyhrazené parkovací stání. Ke vstupu vede schodiště o sedmi schodech (výška sch. 15 cm, hloubka sch. 28 cm). Přiložené ližiny není možné považovat za prostředek k bezbariérovému přístupu (sklon 53 %). Vstupní dveře mají průchodné šířky dveřních křídel 96 a 94 cm. Interiér a tělocvična již umožňují bezbariérový pohyb. WC je zde však pouze bariérové. Druhý vchod do budovy (v 2. NP rehabilitace) je rovněž bariérový (5 schodů před vstupem, schodiště do druhého podlaží (20 schodů, š. 125 cm, výška sch. 18 cm, hloubka sch. 27 cm, zábradlí výšky 125 cm, kontrastní značení ano).

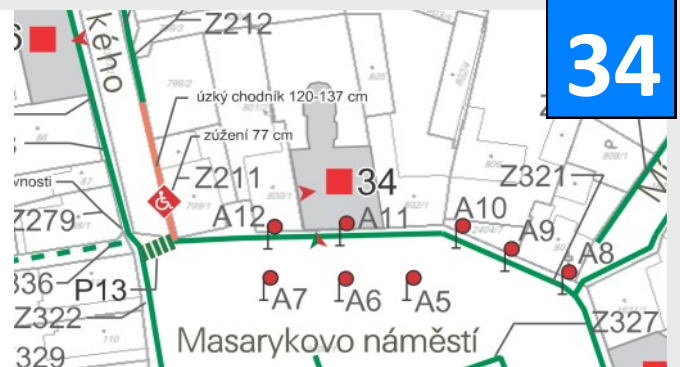
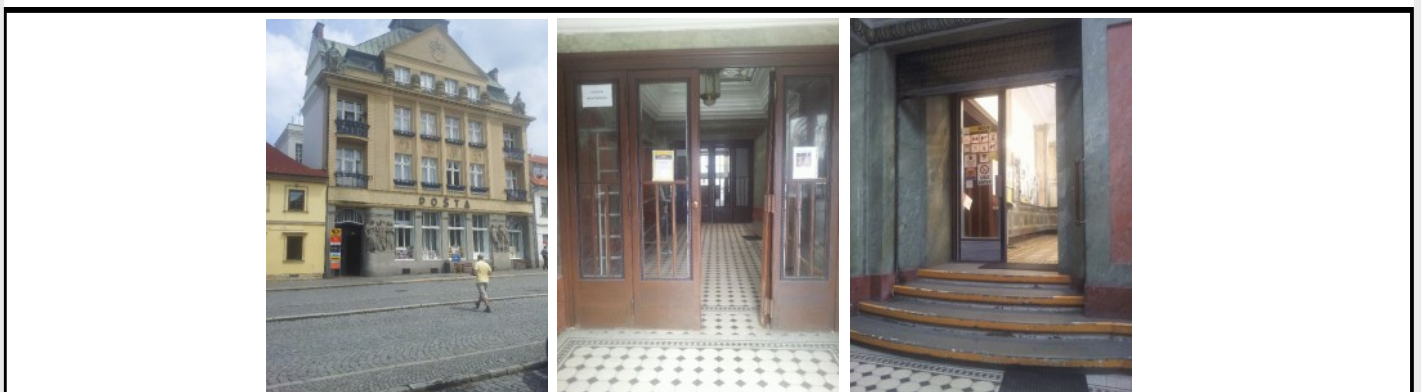
V bezprostřední blízkosti budovy není vyhrazené parkovací stání. U vstupu je zvonek pro tělesně postižené ve výšce 104 cm, s nedostatečným odsazením od rohu 35 cm (správně min. 50 cm). Vstupní dveře mají průchodné šířky dveřních křídel 98 a 108 cm, práh 3 cm, další dveře pak 61 a 70 cm, bez prahu. Za nimi jsou v chodbě 4 schody (výška sch. 15 cm, hloubka sch. 37 cm, bez vhodného zábradlí, kontrastně značené). Prostor čekárny a přístup k přepážkám je bezbariérový. Přepážky jsou 106 cm nad podlahou, bez umožnění podjezdu.

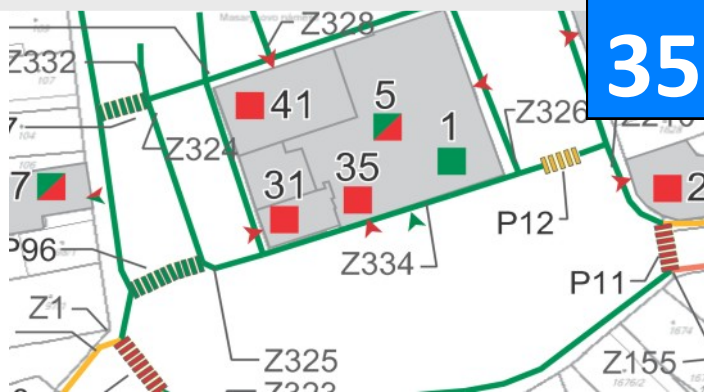
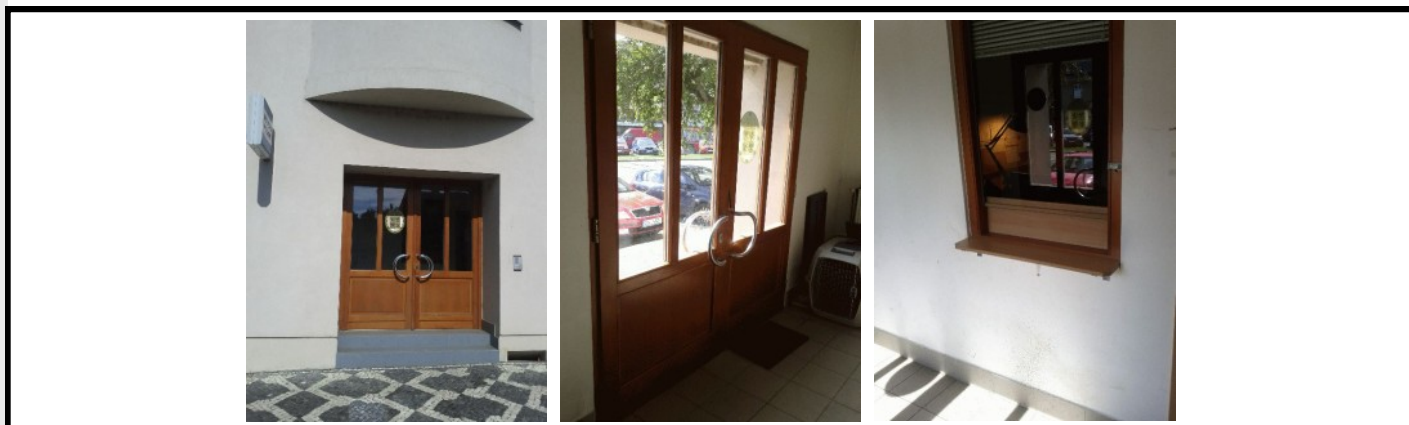
Městská policie

ulice, č.p.: Masarykovo náměstí 1
počet podlaží: 1
zvonek: interkom
přístup do objektu: bariérový
pohyb uvnitř objektu: bariérový
WC: NE
celkové hodnocení: BARIÉROVÝ

Před vstupem jsou dva schody výšky 15 cm a hloubky 30 cm. Vedle schodů je zvonek ve výšce 124 cm. Vstupní dveře mají průchodné šířky dveřních křídel 2 x 94 cm. Vzhledem k otevírání dveří směrem dovnitř je manipulační prostor mezi dveřmi a přepážkou služebny nedostatečný (hloubka 205 cm). Přepážka/obslužný pult je ve výšce 98 cm nad podlahou, s hloubkou podjezdu 13 cm. WC zde není běžně přístupné veřejnosti.

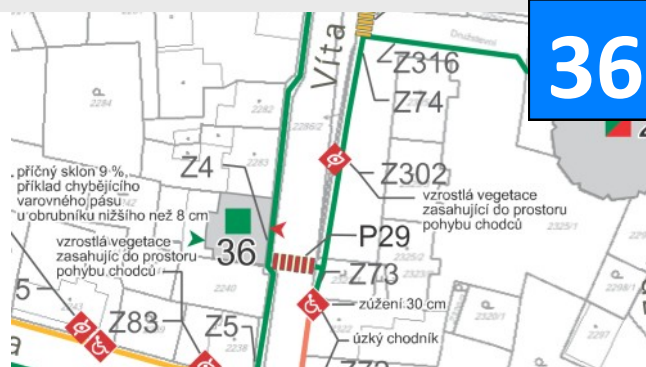
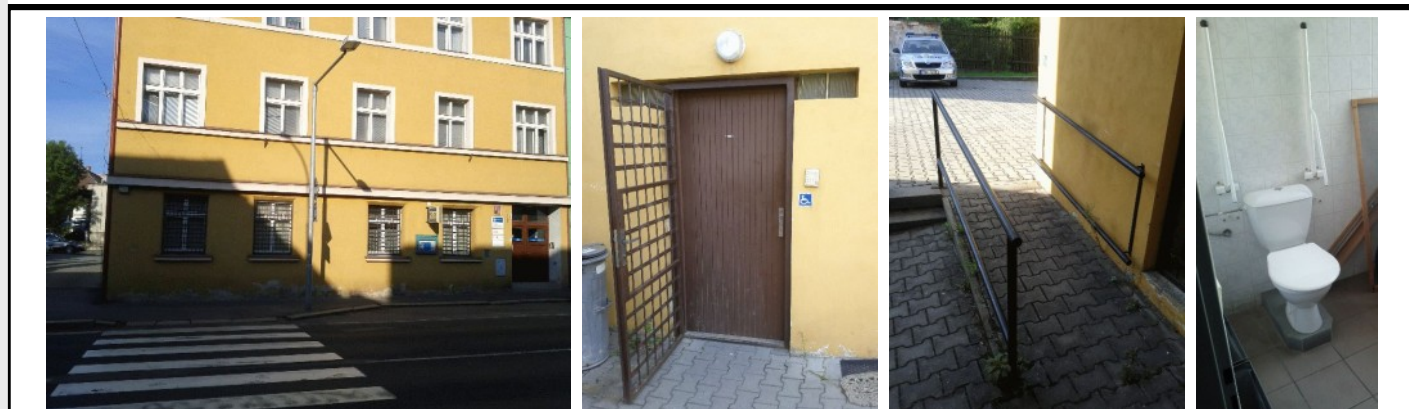
Policie ČR

ulice, č.p.: Víta Nejedlého 720
počet podlaží: 1
zvonek: interkom
přístup do objektu: bezbariérový (s výhradou)
pohyb uvnitř objektu: bezbariérový
WC pro veřejnost: ANO, bezbariérové (s výhradou)
celkové hodnocení: BEZBARIÉROVÝ

Budova má dva vchody. Vchod z ulice V. Nejedlého je bariérový (2 schody s výškou 9,5 a 15 cm, dveře s šířkou dv. křídel 2 x 100 cm, zvonek ve výšce 83 cm). Vchod ze dvora je bezbariérový s výhradou k úzké šířce nájezdové rampy (100 cm), k výšce zvonku (133 cm, pro vozíčkáře uvádí POV max. 122 cm) a chybějící klice a madlu na dveřích. Manipulační plocha je vzhledem ke směru otevírání dveří nedostatečná. Veřejnosti je přístupné pouze 1. podlaží budovy, kde je pohyb dále bezbariérový. WC je rovněž bezbariérové, nicméně s výhradou k chybějícímu zrcadlu, madlu na dveřích a chybějícímu signalizačnímu systému nouzového volání.

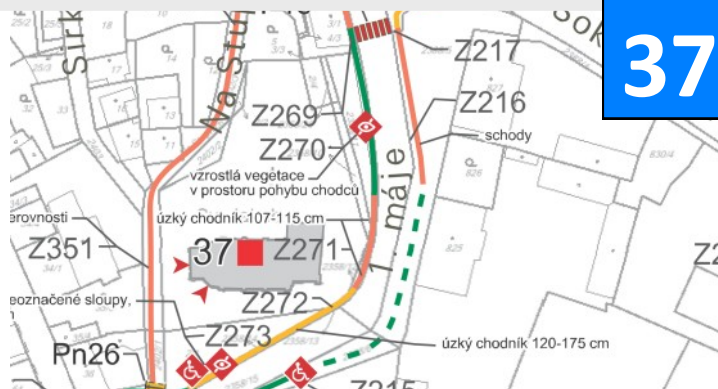
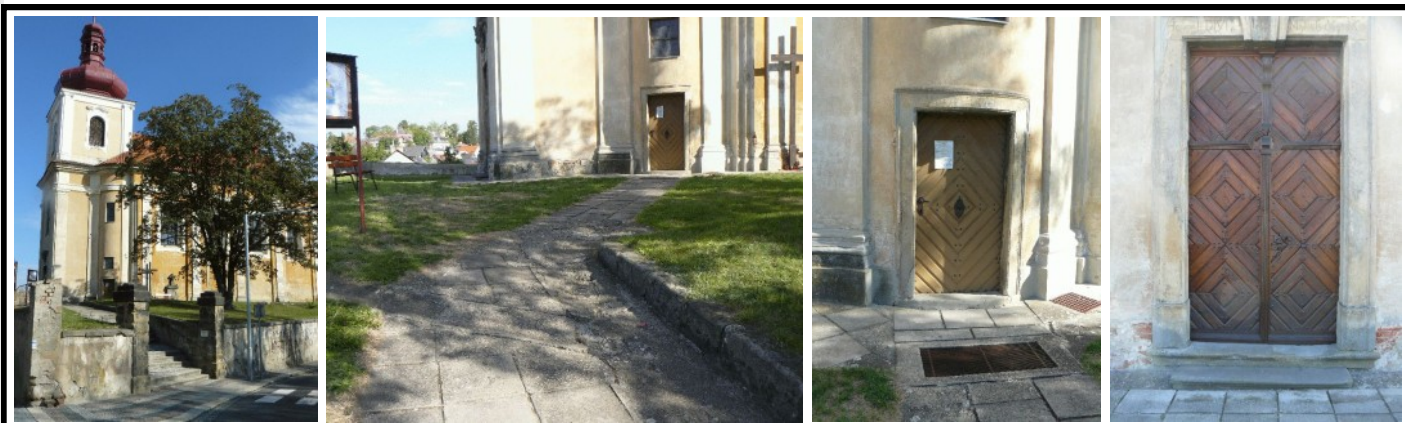
kostel sv. Jakuba

- ulice, č.p.: 1. máje
počet podlaží: 1
zvonek: NE
přístup do objektu: bariérový
pohyb uvnitř objektu: bezbariérový
WC: NE
celkové hodnocení: BARIÉROVÝ

Přístup z ulice 1. máje je možný pouze po schodišti šířky 340 cm (11 schodů, výška sch. 17 cm, hloubka sch. 28 cm). Nad schody je dlážděná cesta s nerovnostmi. Hlavní vstupní dveře kostela mají průchodné šířky dv. křídel 84 a 94 cm, před nimi jsou dva schody výšky 10 a 13 cm. Druhé jednokřídlé dveře mají průchodnou šířku 104 cm, před nimi je schod výšky 9,5 cm. Dveře jsou těžce otevíratelné. Pohyb po interiéru kostela je dále bezbariérový.

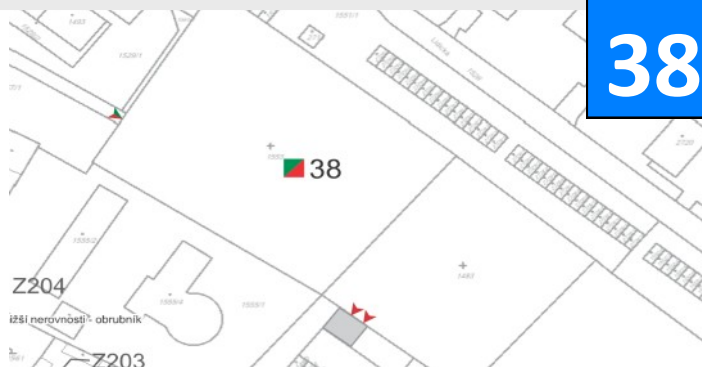
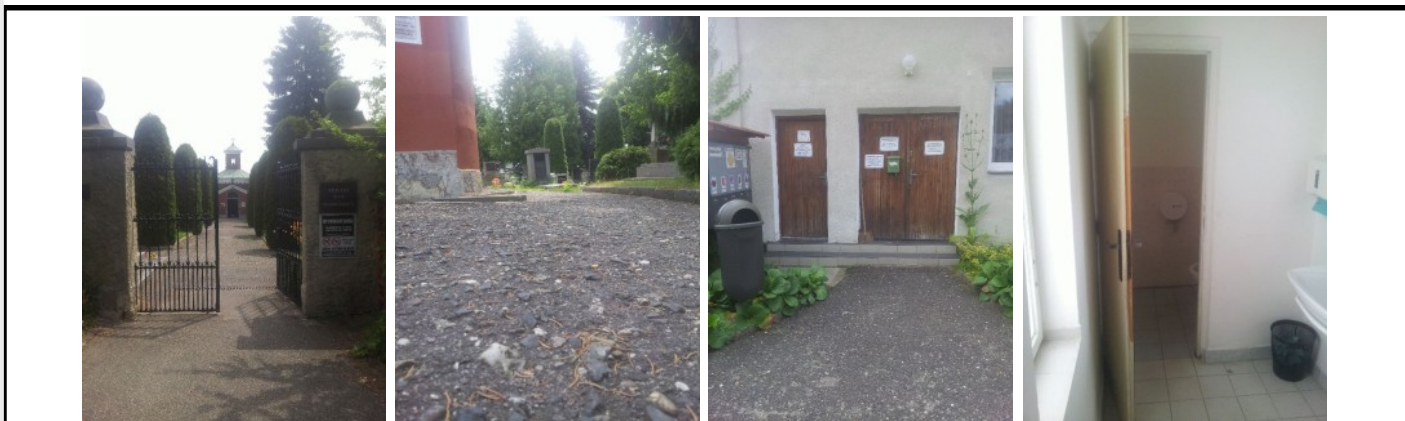
hřbitov Mnichovo Hradiště

- ulice, č.p.: Hřbitovní
počet podlaží: 1
zvonek: NE
přístup do objektu: částečně bezbariérový
pohyb uvnitř objektu: částečně bezbariérový
WC pro veřejnost: ANO, bariérové
celkové hodnocení: ČÁSTEČNĚ BEZBARIÉROVÝ

Ke vstupu vede dlážděná komunikace s malými nerovnostmi do 2 cm výšky. Vstupní brána má průchodnou šířku hlavního křídla 120 cm. Asfaltový povrch chodníků na hřbitově vykazuje nerovnosti, (mimo jiné) vlivem vyčnívajících kamenů. Před vstupem do objektu správy hřbitova jsou dva schody výšky 14 cm. Nad schody jsou dveře - dveře ke správci hřbitova mají průchodné šířky dveřních křídel 76 a 74 cm, dveře k předsíni WC mají průchodnou šířku 80 cm (dále dveře kabiny 60 cm).

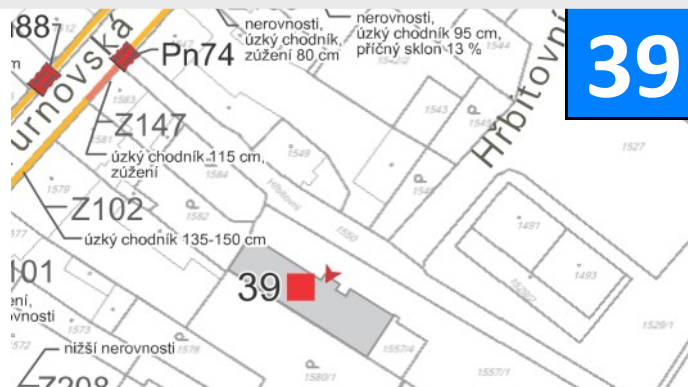
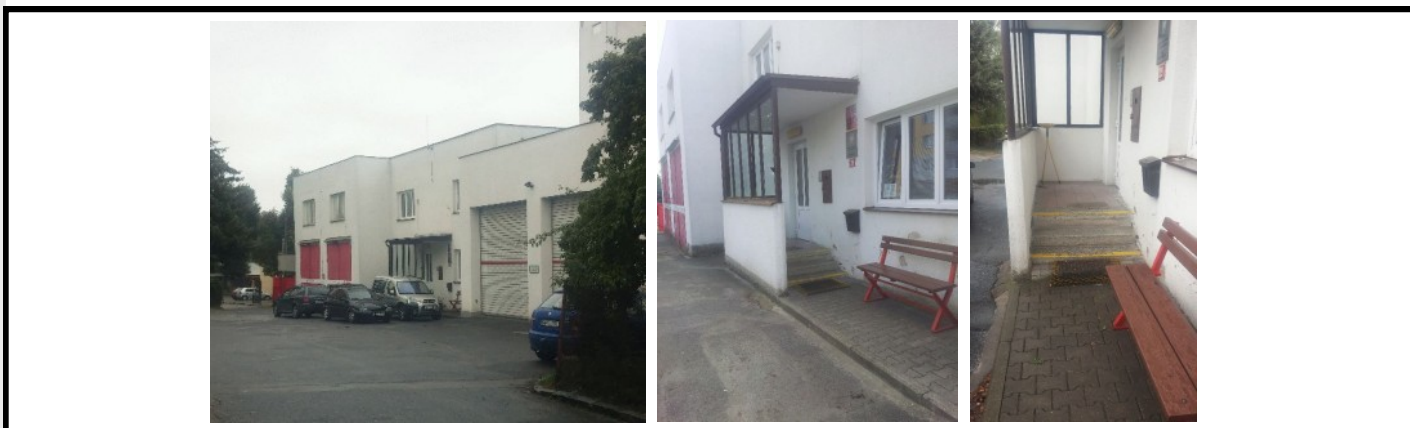
Před budovou není vyhrazené parkovací stání. Veřejnosti přístupné je pouze první podlaží, přičemž ani tam se veřejnost běžně nepohybuje. Před vstupem je nutné překonat obrubník a 3 schody šířky 135 cm (výška sch. 18 cm, bez zábradlí, s kontrastním značením). Nad schody je manipulační plocha 135 x 253 cm... do tohoto prostoru se otevírají jednokřídlé vstupní dveře s průchodnou šířkou 87 cm. U vchodu je (nad schody) zvonek ve výšce 151 cm.

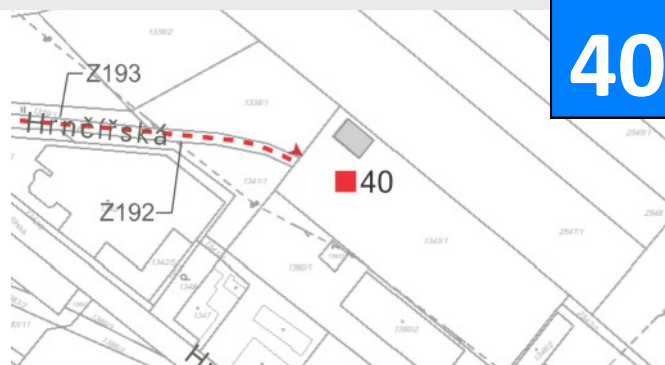
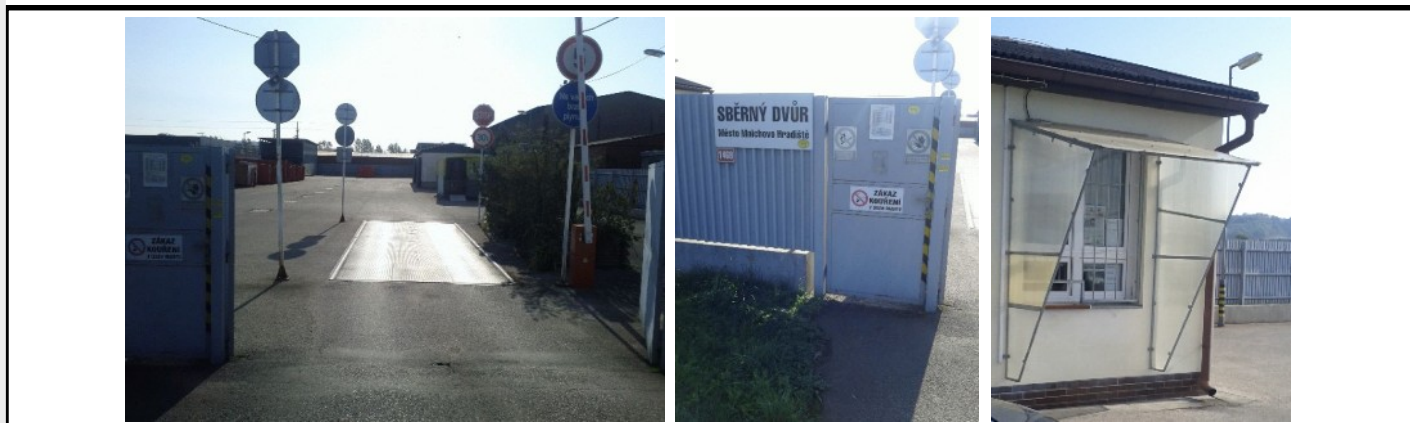
K areálu sběrného dvora vede jen vozovka (bez chodníku). Branka bývá zamčená (š. 100 cm, v 195 cm) a vstup je možný vjezdem (předpokládá se, že i osoby s omezenou schopností pohybu či orientace přijíždí do dvora vozidlem, zpravidla s odpadem). Uvnitř areálu nejsou chodníky, avšak jde o prostranství s nízkou frekvencí pohybu motorových vozidel. Přepážka/obslužný pult na stěně budovy je ve výšce 104 cm, bez prostoru pro podjezd. WC zde není běžně přístupné veřejnosti.

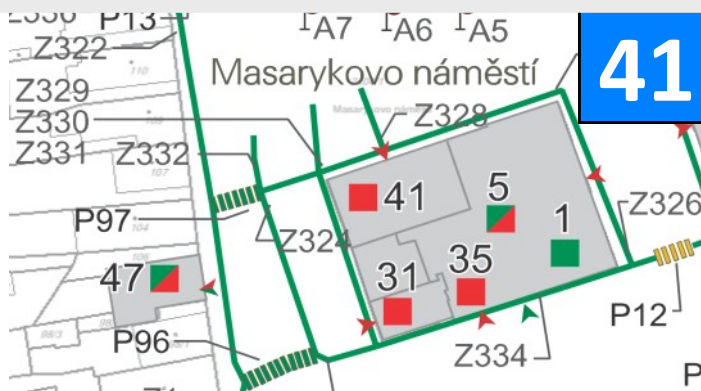
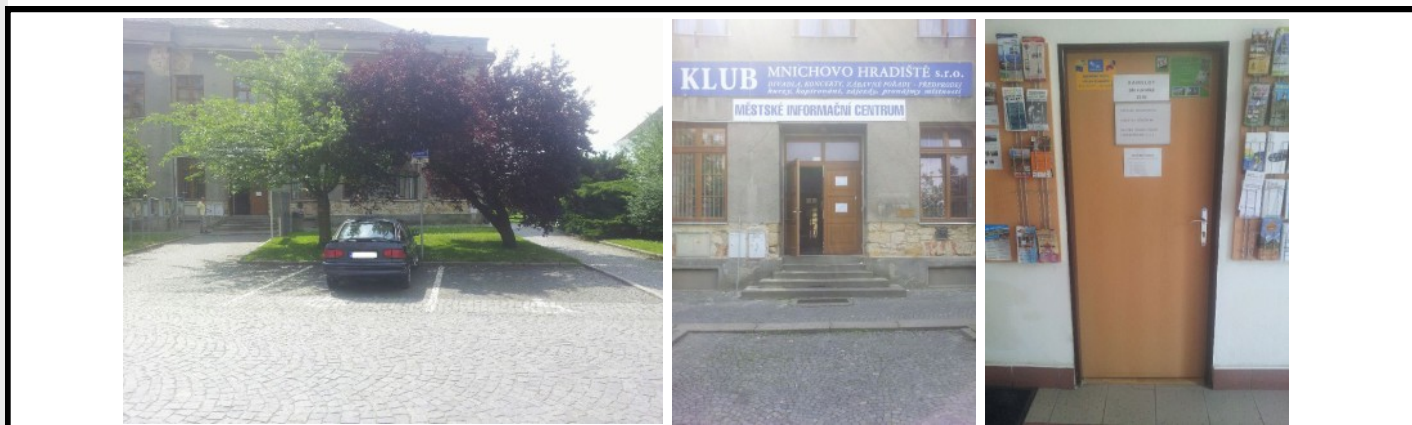
Před objektem jsou dvě vyhrazená parkovací stání, přičemž přístup z nich na chodník není bezbariérový. Před vchodem je schodiště s pěti schody (výška sch. 15 cm, hloubka sch. 30 cm). Vstupní dveře mají průchodné šířky dv. křídel 91 a 93 cm (otevírají se směrem nad schodiště). Dále je nutné projít jednokřídlými dveřmi šířky 80 cm a dvoukřídlými dveřmi s křídly šířky 72 a 80 cm. V místnosti IC je prostor dostatečných rozměrů, vedle přepážky jsou stoly výšky 75 cm.

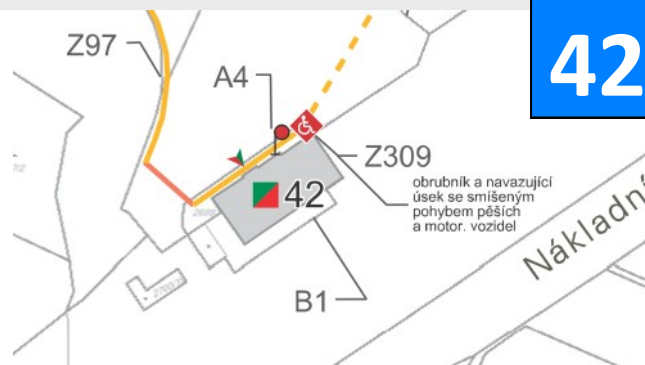
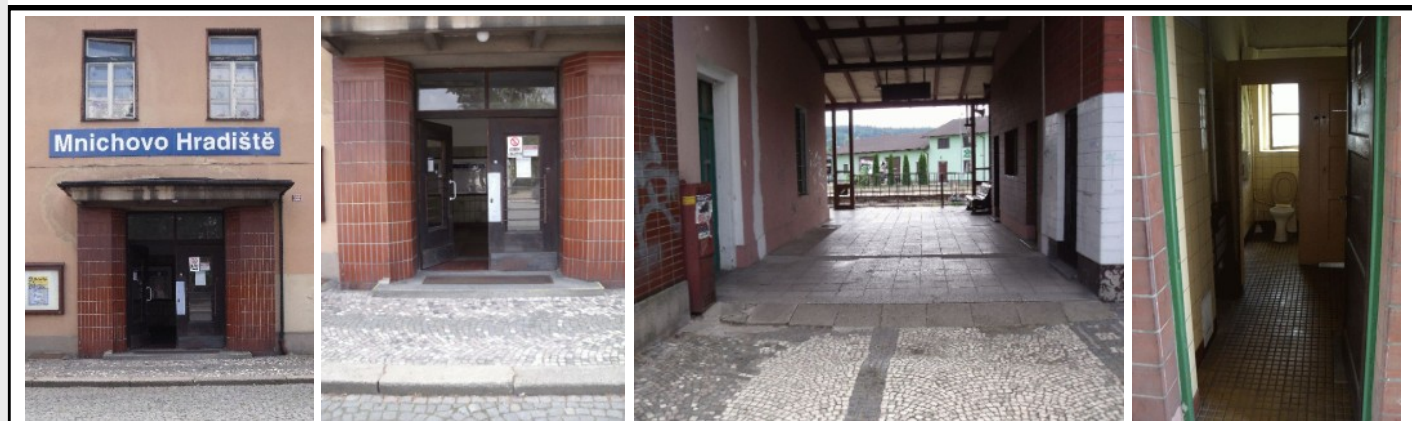
U železniční stanice nejsou vyhrazená parkovací stání, z parkoviště není bezbariérový přístup na chodník. Před vstupem je schod výšky 10 cm a hloubky 98 cm. Dvoukřídlé vstupní dveře mají průchodné šířky dveřních křídel 2 x 100 cm. Za nimi je prostorná čekárna bez bariér. Dveře mezi čekárnou a nástupištěm mají šířky dveřních křídel 78 a 34 cm, práh 4 cm. Toalety jsou bariérové, s průchodnými šířkami dveří 90 cm do předsíní a 70 cm do kabin. Samotné nástupiště viz str. 42.

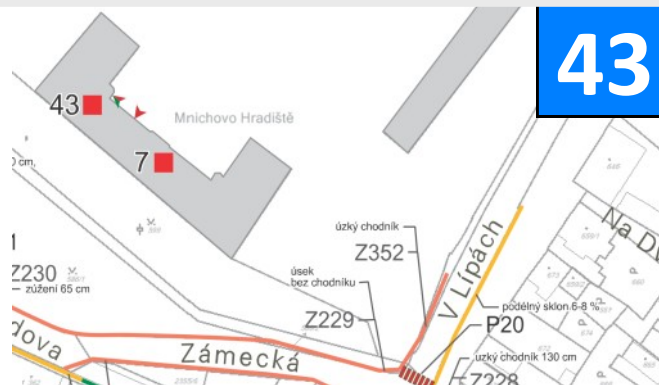
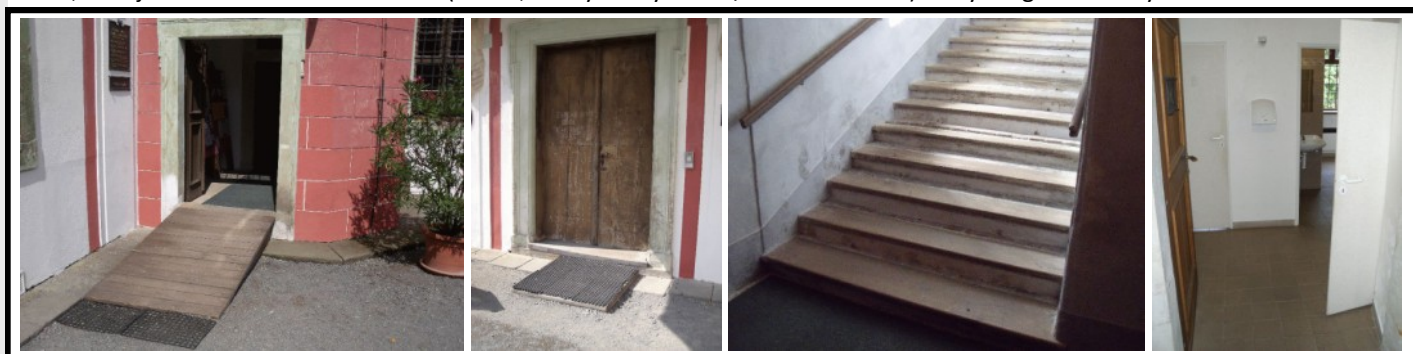
Vyhrazená parkovací stání jsou na vzdáleném parkovišti. Cesty v zámeckém areálu jsou nebezpečné, pokryté drobným kamenivem. Před vstupem k pokladně a WC je mobilní dřevěná rampa (d. 200 cm, šířka 118 cm, sklon 15 %, bez zábradlí). Vstupní dveře mají průchodné šířky dveřních křídel 2 x 59 cm, práh 6 cm vysoký. Dále je prostor k pokladně a WC bezbariérový. Prohlídky začínají u bariérového vstupu - běžně zamknuté dveře (zvonek ve výšce 157 cm, š. křídel 83 a 89 cm), za dveřmi vede k expozicím schodiště (š. 203 cm, výška schodu 15 cm, hloubka sch. 39 cm). Prohlídkový okruh (2. NP) má ještě lokální bariéry v podobě schodů či prahů výšky 4 až 8 cm. WC je bezbariérové s výhradou k nedostatečnému rozměru předsíně vzhledem ke směru otevírání dveří, dále je zde nízká záchodová mísa (40 cm, dle vyhlášky č. 398/2009 Sb. 46 cm) a chybí signalizační systém nouzového volání.

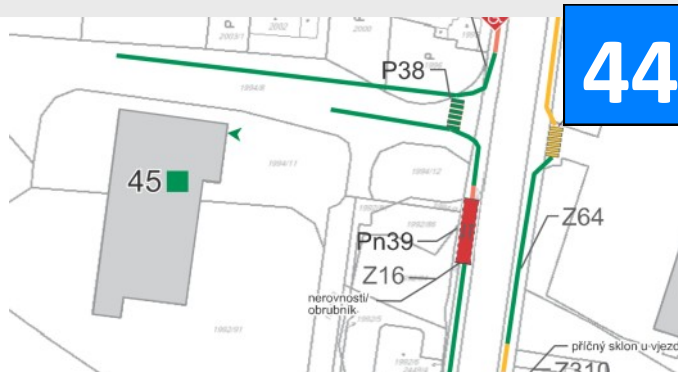
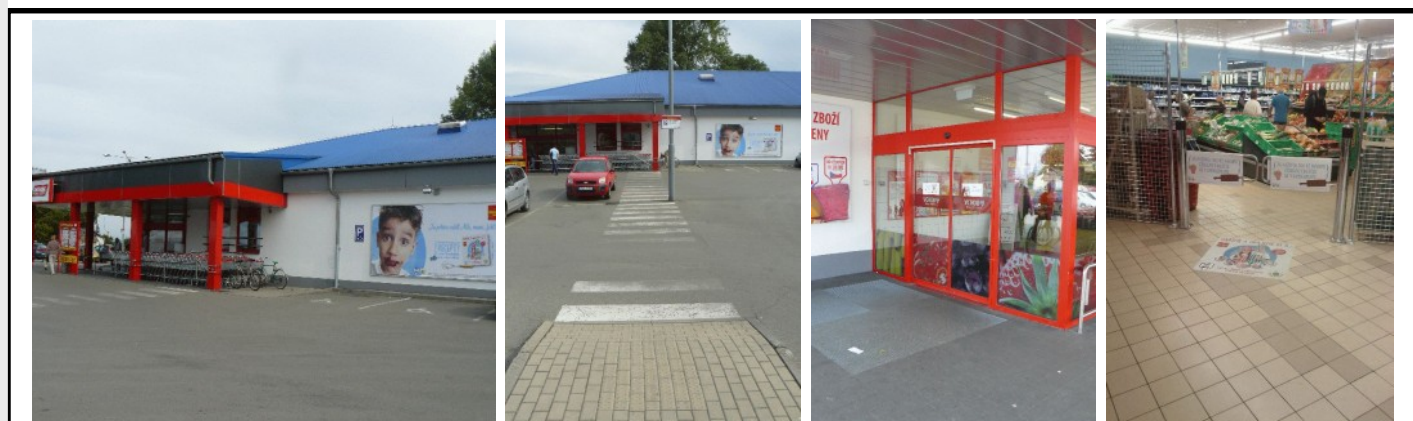
Penny Market

- ulice, č.p.: Víta Nejedlého 1498
počet podlaží: 1
zvonek: NE (automatické otevírání dveří)
přístup do objektu: bezbariérový
pohyb uvnitř objektu: bezbariérový
WC pro veřejnost: NE
celkové hodnocení: BEZBARIÉROVÝ

Přístup ke vstupu od dvou vyhrazených parkovacích stání (a také od přechodu pro chodce) je možný pouze podél vozovky/parkoviště. Samotný vstup je bezbariérový s průchodnou šířkou automaticky do stran otevíraných dveří 170 cm. Interiér je rovněž bezbariérový, pokladny mají obslužné pásy ve výšce 90 cm. Průchodné šířky u vybraných pokladen jsou dostatečné (min. 90 cm).

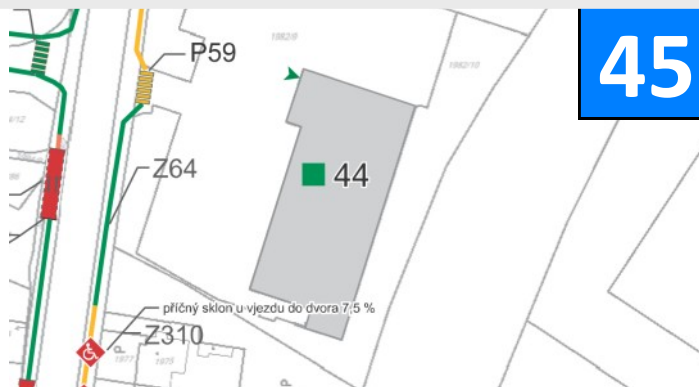
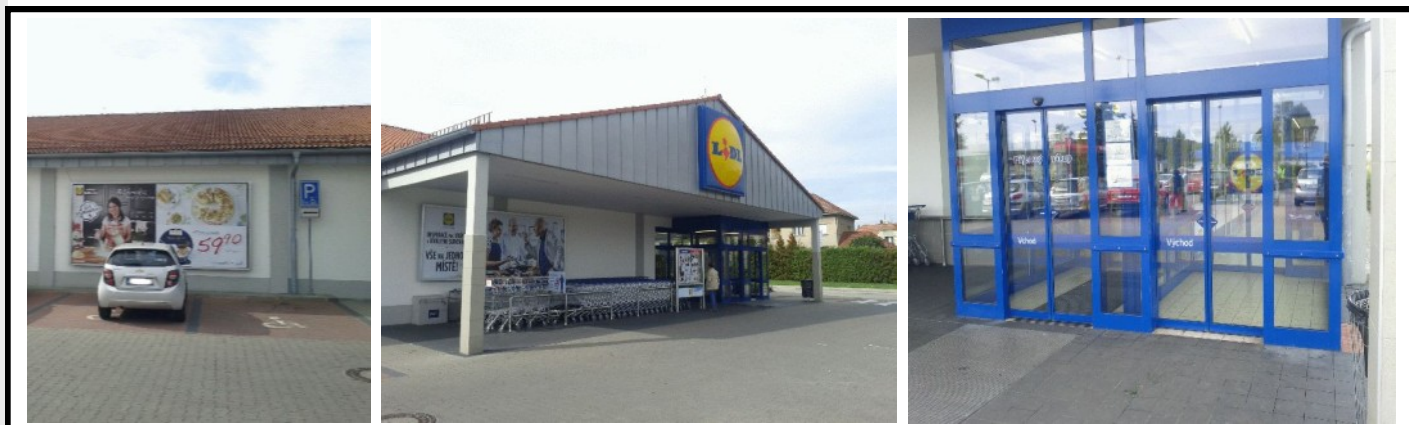
Lidl

- ulice, č.p.: K Vořechu 1494
počet podlaží: 1
zvonek: NE (automatické otevírání dveří)
přístup do objektu: bezbariérový
pohyb uvnitř objektu: bezbariérový
WC: NE
celkové hodnocení: BEZBARIÉROVÝ

V blízkosti vstupu do supermarketu je 5 vyhrazených parkovacích stání. Samotný vstup je bezbariérový s průchodnou šířkou automaticky do stran otevíraných dveří 111 cm (4x), výhradou jsou chybějící kontrastní značení prosklených ploch ve výšce 140 až 160 cm. Interiér je rovněž bezbariérový, pokladny mají obslužné pásy ve výšce 94 cm. Průchodné šířky u vybraných pokladen jsou dostatečné (min. 90 cm).

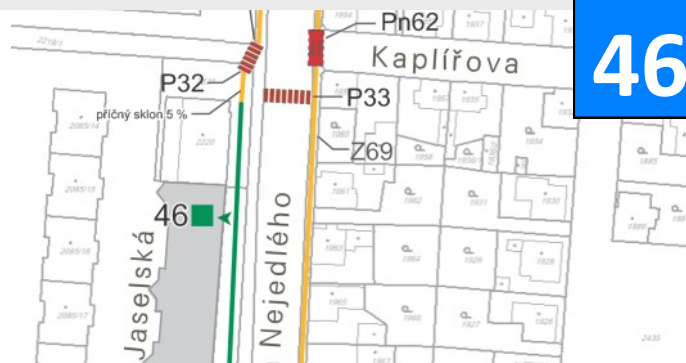
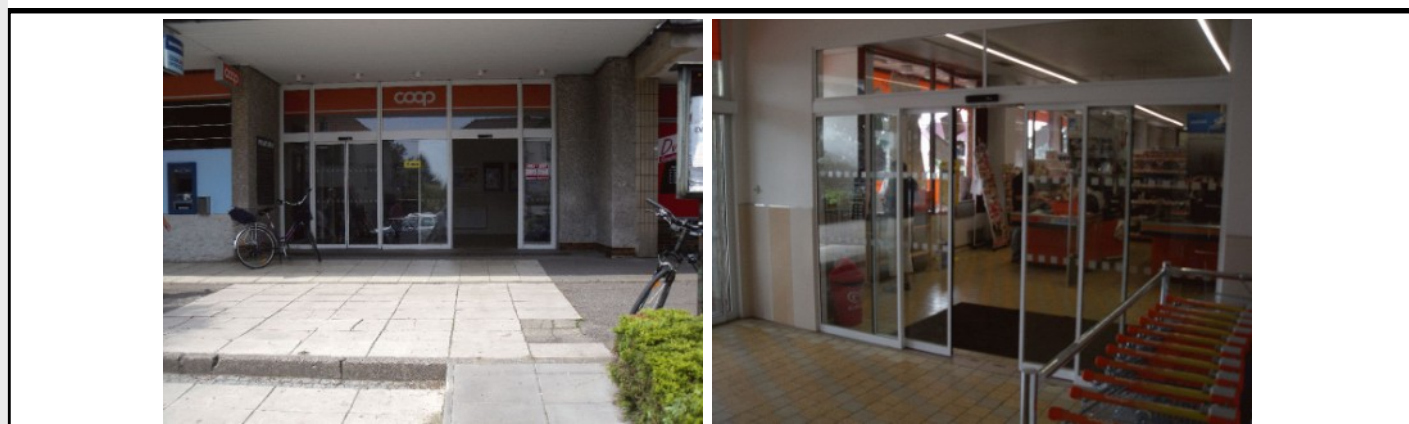
COOP - Víta Nejedlého

- ulice, č.p.: Víta Nejedlého 274
počet podlaží: 1
zvonek: NE (automatické otevírání dveří)
přístup do objektu: bezbariérový
pohyb uvnitř objektu: bezbariérový
WC pro veřejnost: NE
celkové hodnocení: BEZBARIÉROVÝ

V blízkosti vstupu do supermarketu není vyhrazené parkovací stání. Samotný vstup je bezbariérový s průchodnou šířkou automaticky do stran otevíraných dveří 120 cm a 160 cm. Interiér je také bezbariérový, pokladny mají obslužné pásy ve výšce 90 cm. Průchodné šířky u pokladen jsou dostatečné (min. 90 cm). WC zde není běžně přístupné veřejnosti.

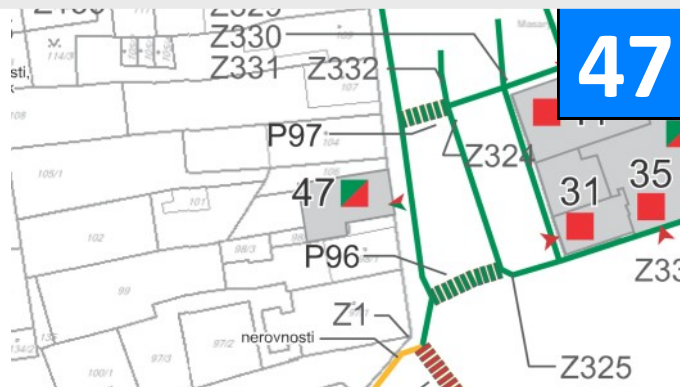
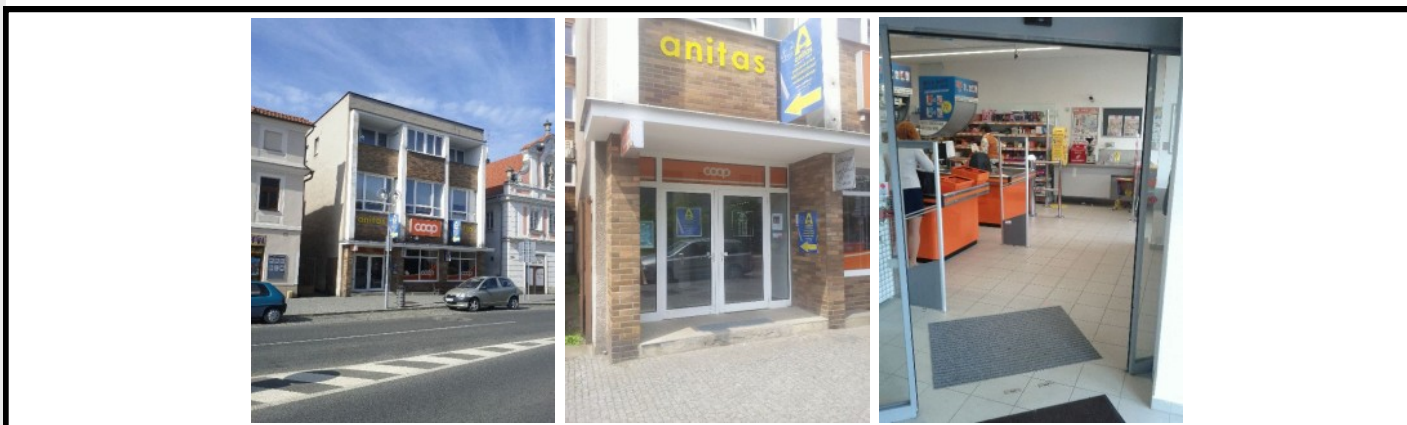
COOP - Masarykovo náměstí

ulice, č.p.: Masarykovo náměstí 1142
počet podlaží: 1
zvonek: NE
přístup do objektu: částečně bezbariérový
pohyb uvnitř objektu: částečně bezbariérový
WC: NE
celkové hodnocení: ČÁSTEČNĚ BEZBARIÉROVÝ

V blízkosti vstupu do supermarketu není vyhrazené parkovací stání. Před vstupem je schod výšky 17 cm a hloubky (ke dveřím) 100 cm. Vstupní dveře mají průchodné šířky dveřních křídel 2 x 90 cm, výhradou jsou chybějící kontrastní značení pro sklených ploch. Dále jsou dveře automaticky otevírané do stran s průchodnou šířkou 135 cm. Výška obslužných pásů pokladen je 90 cm. Průchodné šířky u pokladen jsou 77 cm. WC zde není běžně přístupné veřejnosti.

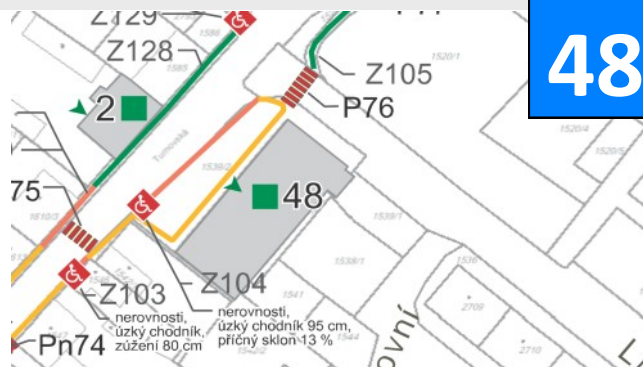
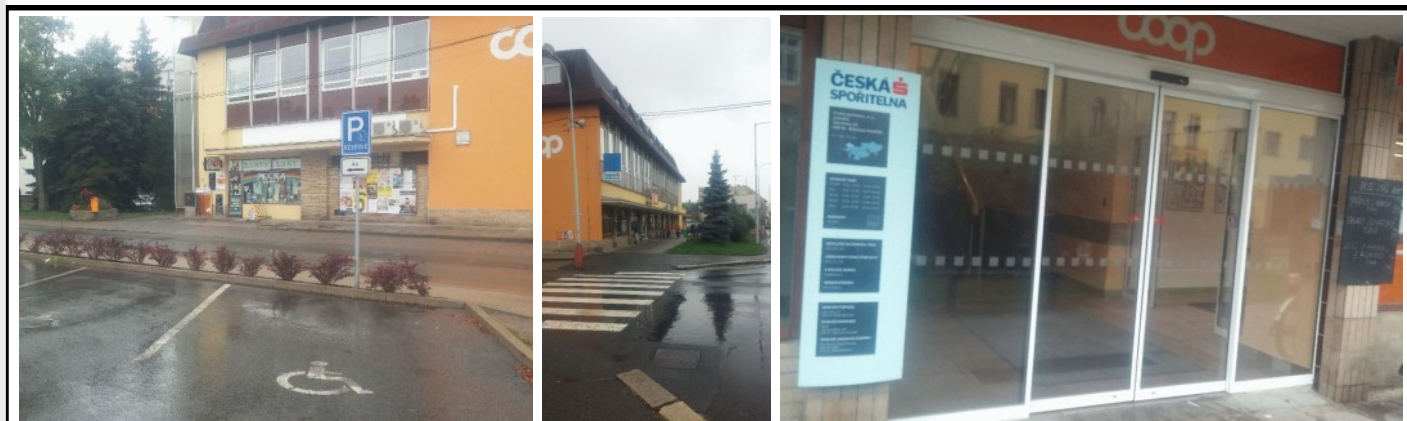
COOP - Turnovská

ulice, č.p.: Turnovská 21
počet podlaží: 1
zvonek: NE (automatické otevírání dveří)
přístup do objektu: bezbariérový
pohyb uvnitř objektu: bezbariérový
WC pro veřejnost: NE
celkové hodnocení: BEZBARIÉROVÝ

Na nedalekém parkovišti jsou čtyři vyhrazená parkovací stání, avšak cesta ke vstupu do supermarketu vede přes bariérový přechod pro chodce. Samotný vstup je již bezbariérový s průchodnou šířkou automaticky do stran otevíraných dveří 155 cm (2x). Interiér je rovněž bezbariérový, pokladny mají obslužné pásy ve výšce 81 cm. Průchodná šířka u jedné z pokladen je dostatečná (90 cm). WC zde není běžně přístupné veřejnosti.

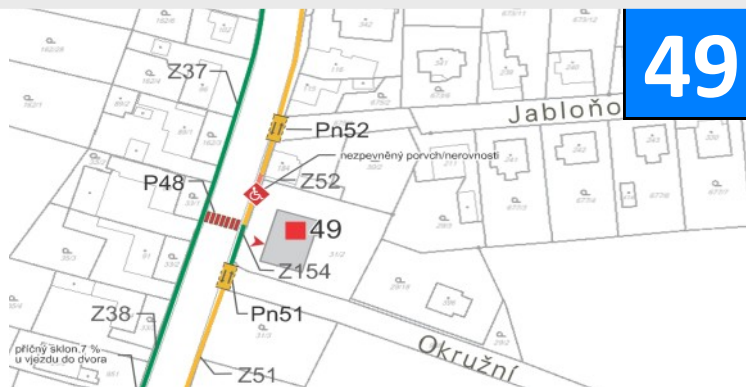
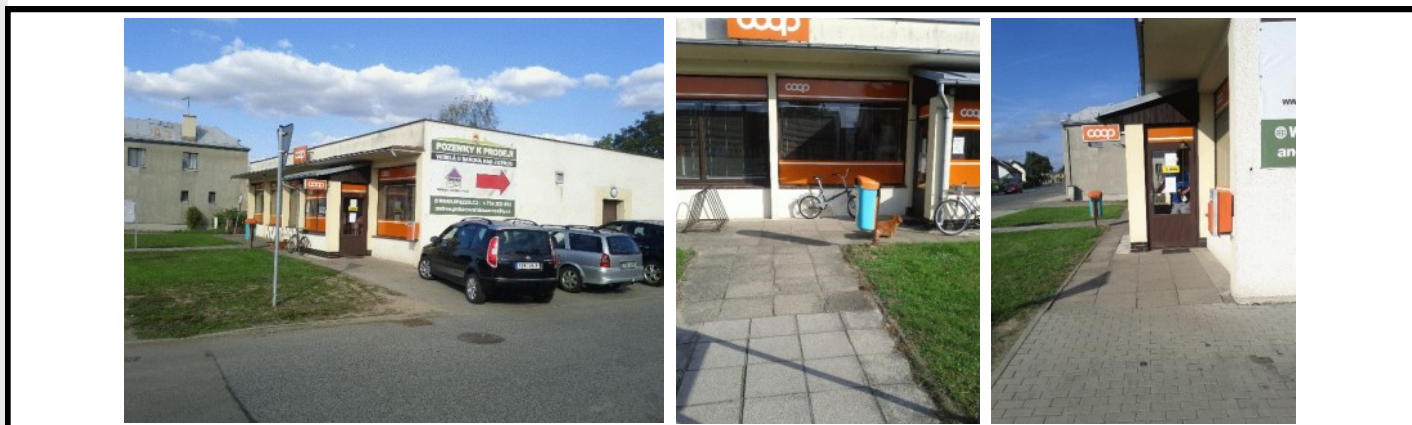
V blízkosti vstupu do supermarketu není vyhrazené parkovací stání. Jednokřídlé vstupní dveře mají průchodné šířky dveřních křídel 87 cm. Dveře se otevírají směrem ven, ale i tak je zádveří mezi nimi nedostatečných rozměrů pro otočení vozíku nebo kočárku (110 x 250 cm). V interiéru je také mezi regály úzký prostor pro manipulaci s kočárky a vozíky. Obslužná plocha pokladny je ve výšce 85 cm nad podlahou, průchodná šířka u ní je dostačující. WC zde není běžně přístupné veřejnosti.

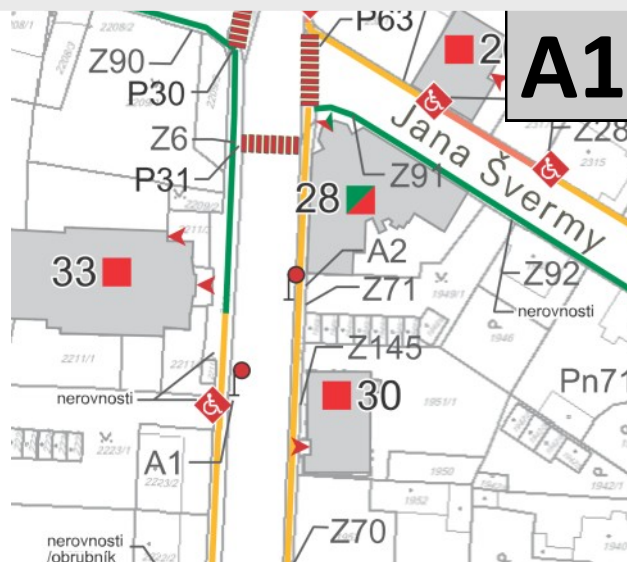
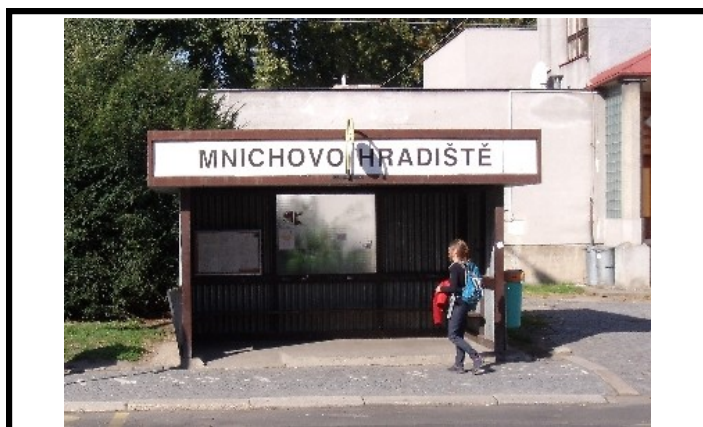
Zastávkový obrubník nedosahuje požadované výšky (20 cm u novostaveb, 16 cm u změn dokončených staveb). V bezprostřední blízkosti zastávky je nerovný povrch chodníku. Chybí zde hmatové a kontrastní úpravy pro osoby se zrakovým postižením.

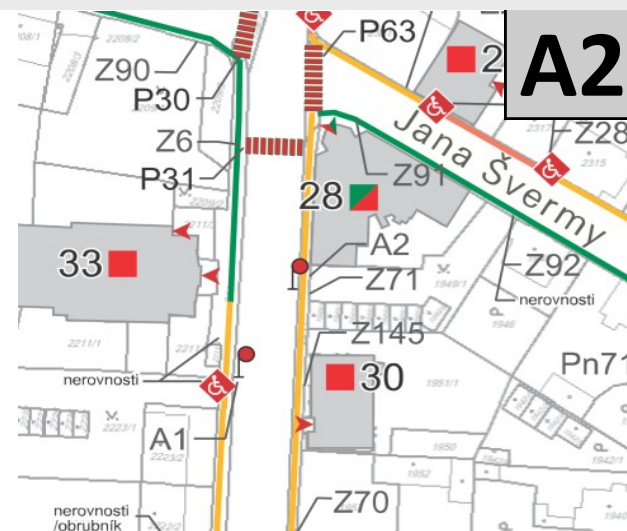
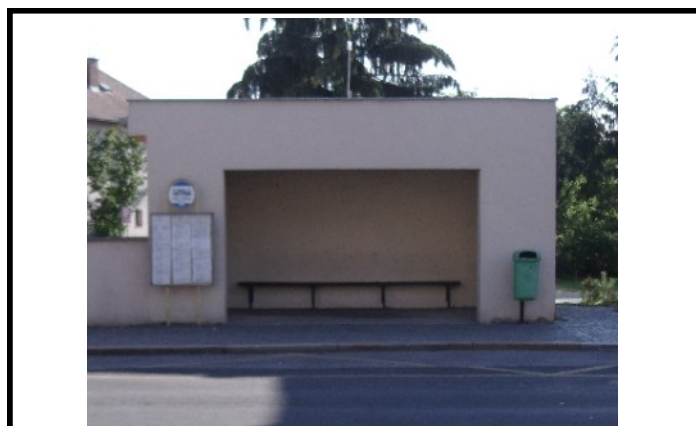
čekárna: ANO
zastávkový obrubník: NE
hmatové a kontrastní úpravy: NE
průchodná šířka chodníku: ANO
označnick zastávky: ANO (na čekárně)
přístup po chodníku k zastávce: ANO

celkové hodnocení: BARIÉROVÁ ZASTÁVKA

Výška zastávkového obrubníku je zde pouze 9 cm. Průchodná šířka chodníku v místě před čekárnou je 250 cm. Označnick zastávky je umístěn na stěně čekárny. Chybí zde hmatové a kontrastní úpravy pro osoby se zrakovým postižením.

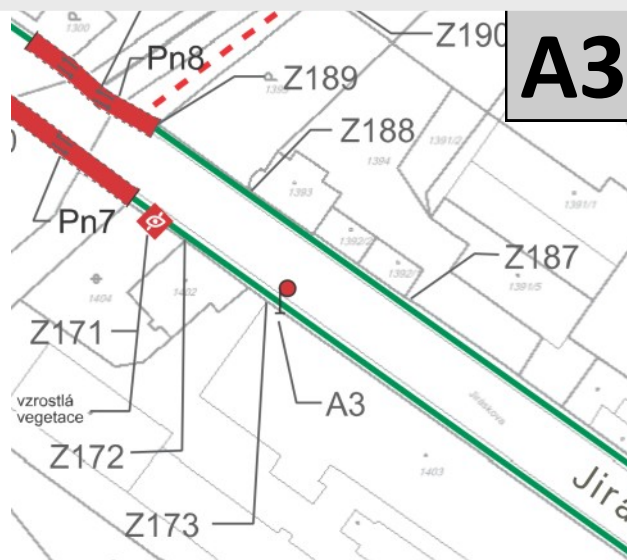
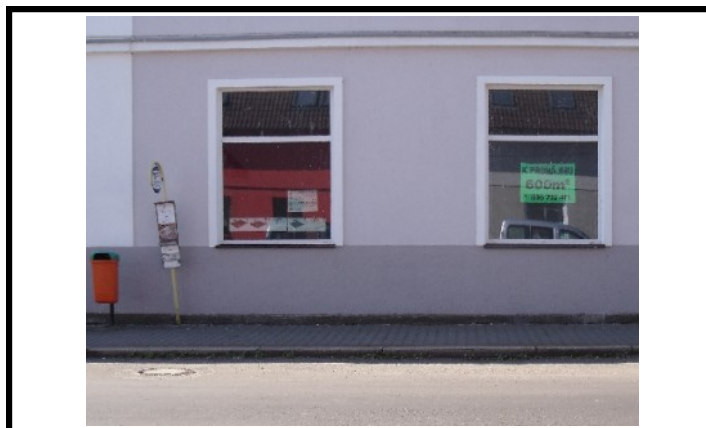
M. Hradiště - VOLF

čekárna: NE
zastávkový obrubník: NE
hmatové a kontrastní úpravy: NE
průchodná šířka chodníku: ANO
označník zastávky: ANO
přístup po chodníku k zastávce: ANO

celkové hodnocení: BARIÉROVÁ ZASTÁVKA

Autobusová zastávka bez čekárny má zastávkový obrubník výšky 10 cm. Průchodná šířka chodníku v místě zastávky je 250 cm. Chybí zde hmatové a kontrastní úpravy pro osoby se zrakovým postižením.
