„B“ AUDIT BEZBARIÉROVOSTI

4. Metodika mapování a zpracování auditu bezbariérovosti

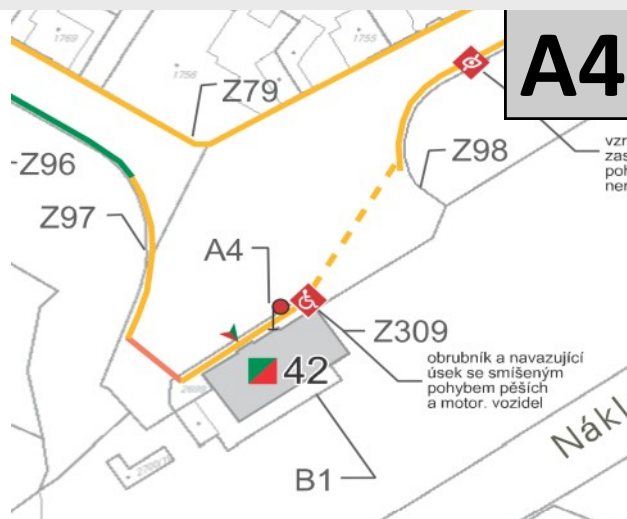
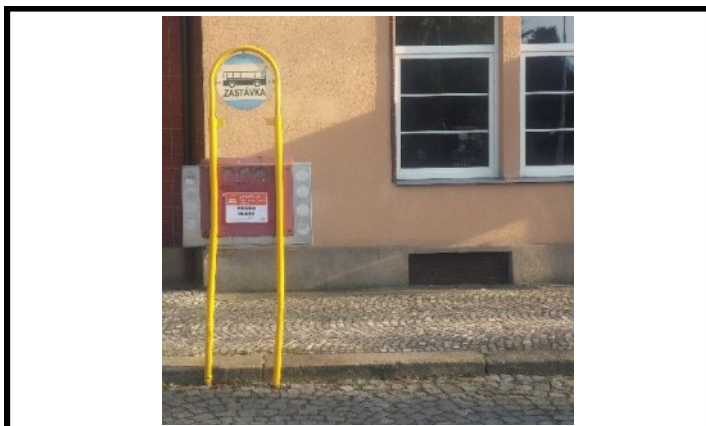
M. Hradiště - žel. st.

čekárna: NE
zastávkový obrubník: NE
hmatové a kontrastní úpravy: NE
průchodná šířka chodníku: ANO
označník zastávky: ANO
přístup po chodníku k zastávce: ANO

celkové hodnocení: BARIÉROVÁ ZASTÁVKA

Výška zastávkového obrubníku je zde 11 cm. Průchodná šířka chodníku v místě zastávky je 275 cm. Chybí zde hmatové a kontrastní úpravy pro osoby se zrakovým postižením.

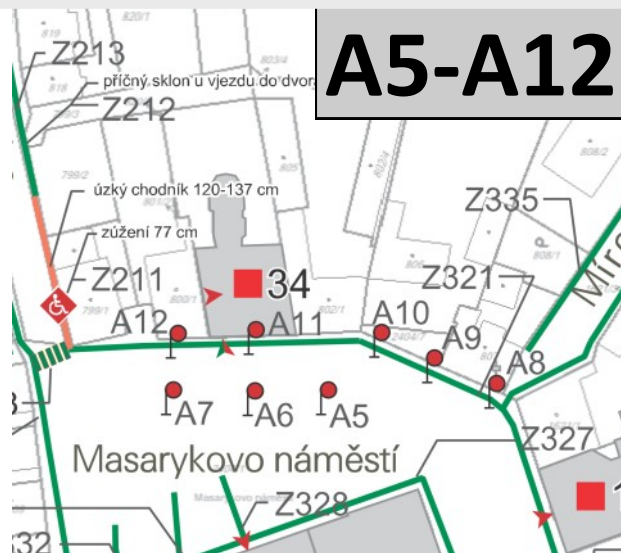
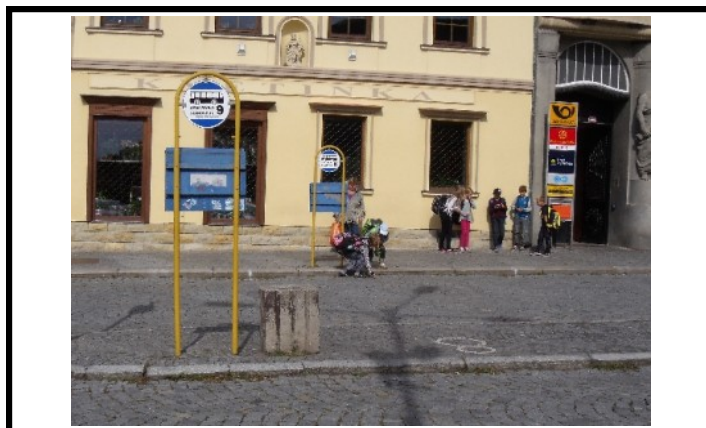
M. Hradiště - náměstí

čekárna: NE
zastávkový obrubník: NE
hmatové a kontrastní úpravy: NE
průchodná šířka chodníku: ANO
označníky zastávek: ANO
přístup po chodníku k zastávkám: ANO (jen A8 až A12)

celkové hodnocení: BARIÉROVÉ ZASTÁVKY

Na Masarykově náměstí je osm zastávek, všechny bariérové. Výšky zastávkového obrubníku jsou zde v rozmezí 5 až 10 cm. Průchodné šířky chodníků v místě nástupišť jsou dle parametrů vyhlášky č. 398/2009 Sb. v pořádku (min. 170 cm). Na nástupišťe zastávek s označením A5 až A7 nelze přejít bezbariérově z chodníku. Chybí zde hmatové a kontrastní úpravy pro osoby se zrakovým postižením.

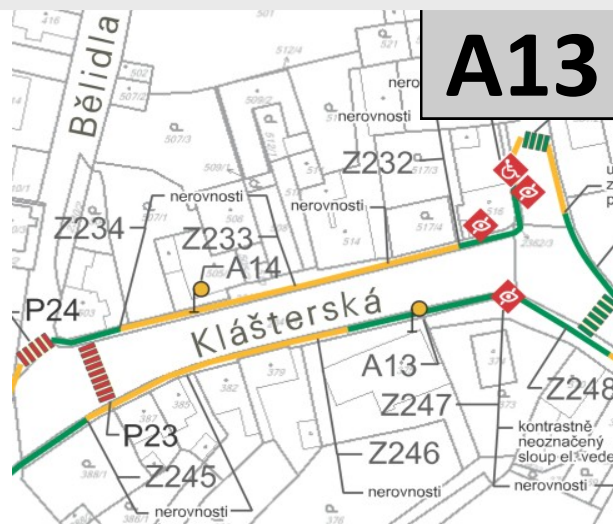
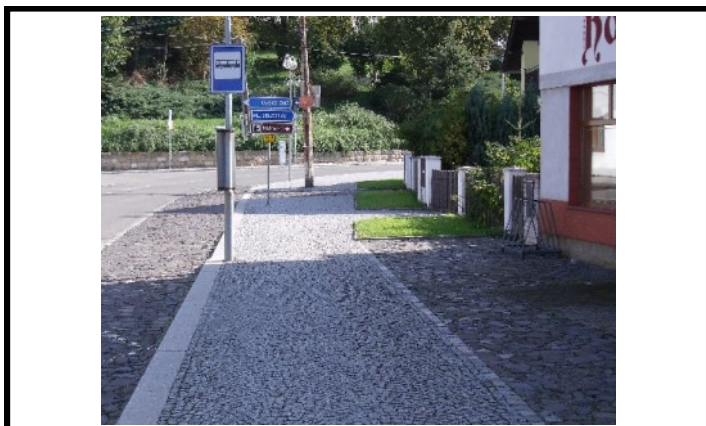
M. Hradiště - Klášterská

čekárna: NE
zastávkový obrubník: ANO
hmatové a kontrastní úpravy: NE
průchodná šířka chodníku: ANO
označník zastávky: ANO
přístup po chodníku k zastávce: ANO

celkové hodnocení: ČÁSTEČNĚ BEZBARIÉROVÁ

Výška zastávkového obrubníku je zde 17 cm. Průchodná šířka chodníku v místě zastávky je 420 cm. Chybí zde hmatové a kontrastní úpravy pro osoby se zrakovým postižením.

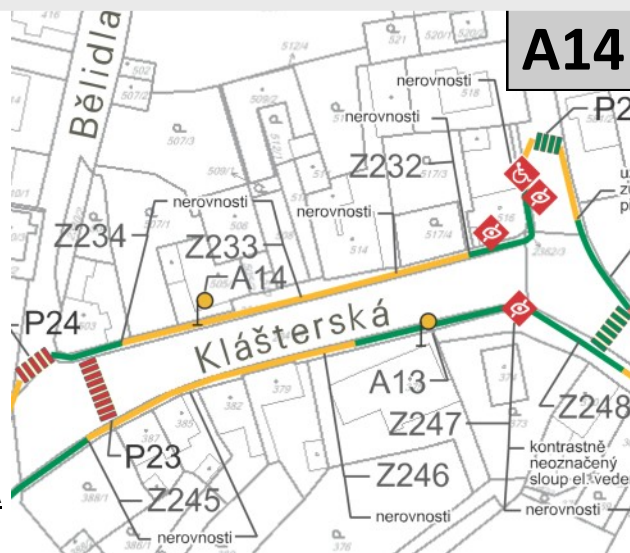
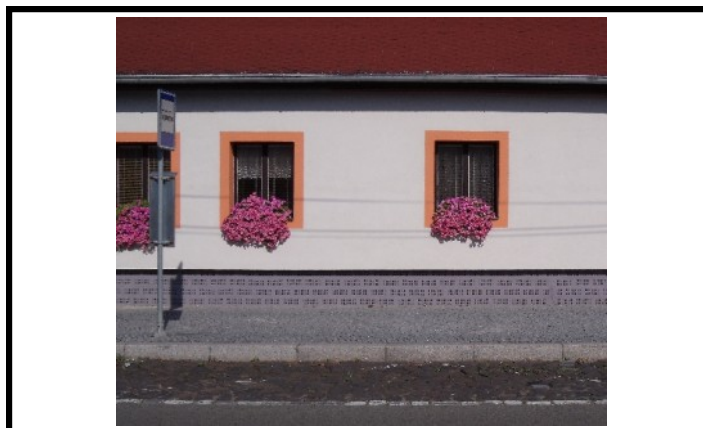
M. Hradiště - Klášterská

čekárny: NE
zastávkový obrubník: ANO
hmatové a kontrastní úpravy: NE
průchodná šířka chodníku: ANO
označníky zastávek: ANO
přístup po chodníku k zastávce: ANO

celkové hodnocení: **ČÁSTEČNĚ BEZBARIÉROVÁ**

Výška zastávkového obrubníku je zde 17 cm. Průchodná šířka chodníku v místě zastávky je 550 cm. Chybí zde kontrastní a hmatové úpravy (signální a vizuálně kontrastní pás).

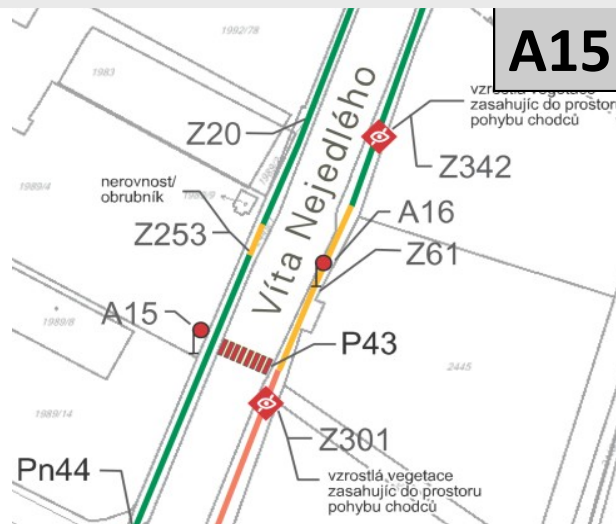
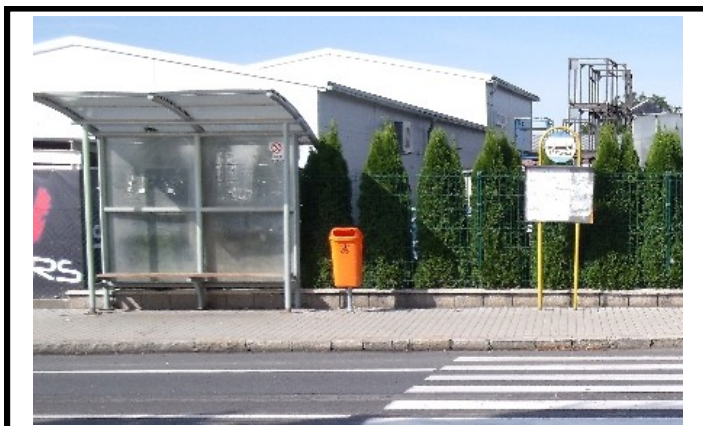
M. Hradiště - u nadjezdu

čekárny: ANO
zastávkový obrubník: NE
hmatové a kontrastní úpravy: NE
průchodná šířka chodníku: ANO
označníky zastávek: ANO
přístup po chodníku k zastávce: ANO

celkové hodnocení: **BARIÉROVÁ ZASTÁVKA**

Výška zastávkového obrubníku je zde pouze 11 cm. Průchodná šířka chodníku v místě před čekárnou je 355 cm. Chybí zde hmatové a kontrastní úpravy pro osoby se zrakovým postižením.

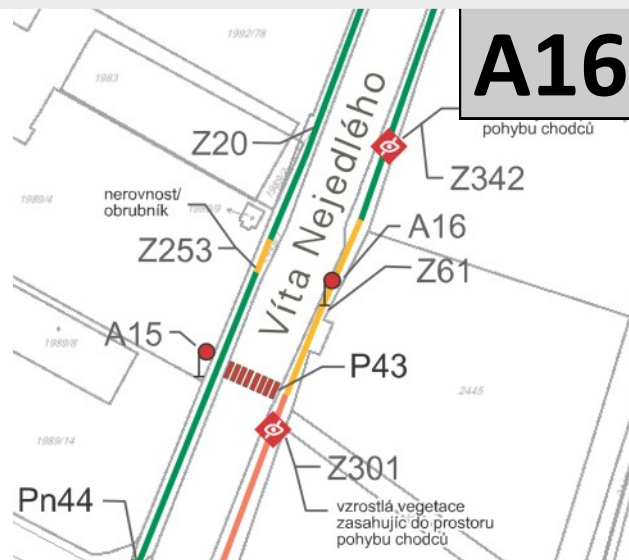
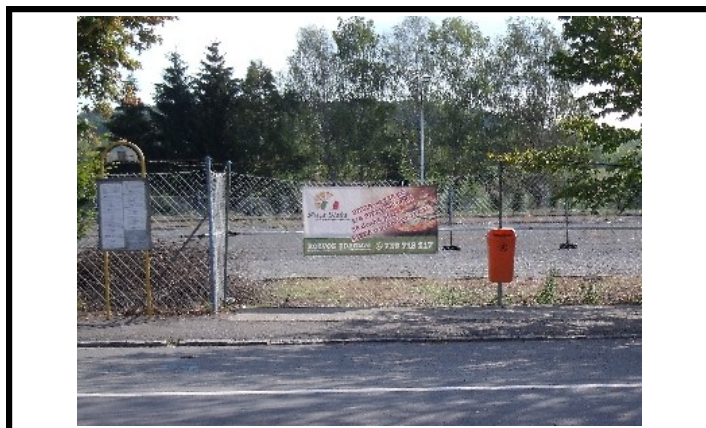
M. Hradiště - u nadjezdu

čekárna: NE
zastávkový obrubník: NE
hmatové a kontrastní úpravy: NE
průchodná šířka chodníku: ANO
označnick zastávky: ANO
přístup po chodníku k zastávce: ANO (nerovnosti)

celkové hodnocení: **BARIÉROVÁ ZASTÁVKA**

Zastávkový obrubník nedosahuje výšky, požadované vyhláškou č. 398/2009 Sb. Průchodná šířka chodníku v místě zastávky je 170 cm. Chybí zde hmatové a kontrastní úpravy pro osoby se zrakovým postižením. Pochozí plocha nástupiště vykazuje nerovnosti.

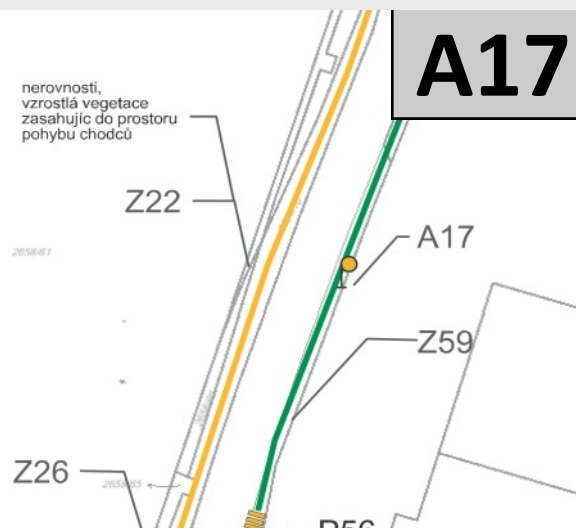
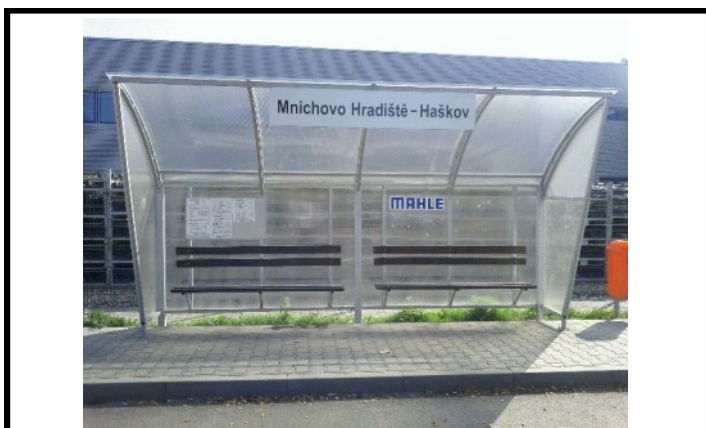
M. Hradiště - Haškov - MAHLE

čekárna: ANO
zastávkový obrubník: ANO
hmatové a kontrastní úpravy: NE
průchodná šířka chodníku: ANO (s omezením)
označnick zastávky: ANO
přístup po chodníku k zastávce: ANO

celkové hodnocení: **ČÁSTEČNĚ BEZBARIÉROVÁ**

Výška zastávkového obrubníku je zde 16 cm. Průchodná šířka chodníku v místě před čekárnou je 150 cm. Chybí zde hmatové a kontrastní úpravy pro osoby se zrakovým postižením.

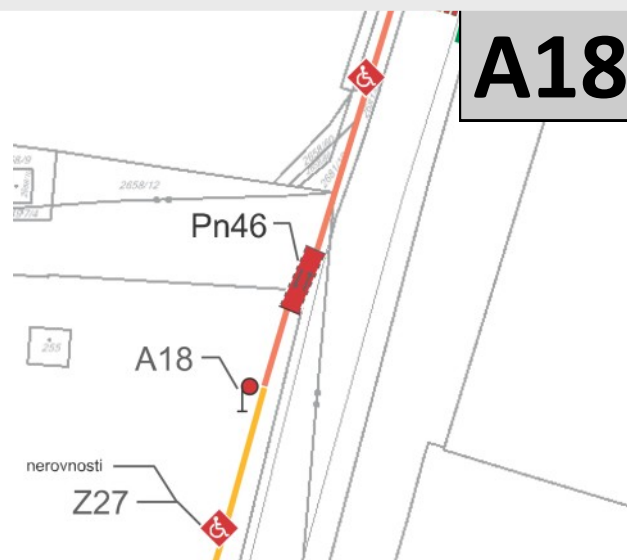
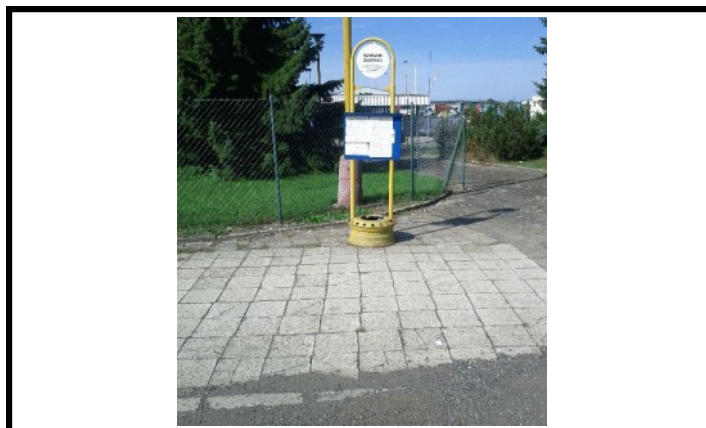
M. Hradiště - Haškov - MAHLE

čekárna: NE
zastávkový obrubník: NE
hmatové a kontrastní úpravy: NE
průchodná šířka chodníku: ANO
označník zastávky: ANO
přístup po chodníku k zastávce: NE

celkové hodnocení: **BARIÉROVÁ ZASTÁVKA**

Autobusová zastávka nesplňuje prakticky žádné parametry vyhlášky č. 398/2009 Sb.

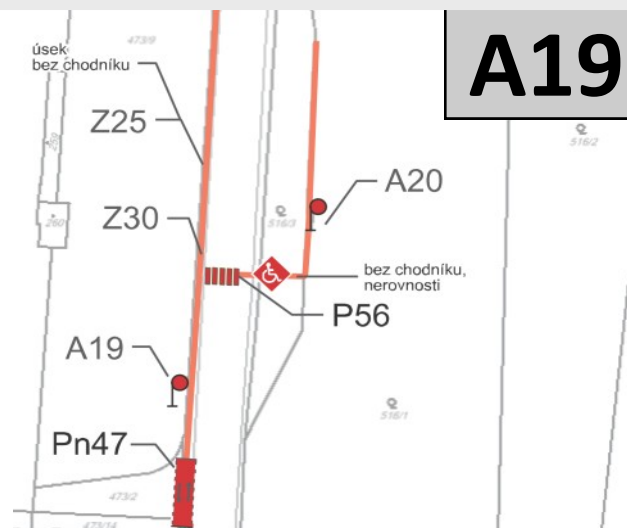
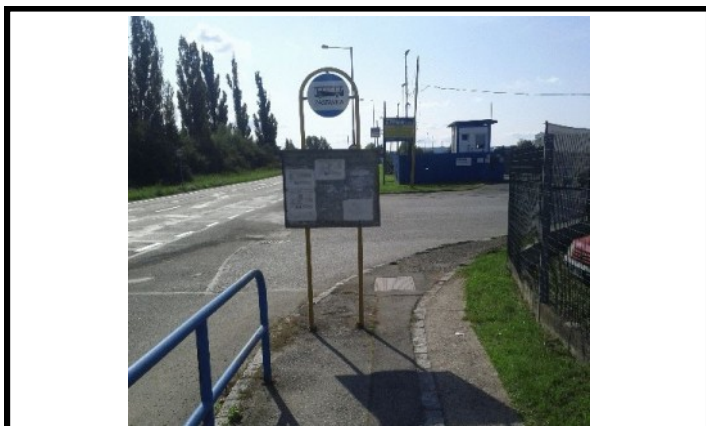
M. Hradiště - Haškov

čekárna: NE
zastávkový obrubník: NE
hmatové a kontrastní úpravy: NE
průchodná šířka chodníku: NE
označník zastávky: ANO
přístup po chodníku k zastávce: ANO (jen ze severu)

celkové hodnocení: **BARIÉROVÁ ZASTÁVKA**

Výška zastávkového obrubníku je zde 11 cm. Průchodná šířka chodníku v místě nástupiště jen 100 cm. Chybí zde hmatové a kontrastní úpravy pro osoby se zrakovým postižením. K zastávce vede úzký chodník s nerovnostmi.

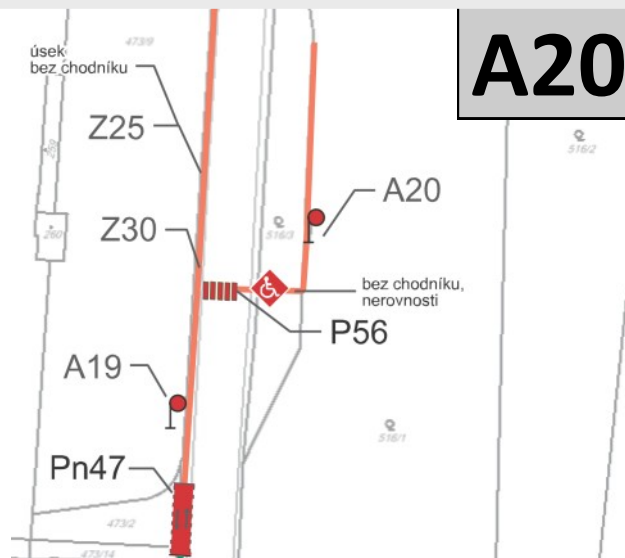
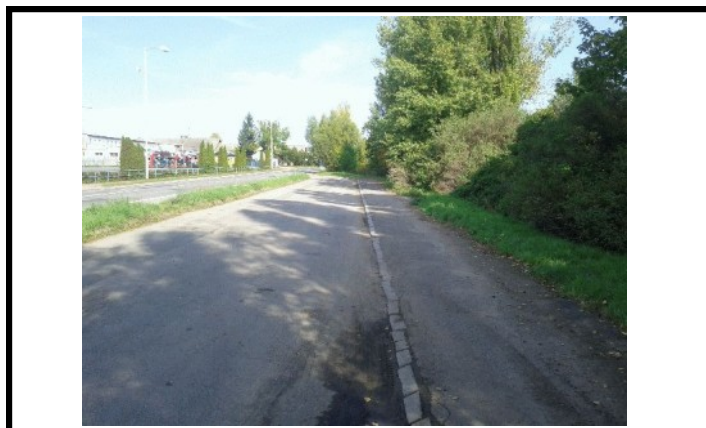
M. Hradiště - Haškov

čekárna: NE
zastávkový obrubník: NE
hmatové a kontrastní úpravy: NE
průchodná šířka chodníku: NE
označník zastávky: NE
přístup po chodníku k zastávce: NE

celkové hodnocení: **BARIÉROVÁ ZASTÁVKA**

Autobusová zastávka nespĺňuje prakticky žádné parametry vyhlášky č. 398/2009 Sb. Nevede k ní chodník.

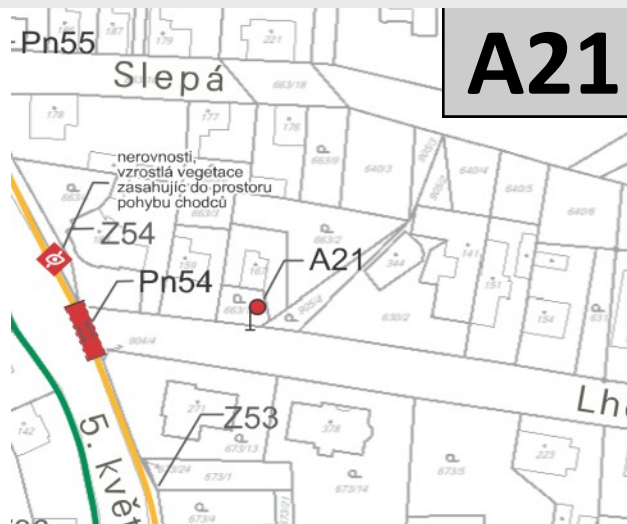
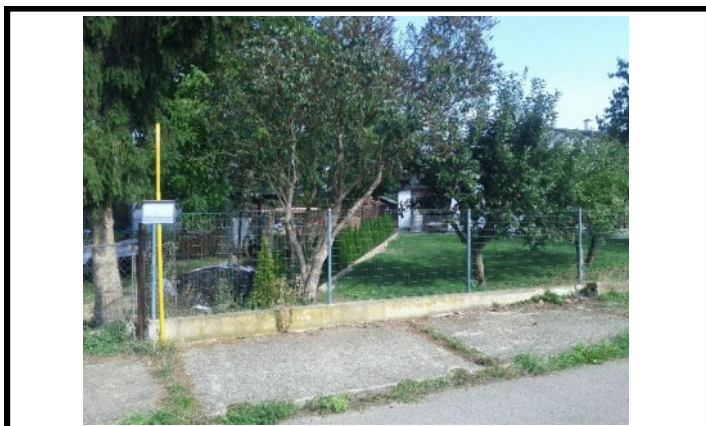
M. Hradiště - Veselá - rozc. Lhotice

čekárna: NE
zastávkový obrubník: NE
hmatové a kontrastní úpravy: NE
průchodná šířka chodníku: NE
označník zastávky: ANO (poškozený)
přístup po chodníku k zastávce: NE

celkové hodnocení: **BARIÉROVÁ ZASTÁVKA**

Autobusová zastávka nespĺňuje prakticky žádné parametry vyhlášky č. 398/2009 Sb. Nevede k ní chodník.

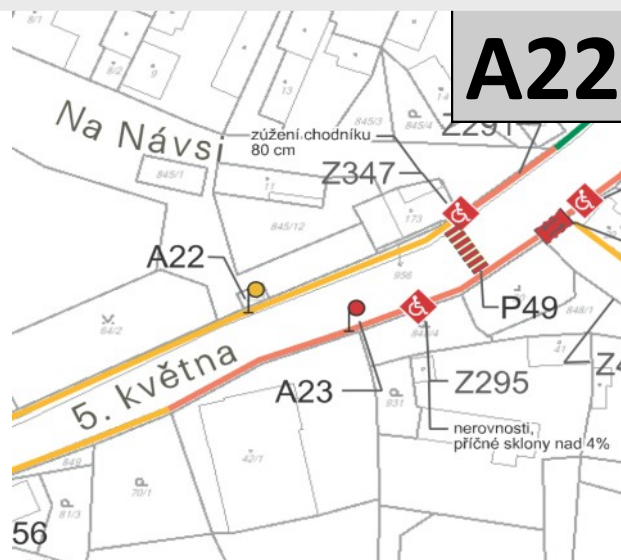
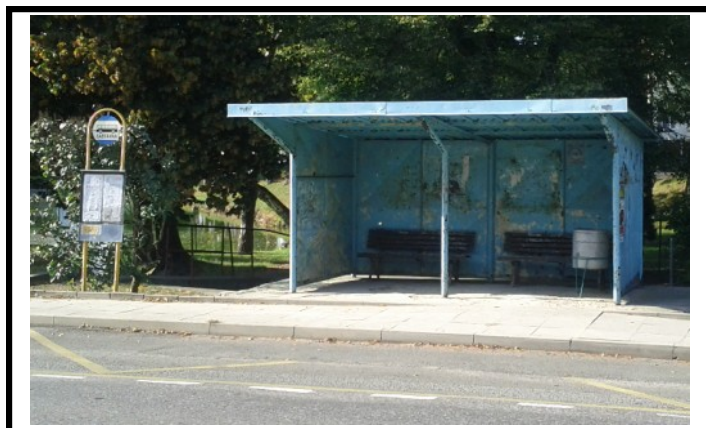
M. Hradiště - Veselá

čekárna: ANO
zastávkový obrubník: NE
hmatové a kontrastní úpravy: NE
průchodná šířka chodníku: ANO (s omezením)
označnick zastávky: ANO
přístup po chodníku k zastávce: ANO

celkové hodnocení: BARIÉROVÁ ZASTÁVKA

Výška zastávkového obrubníku je zde 14 cm. Průchodná šířka chodníku v místě před čekárnou je 160 cm, povrch vykazuje nerovnosti. Chybí zde hmatové a kontrastní úpravy pro osoby se zrakovým postižením.

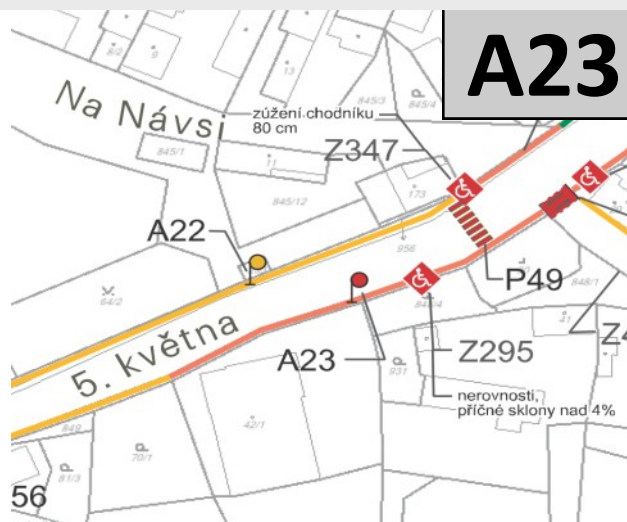
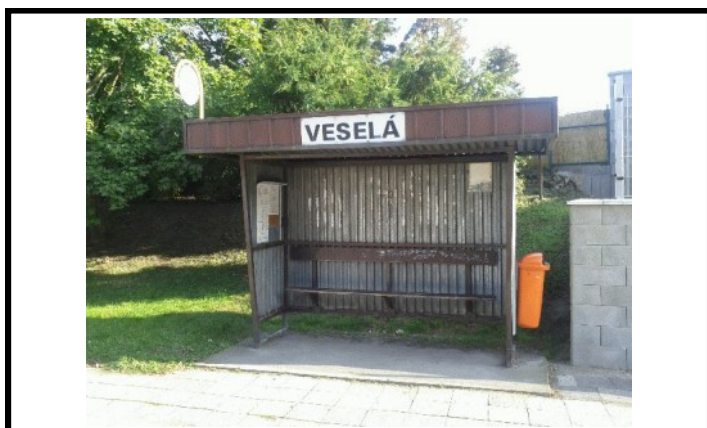
M. Hradiště - Veselá

čekárna: ANO
zastávkový obrubník: NE
hmatové a kontrastní úpravy: NE
průchodná šířka chodníku: ANO
označnick zastávky: ANO (na čekárně)
přístup po chodníku k zastávce: ANO

celkové hodnocení: BARIÉROVÁ ZASTÁVKA

Výška zastávkového obrubníku je zde 10 cm. Průchodná šířka chodníku v místě před čekárnou je 175 cm, povrch vykazuje nerovnosti. Chybí zde hmatové a kontrastní úpravy pro osoby se zrakovým postižením.

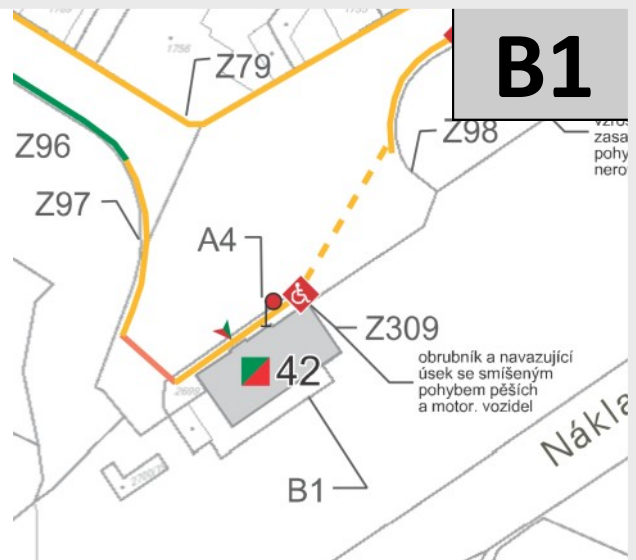
celkové hodnocení: **BARIÉROVÁ ZASTÁVKA**

Vlaková stanice nespĺňuje požadavky vyhlášky č. 398/2009 Sb. v rámci nástupišť - zejména nedostatečná průchodná šířka (min. 200 cm od nástupní hrany), chybějící vizuálně-kontrastní vodící linie s funkcí varovného pásu, aj. Při přechodu na nástupiště z železniční budovy je nutné překonávat vyšší nerovnosti a podélné sklony nad 12,5 %. Hodnocení parametrů přístupnosti železniční budovy viz str. 28.

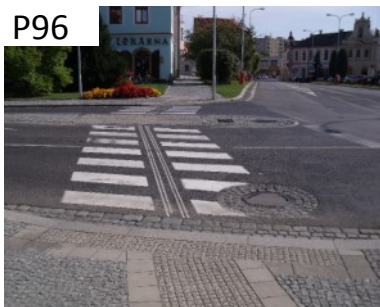
P96

Bezbariérový přechod pro chodce na Masarykově náměstí.

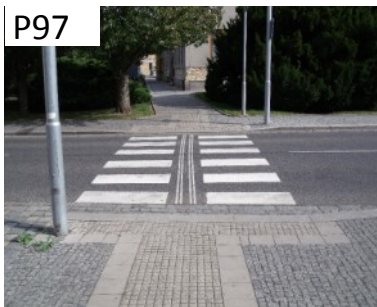
P97

Bezbariérový přechod pro chodce na Masarykově náměstí.

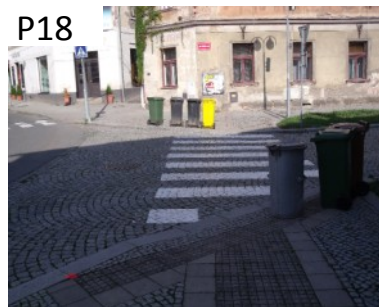
P18

Bezbariérový přechod pro chodce v ulici Na Příkopech.

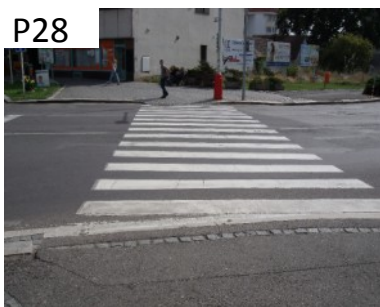
P28

Bariérový přechod pro chodce na Masarykově náměstí /chybí ochranný ostrůvek - dle vyhlášky č. 398/2009 Sb. u přechodů bez světelné signalizace délky nad 7 m/.

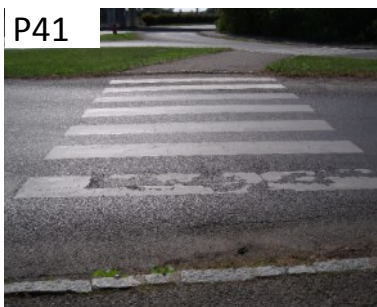
P41

Bariérový přechod pro chodce v ulici Víta Nejedlého, u nájezdu na silnici č. II/268 /nerovnosti a nedostatečně snížený obrubník u vstupů na přechod pro chodce/.

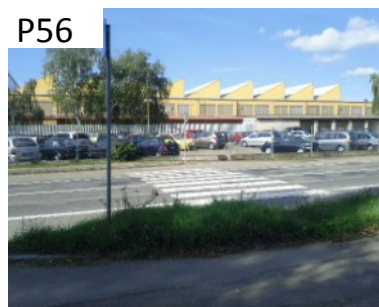
P56

Bariérový přechod pro chodce v ulici Víta Nejedlého /na přechod pro chodce nenavazuje chodník/.

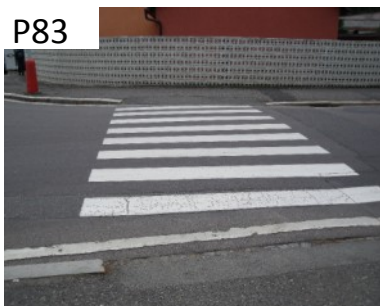
P83

Bariérový přechod pro chodce v Sokolovské ulici /šikmé nájezdové plochy u vstupů na přechod mají podélný sklon vyšší než 12,5%/.

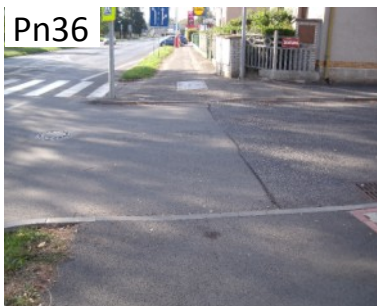
Pn36

Částečně bezbariérové místo pro přecházení v ulici Víta Nejedlého /pro osoby s omezenou schopností orientace zde nejsou signální a varovné pásy/.

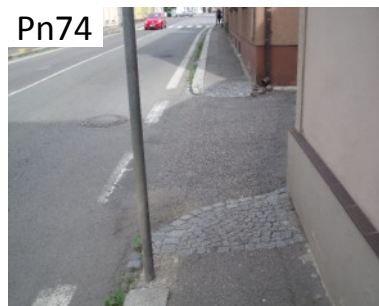
Pn74

Bariérové místo pro přecházení v Turnovské ulici /příčný sklon na místě pro přecházení/.

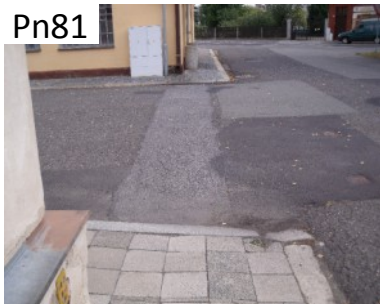
Pn81

Bariérové místo pro přecházení v Turnovské ulici /nerovnosti v místě vstupu na místo pro přecházení/.

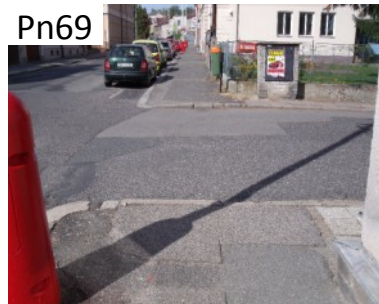
Pn69

Bariérové místo pro přecházení v ulici Jana Švermy /nerovnosti a nedostatečně snížené obrubníky v místě vstupu na místo pro přecházení/.

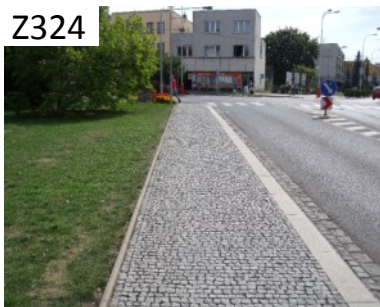
Z324

Bezbariérový chodník na Masarykově náměstí.

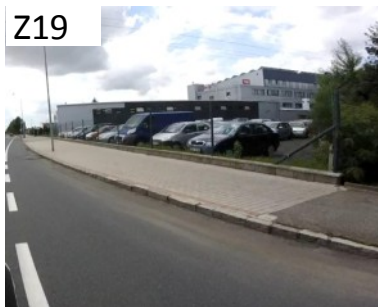
Z19

Bezbariérový chodník v ulici Víta Nejedlého.

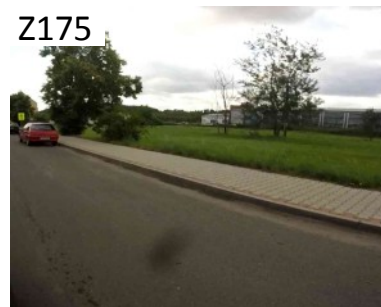
Z175

Bezbariérový chodník v Jiráskově ulici.

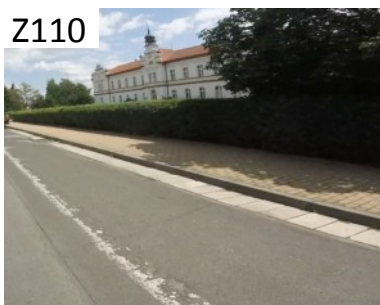
Z110

Bezbariérový chodník u Turnovské ulici.

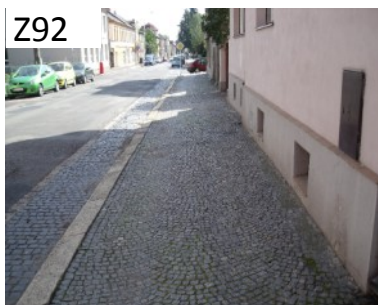
Z92

Chodník v ulici Jana Švermy s drobnými nerovnostmi pochozí plochy.

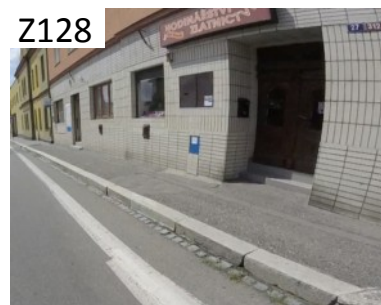
Z128

Drobné nerovnosti na chodníku v Turnovské ulici.

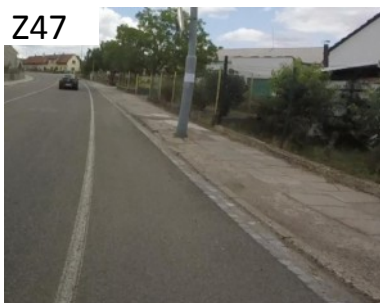
Z47

Bariérový chodník v ulici 5. května /nerovnosti pochozí plochy/.

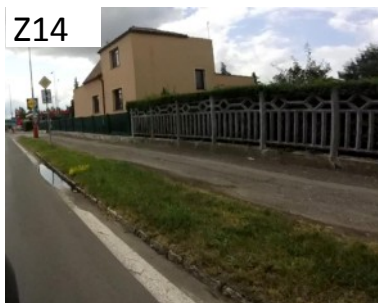
Z14

Bariérový chodník v ulici Víta Nejedlého /nerovnosti pochozí plochy/.

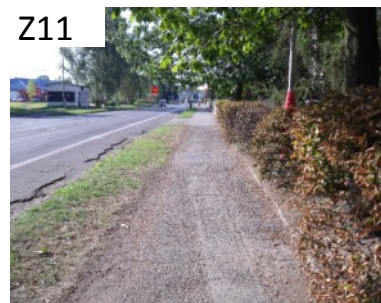
Z11

Bariérový úsek cesty v ulici Víta Nejedlého /nezpevněný povrch, nerovnosti/.

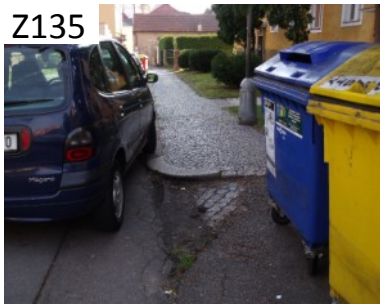
Z135

Bariérový úsek chodníku ve Studentské ulici /nedostatečně snížený obrubník, nerovnosti a zúžený průchod/.

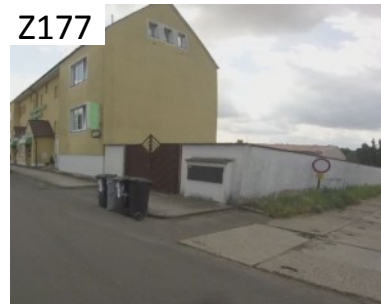
Z177

Bariérový úsek v Jiráskově ulici /nerovnosti, nesnížené obrubníky/.

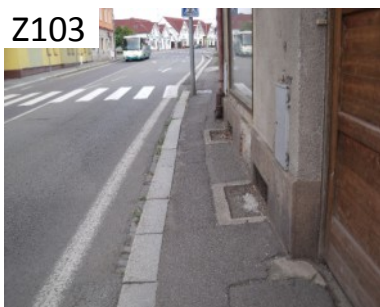
Z103

Bariérový úsek chodníku v Turnovské ulici /nerovnosti - úzká průchodná šířka/.

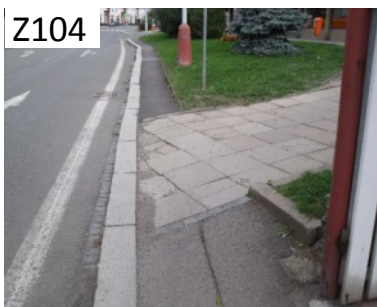
Z104

Bariérový úsek v Turnovské ulici /úzká průchodná šířka, příčný sklon pochozí plochy 13 %, nerovnosti/.

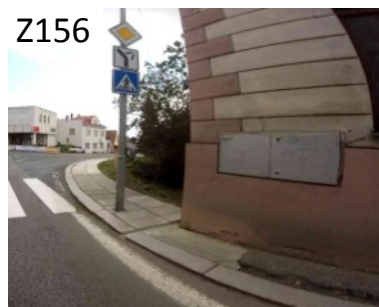
Z156

Bariérový úsek v chodníku v Turnovské ulici /úzká průchodná šířka, nerovnosti/.

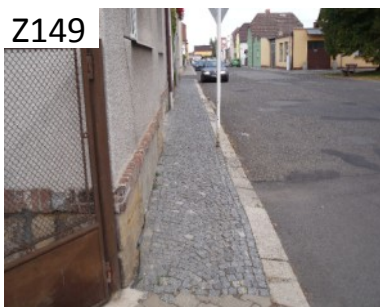
Z149

Bariérový úsek chodníku v Turnovské ulici /úzká průchodná šířka, příčný sklon 5 - 9 %/.

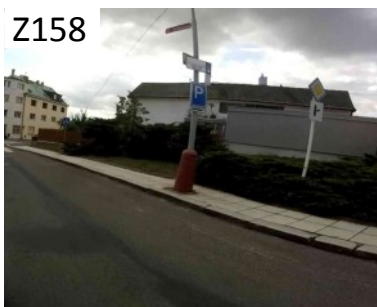
Z158

Bariérový úsek v Jiráskově ulici - před rekonstrukcí (09/2015) /zúžená průchodná šířka chodníku u sloupu veřejného osvětlení/.

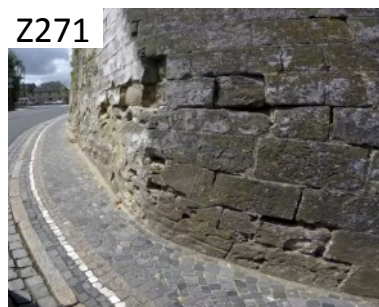
Z271

Bariérový úsek chodníku v ulici 1. máje /úzká průchodná šířka podél zdi u kostela/.

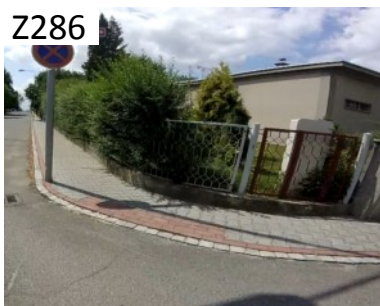
Omezení pro osoby s omezenou schopností orientace na chodníku ulice V Cestkách /vzrostlá vegetace zasahující do prostoru pohybu chodců/.

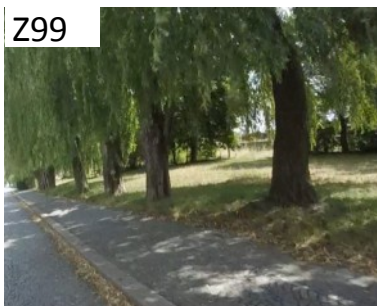
Omezení pro osoby s omezenou schopností orientace na chodníku v Dvořákově ulici /vzrostlá vegetace zasahující do prostoru pohybu chodců/.

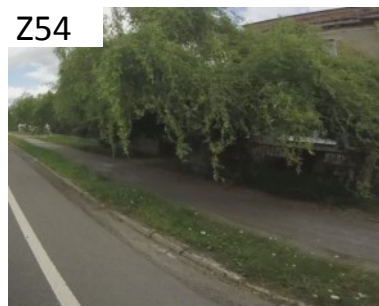
Omezení pro osoby s omezenou schopností orientace na chodníku v ulici 5. května /vzrostlá vegetace zasahující do prostoru pohybu chodců/.

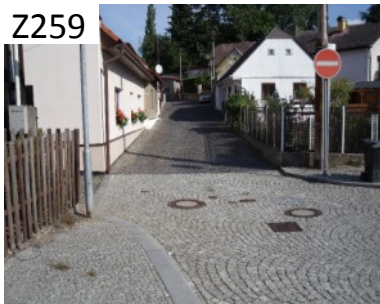
Ulice Hluboká - smíšený provoz pěších a motorových vozidel (nízká frekvence pohybu). V ulici je hrubá dlažba s podélným sklonem až 8 %.

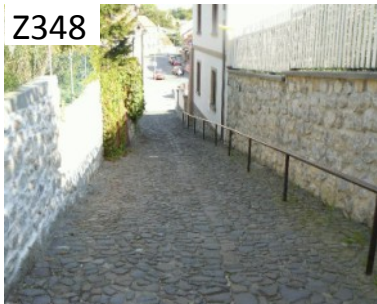
Z348

Bariérový úsek ulice Na Stupních /nerovnosti hrubé dlažby, podélný sklon až 18 %/.

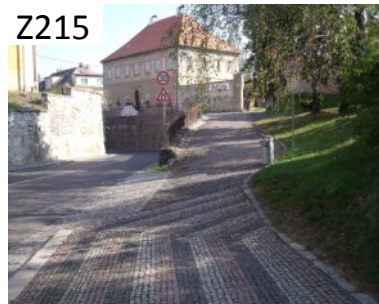
Z215

Bariérový úsek v ulici 1. máje /příčný sklon až 10 %/.
